The Investigation of Dilapidated Buildings in the Construction of New Countryside and the Suggestion of Transformation in Tianpeng Town, Fu-Ning County, Wenshan State, Yunnan Province

云南省文山州富宁县田蓬镇新农村建设中危房情况调查及改造建议

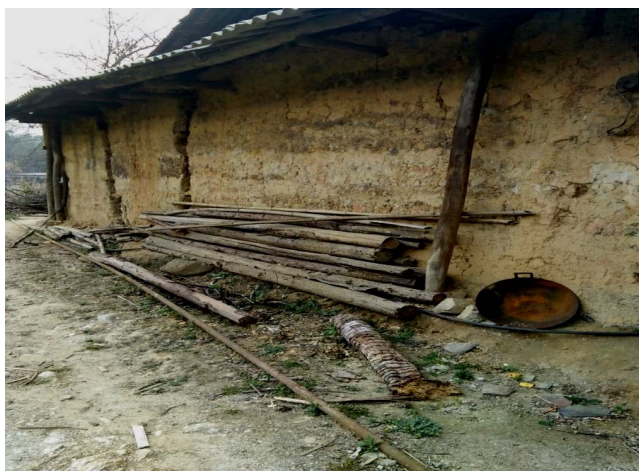
该镇处于山区村庄驻地土壤层薄厚不均，高低不平，地基处理不当容易造成滑移和沉降。有些农户未对地基进行有效处理，有的甚至只对表层土进行简单处理而直接建房，大部分的基础埋深较浅。另外，基础的建筑材料粗陋(多为粘土煅烧的青瓦，竹子，木材，石灰岩，黄土等)，砌筑的砂浆标号远达不到施工标准的要求，造成新旧房屋常因基础的不均匀沉降和基础不稳而产生墙体开裂甚至倾斜(见图 2，图 3，图 5)。

Figure 2. Foundation settlement and building tilt
图 2. 地基沉降 房屋倾斜

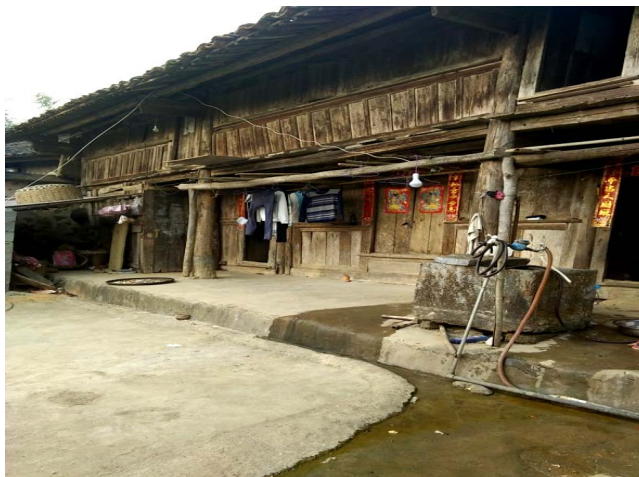
Figure 3. Building tilt, domestic sewage discharged everywhere
图 3. 房屋倾斜、生活污水随处排放

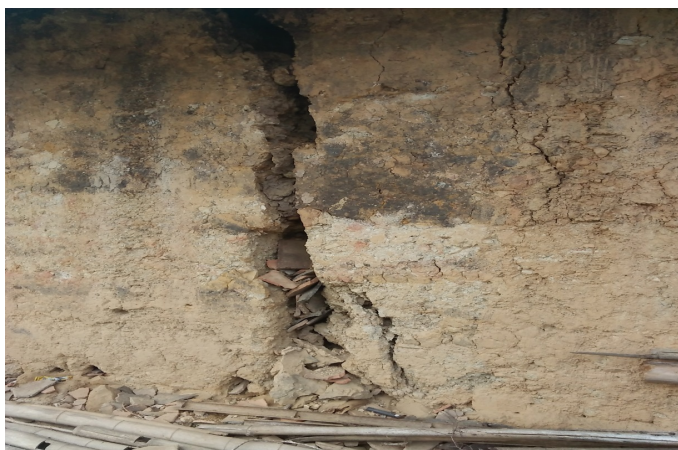
经调查发现,很多土石、夯土、土木结构房屋都出现了裂缝。裂缝影响到建筑物的结构强度、刚度、稳定性和耐久性,在很多情况下,裂缝的发生与发展当遇到暴雨等灾害天气时容易引起整间房屋倒塌的事故,引起墙体裂缝的因素很多,除设计不当以外,主要是地基的不均匀沉降、收缩和温度、湿度的变化。该地区房屋的裂缝主要发生在房屋的横墙、纵墙等处(见图 2, 图 4)。房屋纵墙上的裂缝主要出现在土石连接处、大梁下面及门窗洞口上方,裂缝宽约 10 cm 左右,主要是垂直裂缝、斜裂缝。房屋下方墙根受雨水的冲蚀较严重,形成冲蚀坑,再加上土具有胀缩性,出现很多细小的裂缝。一般都是垂直裂缝。早期建房时外墙很少注重保护面层,有少部分用石灰浆做了保护面层,也因为时间长和粘合问题脱落。又因为四周屋檐外伸部分较短,在雨水的多次作用下出现严重的腐蚀现象。尤其后墙和山墙表现较为严重,局部地方墙厚已不到原来墙厚的二分之一,非常危险。农户对此自己进行的抹面处理,短时间内就出现了大量的裂缝,不久后仍将脱落,不能解决本质问题。

Figure 4. The crack of buildings

图 4. 房屋开裂

墙体改造中墙体的结构稳定薄弱点在纵横墙交接处，即房屋四个转角处，也是墙体出现危险裂缝的部位，所以结构加固的关键点是对纵横墙交接处的处理。将四个转角处的土坯墙清除一部分换做混凝土砌块并用金属网面将砌块与土坯墙拉结在一起。在墙体中上部用钢筋混凝土或者木材拉结板进行拉结[14]。并加拉结筋两道。根据房屋实际情况增加墙体高度，具体方法是将原有墙体顶部清理平整后用混凝土砌块砌筑并加拉结筋两道。另外，在农户家里修建污水窖用以装农户家里的污水雨水不仅改善乡村环境，

当地农户对自己家墙面进行过一些修缮比如在原有土墙上直接用水泥砂浆抹面但是没有注意养护，造成水泥砂浆在水化过程中出现大量裂缝，不久后仍将会脱落。所以我认为墙面处理措施是墙面清理，钉入木棍，先抹一层三合灰，然后挂网，用混合砂浆抹面，最后用素水泥砂浆抹面粉刷涂料。另外，石砌基础部分用石灰砂浆勾缝，防止水分进入，保护墙基。

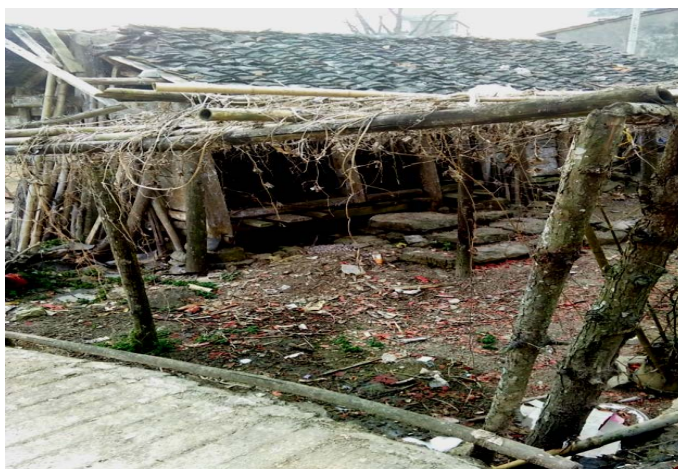
调查的危旧房屋中屋顶均出现不同程度的塌陷,大部分房屋屋顶呈现一个斗拱角青瓦塌陷(见图 5)。

Figure 5. Roof caved and ground subsidence

图 5. 屋顶塌陷、地基下沉

经调查研究发现，其原因主要表现在三个方面：基础下沉，墙体开裂，引起梁出现松动。木构件腐蚀、虫蛀问题导致梁自身开裂、变形和腐烂。加之该地降水强度大及屋顶防水措施简单引起渗漏，木架梁腐蚀且不能承受屋顶的重量致使屋顶塌陷直接导致瓦片松动，出现多处漏水现象。周而复始屋顶塌陷愈加严重，房屋出现危险，屋顶亟待改造处理。

(1) 三角木屋架加固。屋架与墙体搭接处增设梁垫。木屋架搁置墙上部分屋架上刷防锈漆。

(2) 增加挑檐的尺寸，屋檐下加混凝土板，增加其外伸长度，减少雨水侵蚀墙体。

(3) 合理利用资源。还可以利用的青瓦仍然使用，根据具体需求量增加一部分新瓦。破坏不能使用的旧瓦可以用石棉瓦代替。

(4) 铺设防水材料。屋顶采用两重防水层，即在屋顶上用双层普通防水卷材，“两毡三油”，其上铺设陶瓷瓦片，形成双重保护层。防水材料安装的时候，首先应当从屋檐开始，然后由下往上铺设。

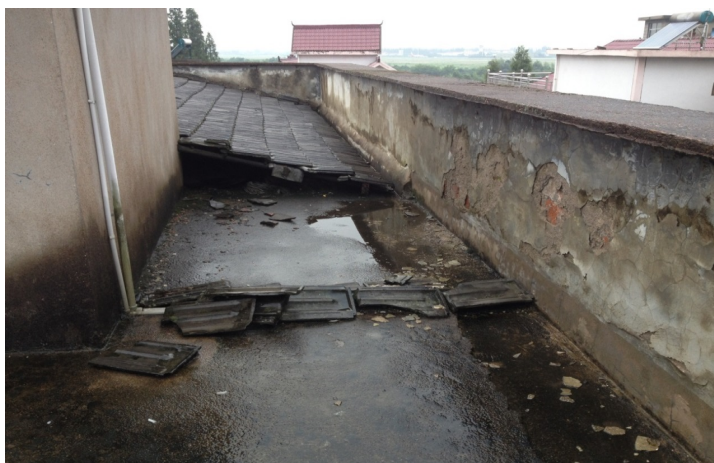
除上述这些情况较为严重外，该地区危旧房大部分建于四五十年前，层高普遍较低，门、窗户较小，影响光线射入，屋内照度较低，通风不畅，影响居住舒适性。另外不仅老式的房屋漏水严重，许多近些年新修的房屋，因为没有科学的指导，工程质量不达标，使得房屋漏水非常严重(见图 6)。还有一些房屋占乡村道路，占用基本农田(见图 7)。

Figure 6. Leaking roof
图 6. 屋顶漏水

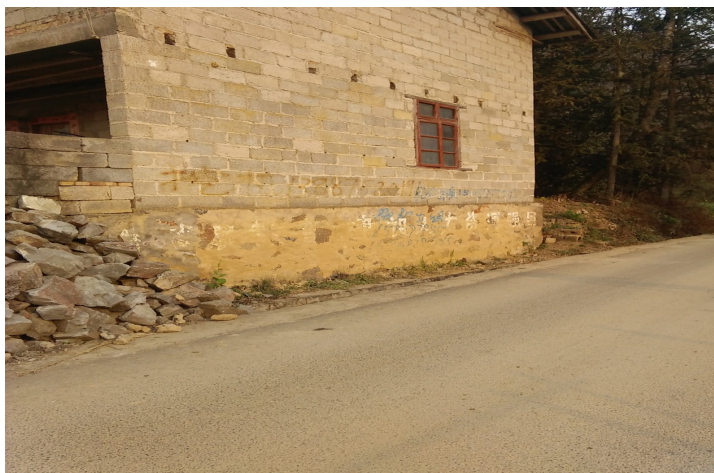
Figure 7. Occupied the country road
图 7. 占用乡村道路
