Analysis of Detection and Restoration for Damaged Caisson

沉箱破损检测及修复工程实例分析

2. 工程背景

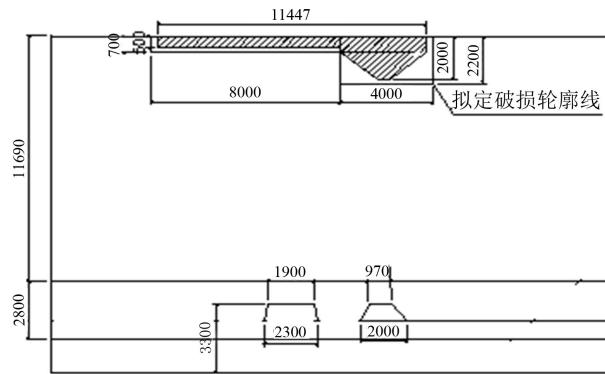
经初步检查发现,目视可见的破损主要位于该沉箱前墙顶部和底部混凝土。顶部破损处从 3 号隔仓一直延伸至 6 号隔仓,其中 3 号、4 号隔仓破损深度约 2 m,5 号、6 号隔仓破损深度约 0.5 m;底部破损处位于斜趾上方,3 号、4 号隔仓前均有一处,宽约 3.5 m,高约 3.6 m,如图 1、图 2 所示。

Figure 1. Outward damage of caisson front concrete wall
图 1. 前墙外侧混凝土破损示意图

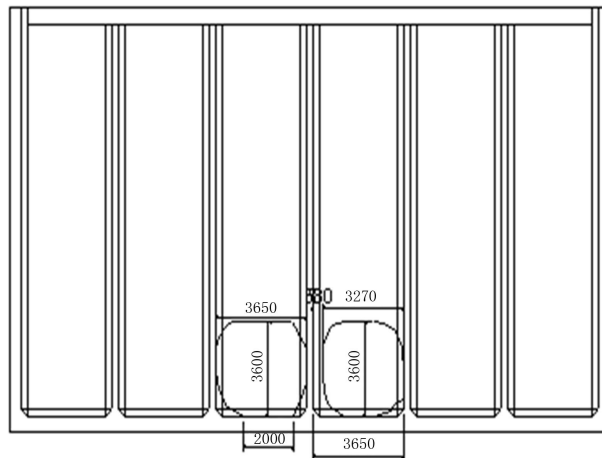
Figure 2. Interior damage of caisson front concrete wall
图 2. 前墙内侧混凝土破损示意图

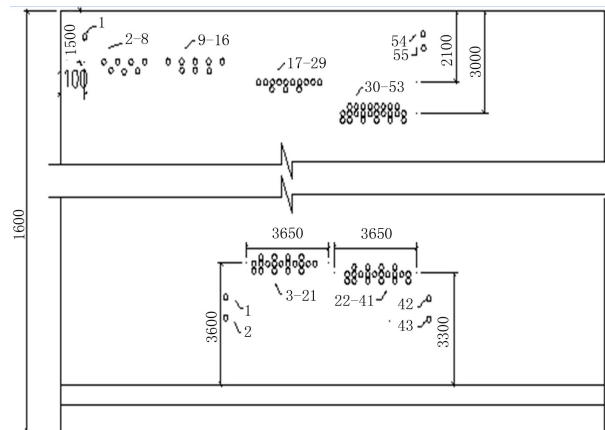
由于破损沉箱受到撞击时,冲击力会沿纵、横隔墙传播,除直接撞击点目视可见的破损外,必定会对撞击点周围的混凝土造成肉眼不可见的损伤,在决定破损沉箱的可修性前,需要确定混凝土破损程度与破损边界。因此采用超声波对混凝土均匀性进行检测,通过测量破损部位周边混凝土和本体混凝土的声速来确定破损影响区的范围。测量采用对测方式,在受损墙体内外的相对位置标出测点进行测量,测点位置如图 3 所示;根据超声检测结果沉箱外培混凝土破损影响范围如图 4 所示[2]。

Figure 3. Sketch map of ultrasonic measuring point arrangement
图 3. 超声波测点布置示意图

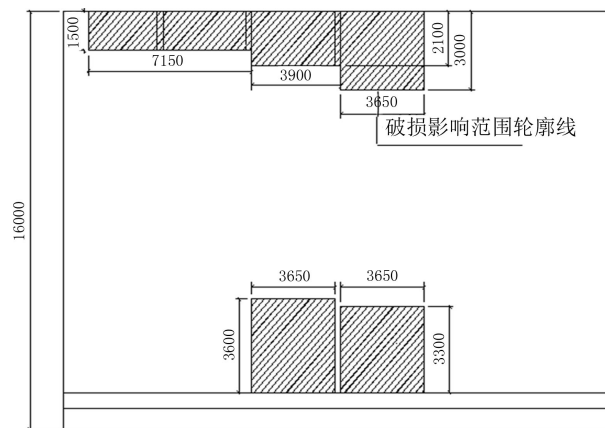
Figure 4. Sketch map of damage range

图 4. 破损影响范围示意图

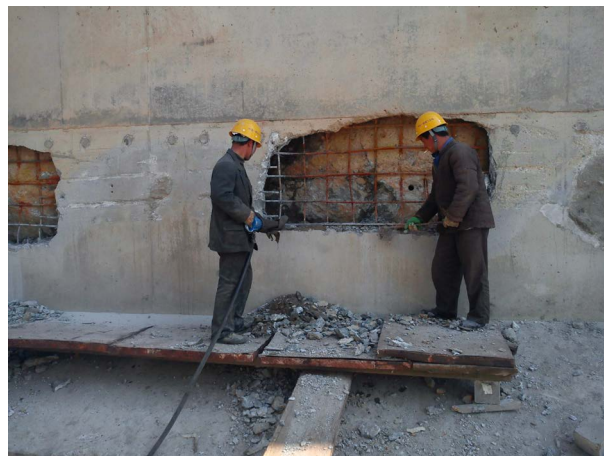
Figure 5. Removal of damaged concrete in site

图 5. 现场破损混凝土凿除

破碎；为避免凿除时对周边混凝土再次造成扰动，在凿除边界附近选用风镐进行施工；为保证新旧混凝土接茬面质量，在至凿除边界 20 mm 时人工进行凿除。接茬面整体凿毛质量控制为碎石外露 1/3。混

混凝土凿除完成后，将松散的混凝土残渣进行清理，并用高压水枪将接茬面冲洗干净。图 5 给出了现场破损混凝土凿除施工的图片。

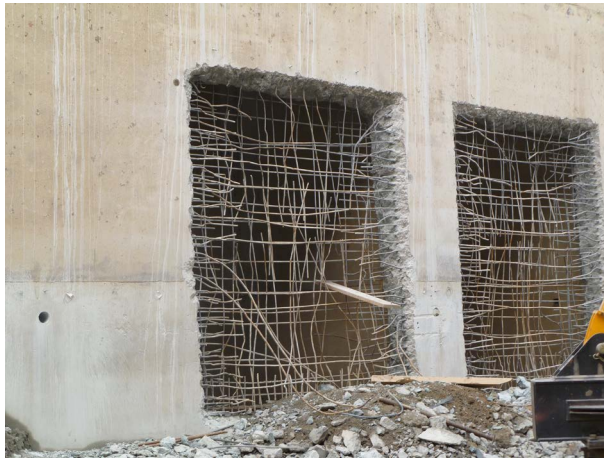
Figure 6. Rebar reposition at damaged spots

图 6. 破损处钢筋复位

将原有钢筋除锈、调直、复位后，对受损的钢筋增加加密筋，加密筋规格、间距与原钢筋相同，并与原钢筋绑扎牢固，端部与新凿出的完好钢筋进行搭接焊，焊接长度符合《水运工程混凝土施工规范》(JTJ268-1996)要求。为方便底部混凝土浇注施工，底部破损部位混凝土在修补时加厚 200 mm，对加厚部位增加一层钢筋网片，新增钢筋网片按@200Φ12 设置[3]。为保证新旧混凝土结合质量，在接茬面进行植筋。植筋位置在原混凝土墙体钢筋网片的中间，规格采用 HRB335Φ12，间距为 200 mm，植筋深度符合《混凝土结构后锚固技术规程》(JGJ145-2004)要求。图 6 及图 7 分别给出了混凝土破损处钢筋复位及植筋加强情况。

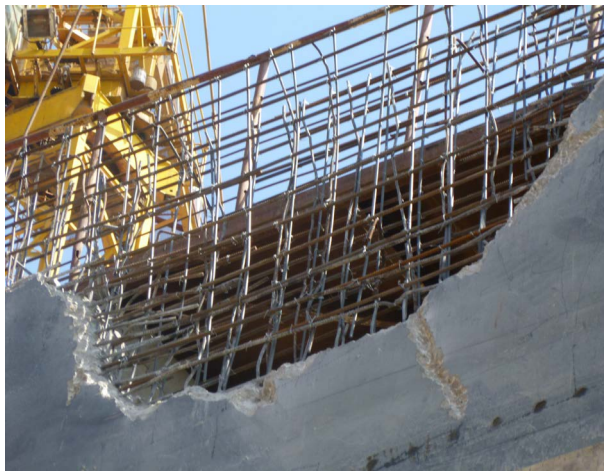
Figure 7. Reinforcing rebar mesh at damaged spots

图 7. 破损处钢筋网加强

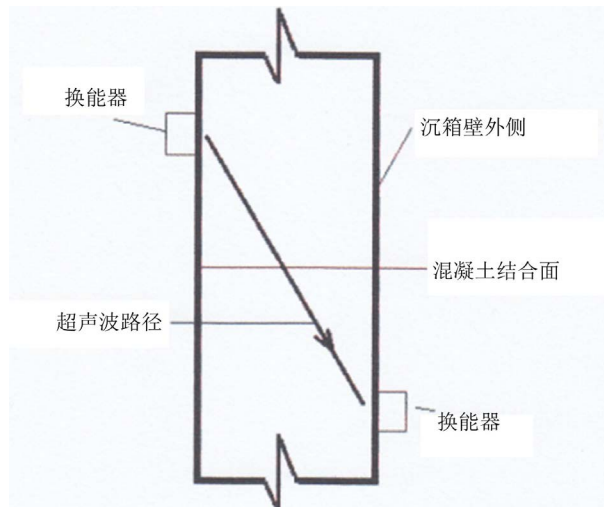
为检验破损沉箱修复后的效果，利用超声波对新老混凝土的结合情况进行检测。在跨越修复混凝土结合面的沉箱箱壁内外两侧布置换能器，如图 8 所示，使超声波能够穿透混凝土结合面。根据结合面的走势布置测点，如图 9 所示。通过对检测数据进行统计分析得出超声波平均声速为 4181 m/s，标准差为 133 m/s。各测点的声速值均大于可疑声速值 3962 m/s 及警告声速 3840 m/s，根据《港口工程混凝土非破损检测技术规程》(JTJ/T272-99)评定，混凝土结合面良好[5]。

Figure 8. Sketch map of acoustic wave transducer arrangement

图 8. 声波换能器布置图

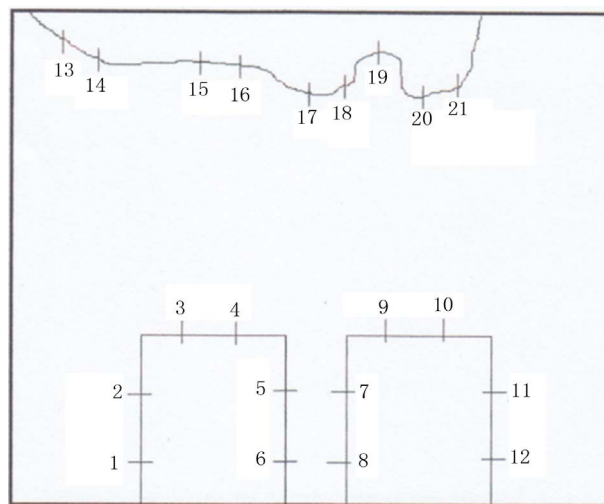
Figure 9. Sketch map for measuring point arrangement of interface

图 9. 结合面测点布置图
