# The Technique of Repairing the Inner Cover of Bell-Shaped Cooling Rolling Furnace in Bagang

The inner cover of the cooling rolling bell type furnace in Bagang has been used for 10 years. After inspection, the lower part of the inner cover for combustion has reached the limitation of its life span, the thickness of which is less than 4 mm. But the thickness of the upper part of the inner cover still remains more than 5 mm (the standard thickness of the inner cover is 6 mm. If the thickness of the inner cover is less than 3.5 mm, the inner cover should not be used). The repairing method is to replace the old lower part with a new one and to weld the new one with the original upper cover. The new method is proved to be effective in practice.

# 八钢冷轧罩式炉内罩返修工艺

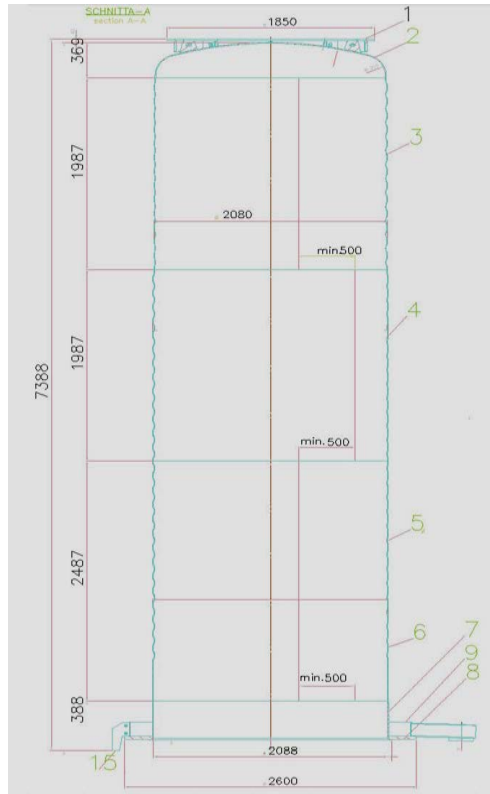
图 1. 内罩下部与底部简图

说明：下部 5、6 段更换(高度 2500 mm 左右)，底部 7、8、9、15 底座保留，上部 1、2、3、4 段保留；

冷轧分厂罩式炉内罩内径 $\phi 2100$ ，筒体材质 309S，原设计内罩筒体的材料厚度是 6 mm，考虑到内罩在烧嘴下部的筒体直段至第一节波纹段，在高温时承受筒体上部、封头、吊环重量的压力及内罩内在退火处理运行中强对流高温中的  $H_2$  气体冲刷而造成的腐蚀速度较上部快，所以内罩筒体更换时，将内罩烧嘴以下筒体的厚度改 8 mm~10 mm，更换高度为 2500 mm 左右。

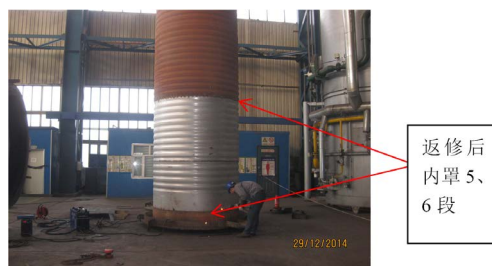
图 5. 内罩返修完毕图示说明

内罩返修完毕后，在罩式炉炉台上经过密封测试无泄漏，检测结果完全合格，安排退火钢卷装炉生

产，连续退火三炉钢卷，钢卷出炉后经检测退火钢卷性能达到了退火钢卷的全部质量要求。
