中碳结构钢厚板边裂分析与优化

摘要

Analysis and Optimizing of Edge Crack of Heavy Medium Carbon Plates

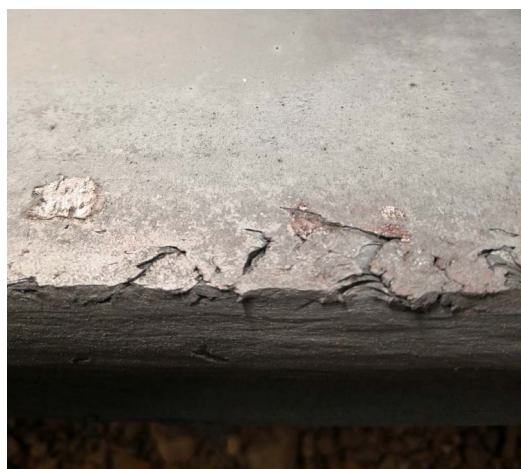
图 1. 60 mm 厚钢板边部碎裂缺陷形貌

从图 1、图 2 看出，不规则裂纹分布于距钢板表面 0~5 cm 的范围内，距离边部越近，缺陷越严重，从长度方向上看，单块钢板表面基本是沿轧制方向连续分布。此类缺陷将直接影响钢板的宽度定尺，必须切边交货。

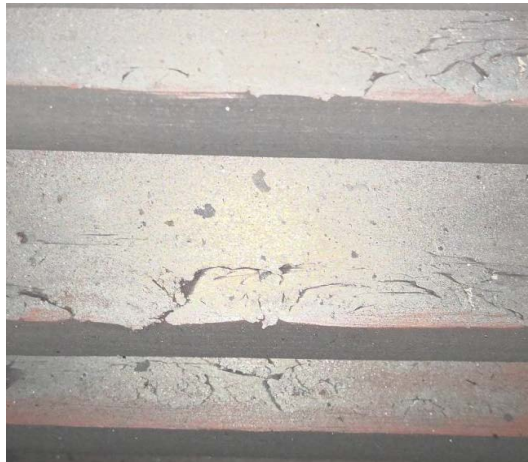
图 2. 40 mm 厚钢板边部不规则裂纹形貌

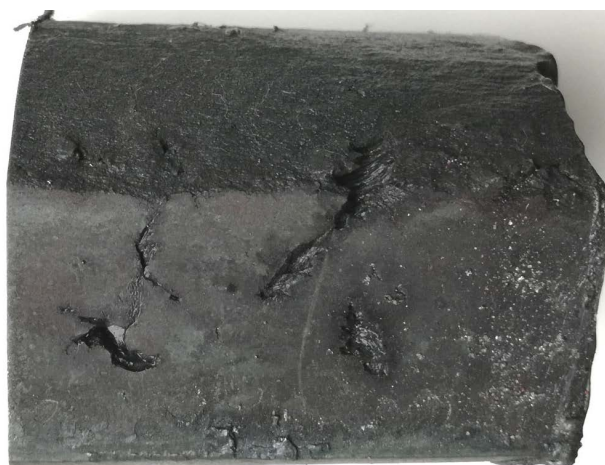
Figure 4. Macro morphology of corner defects of the plate
图 4. 钢板角部缺陷宏观形貌

从图 4 看出, 45 号钢缺陷试样裂纹贯穿钢板角部, 打磨后裂纹有沿边部向钢板中部扩展延伸的特征, 无明显方向性, 总体严重程度较强、裂纹尺寸较大。从图 5~7 可以看出, 裂纹内部有连续性的氧化物存在, 紧邻裂纹附近有明显的脱碳特征, 近裂纹区域的组织由正常基体部位的铁素体+珠光体转变为纯铁素体, 裂纹周围区域分布大量的、明显的氧化圆点。

大量、严重的氧化圆点只能在长时间高温过程中出现, 因此, 可以确认裂纹在铸坯进入加热炉之前已经存在, 即连铸工序是裂纹产生的根源[3] [4]。

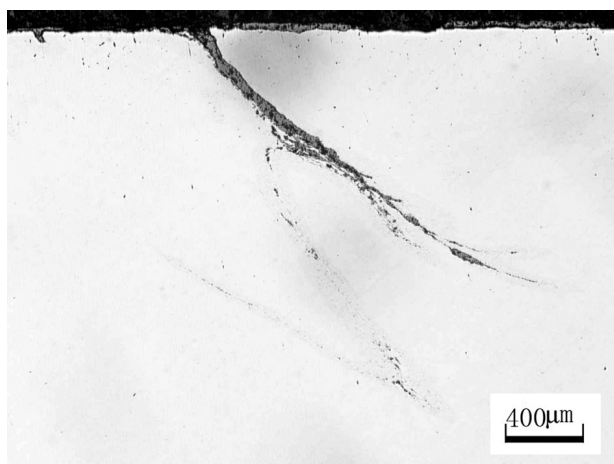
Figure 5. Characteristics of crack extending from edge to interior
图 5. 角裂沿边部向内部的扩展特征

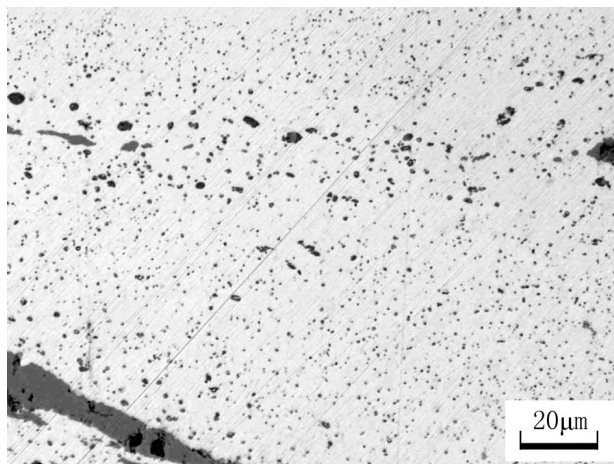
Figure 6. Oxide dots around cracks
图 6. 裂纹周围密布的氧化圆点

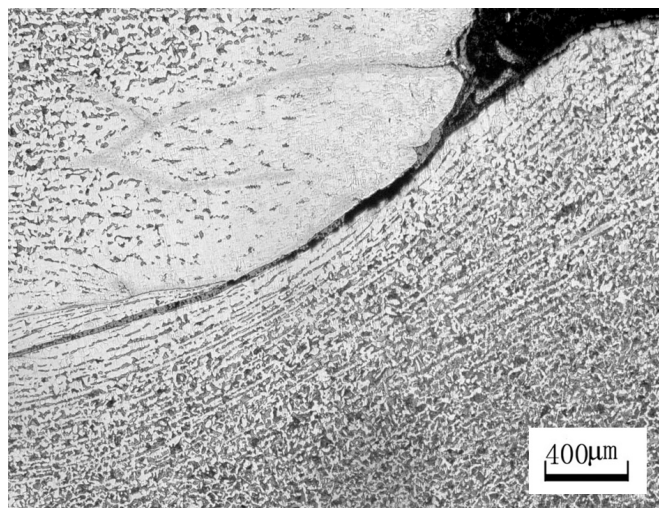
Figure 7. Decarburization characteristics of different parts
图 7. 角裂不同部位的脱碳特征差异

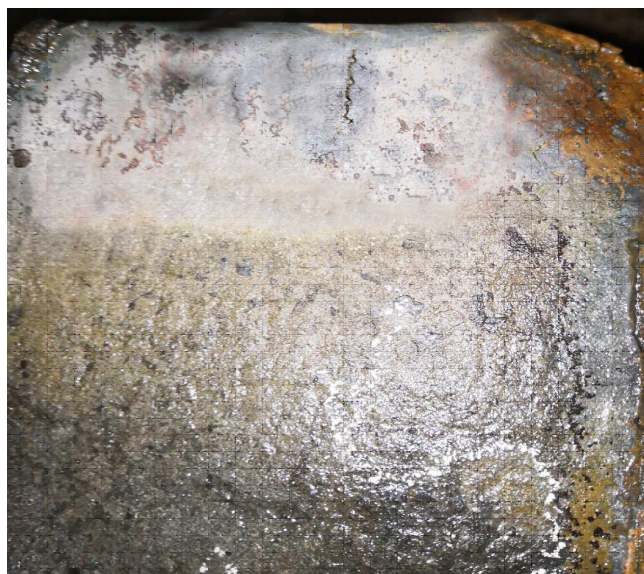
图 8. 250 mm 厚板坯窄面裂纹宏观形貌

- 1) 45 号钢成品钢板表面边部裂纹起源于连铸工序，主要分布于板坯窄边。

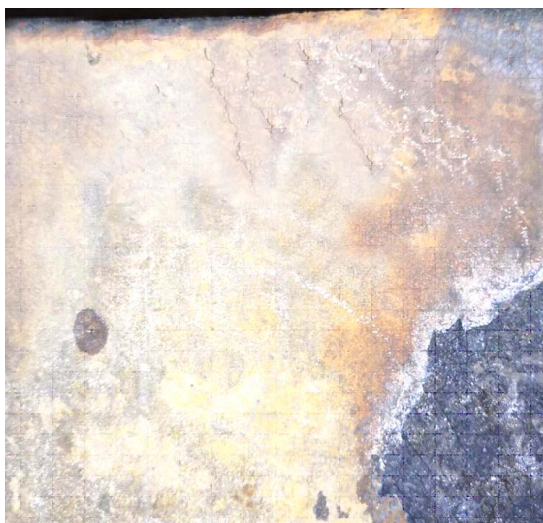
图 9. 300 mm 厚板坯窄面裂纹宏观形貌

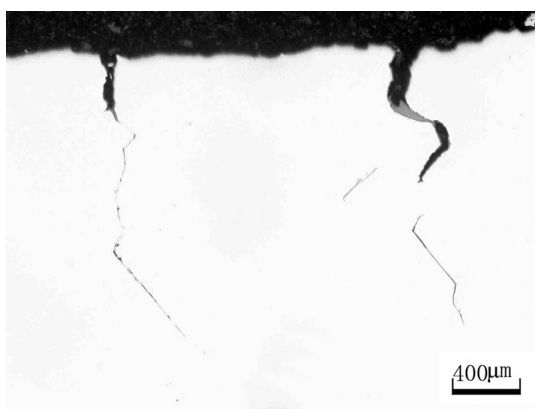
图 10. 200 mm 板坯边部沿原奥氏体晶界开裂

2) 不同规格连铸坯的裂纹缺陷特征基本一致, 即裂纹沿原奥氏体晶界裂开并扩展。裂纹区域多有脱碳特征, 如果裂纹在最为敏感的二冷矫直区开始出现, 此区域的温度和时间条件, 不足以出现明显的脱碳特征, 可以认为裂纹起源于高温区域, 即结晶器内[3], 而脱碳特征随着板坯厚度增加严重程度也随之递进。

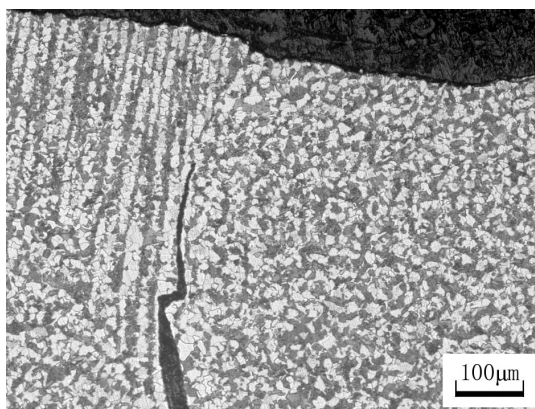
图 11. 200 mm 板坯裂纹两边不同结晶特征

3) 在不同规格铸坯的裂纹两侧或者不同分割区域, 组织结晶特征有明显差异, 说明裂纹应早于等轴晶和柱状晶形成之前已经存在, 即在高温区域内已存在微裂纹, 一冷水和二冷水对裂纹两侧或不同微区域的冷却效果有差异, 造成了区域结晶特征的明显差异, 这再次验证了裂纹起源于结晶器内的结论。

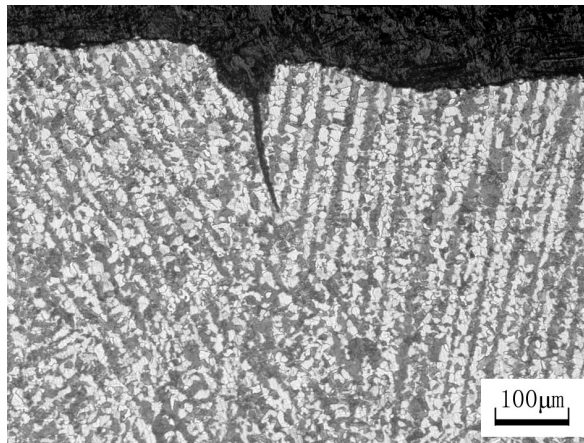
图 12. 200 mm 板坯裂纹两边不同的结晶特征

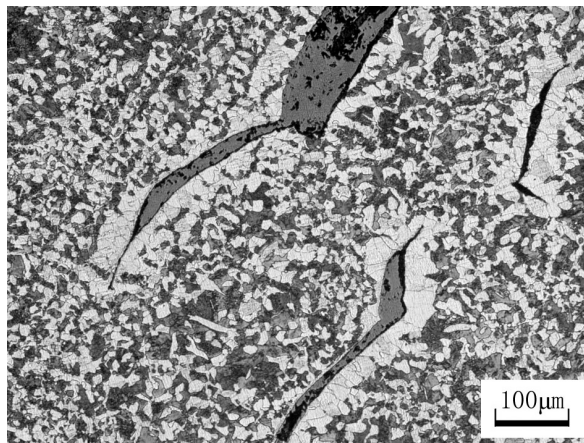
图 13. 200 mm 板坯裂纹区域氧化脱碳特征

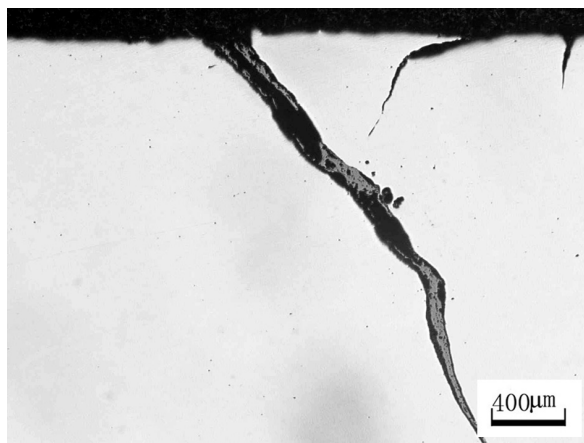
图 14. 250 mm 板坯边部沿原奥氏体晶界开裂

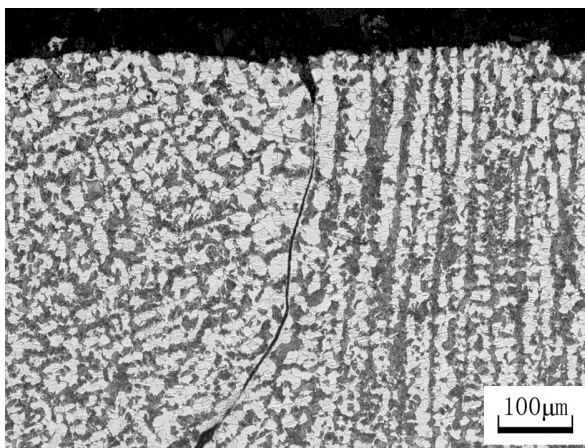
图 15. 250 mm 板坯裂纹两边不同结晶特征

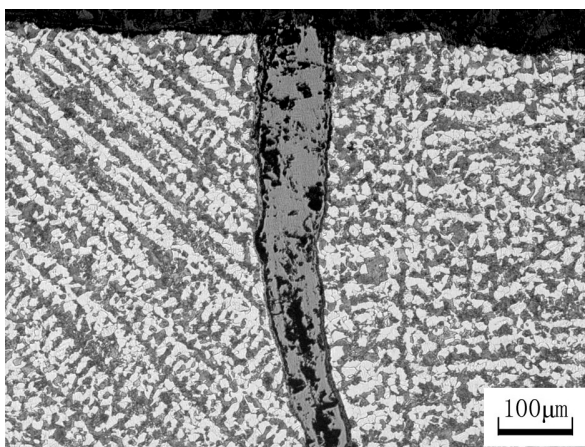
图 16. 250 mm 板坯裂纹两边不同的结晶特征

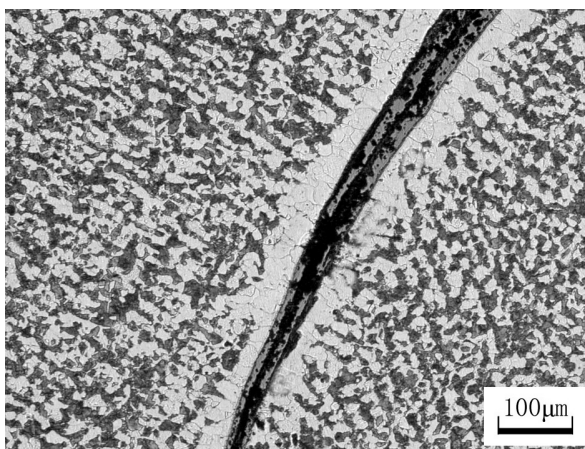
图 17. 250 mm 板坯裂纹区域氧化脱碳特征

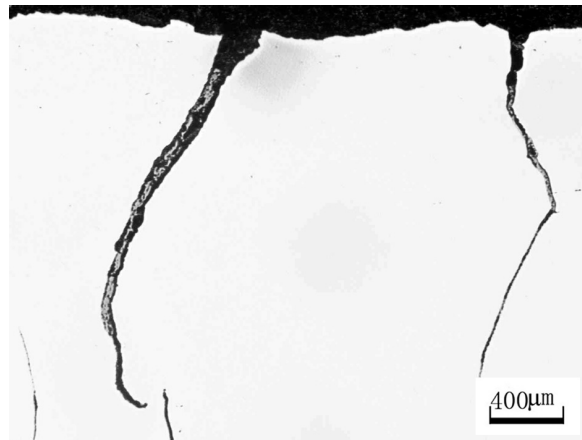
图 18. 300 mm 板坯边部沿原奥氏体晶界开裂

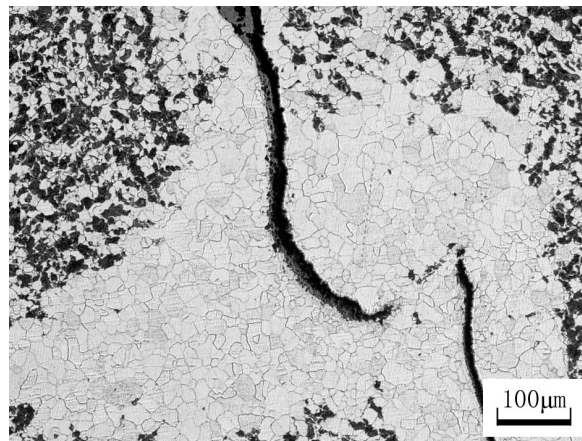
图 19. 300 mm 板坯裂纹区域严重氧化脱碳特征

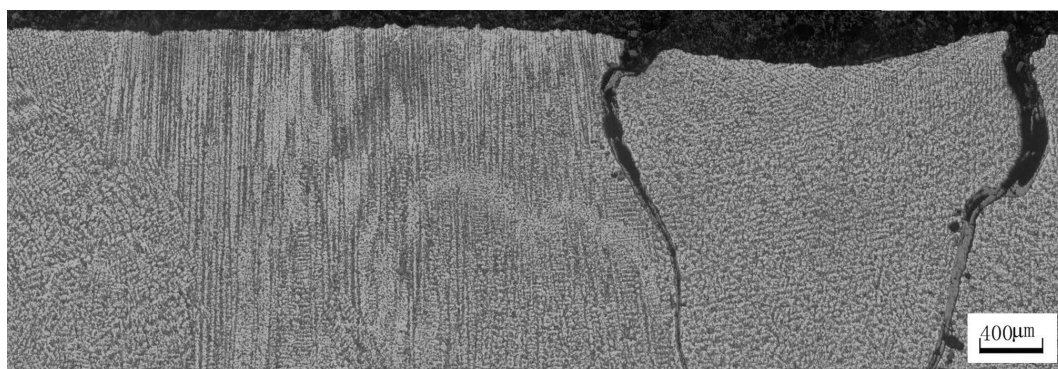
图 20. 300 mm 厚板坯由裂纹隔离的不同区域不同结晶特征

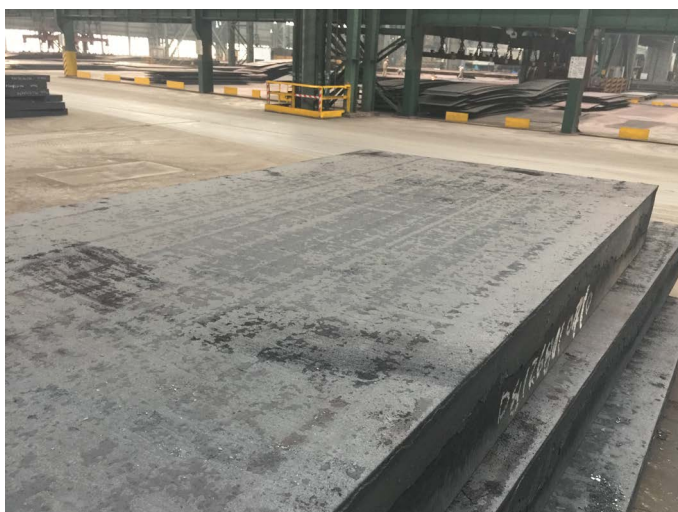
图 21. 保护渣优化后 45#板坯总体形貌

由图 21, 45 号钢宽板坯总体平整, 窄面无可见裂纹, 取样酸洗后也未见明显裂纹, 如图 22, 轧后钢板边部也未见明显裂纹情况。
