# 民航自动化系统多监视源融合时丢失一次信号原理浅析

中国民用航空中南地区空中交通管理局湖北分局, 湖北 武汉

# Analysis of the Principle of Losing Primary Signal in the Integration of Multiple Surveillance Sources in Civil Aviation Automation System

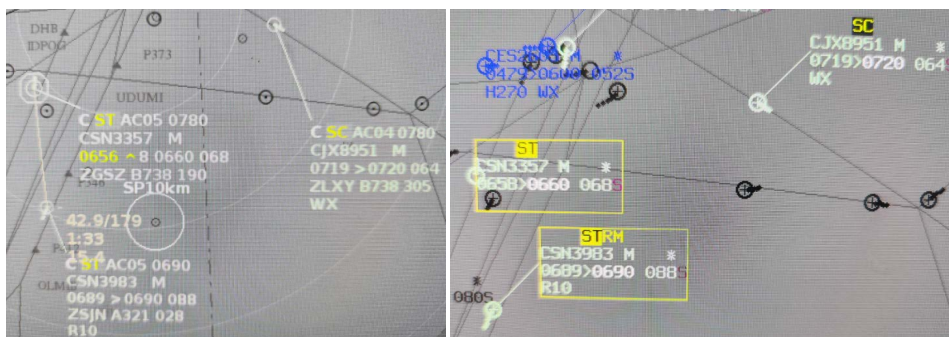
Figure 1. Display discrepancy of aircraft identifiers in the primary and backup automation systems  
图 1. 主备自动化系统航机标识符显示差异

某日武汉 ADSB 数据站开始停机维护，随后 09:03，管制反映二所自动化系统融合航迹大部分无一次信号标识，显示为纯二次航迹标识符  $\bigcirc$ ，同样的航空器在华泰自动化系统则显示正常的一二次融合航迹标识符  $\oplus$ 。两套自动化系统航迹显示对比如图 1 所示。

图中可见 CSN3983 与 CJX8951 在左侧二所自动化中显示为纯二次航迹标识符  $\bigcirc$ ，而在右侧华泰自动化中显示为正常的一二次融合航迹标识符  $\oplus$ 。
