# 某框架结构的抗震性能检测分析

框架结构, 抗震性能, 检测分析, 处理措施

本工程位于湖北省荆门市, 于 1986 年建成, 后续使用年限 40 年。该建筑为八层钢筋混凝土框架结构, 梁柱承重体系。梁柱构件为现浇构件, 楼面板、屋面板为混凝土预制空心板, 基础类型为条形基础。屋顶设廊亭, 无地下室。建筑为东西朝向, 房屋平面为“矩形”布置, 现状长度为 37.6 m, 宽度为 18.3 m,

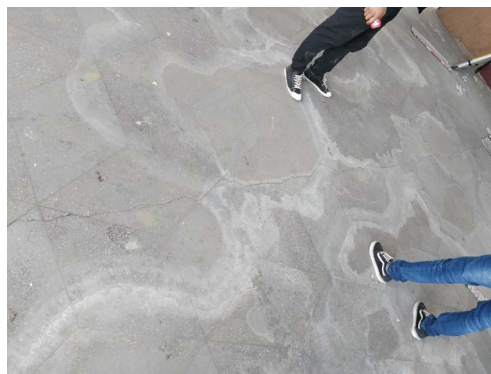
现场对建筑主体结构进行部分外观质量检查。所检测梁柱构件外形较为完整，表面均未见明显裂缝、未见破损及露筋现象。检测的预制楼板中 8 层 4-7/C-G 轴预制板对接部位有明显裂缝，缝长约 10 米，缝宽约 2 mm，见图 2，其余部位未见裂缝。检测的墙体为红砖砌体结构，其中 8 层 4/C-G 轴墙体装饰层存在裂缝，长度约 2.5 米，缝宽约 1 mm，4-7/G 轴墙体装饰层裂缝长度约 1.4 米，缝宽约 1 mm，见图 3。8 层 13/G-H 轴墙体渗水严重，8 层 4-10/H 轴走廊顶板渗水严重，每层走廊顶部可见预制板拼缝通长开裂，见图 4。所检建筑屋面 4-10/H 轴护栏立柱多处开裂，护栏钢筋外露锈蚀，见图 5。

结构裂缝均是出现在预制板拼接处，拼接处施工处理不到位，导致该处混凝土强度低，在结构使用荷载作用下开裂，出现渗水状况，影响结构使用；同时由于是装配式楼板，其整体性相比现浇式楼板较弱，在地震作用下更容易出现垮塌，对抗震不利。

Figure 2. Cracked butt joint of prefabricated slab in 8th floor 4-7/C-G axis  
图 2. 8 层 4-7/C-G 轴预制板对接裂缝

4) 建议采取的处理措施有:a) 增加抗震墙,改变结构体系,优化地震荷载下的结构受力机理;b) 对承载力不足的梁柱构件进行加固处理,达到强柱弱梁;c) 在砌体填充墙与框架柱之间增设拉结筋;d) 修补结构裂缝。

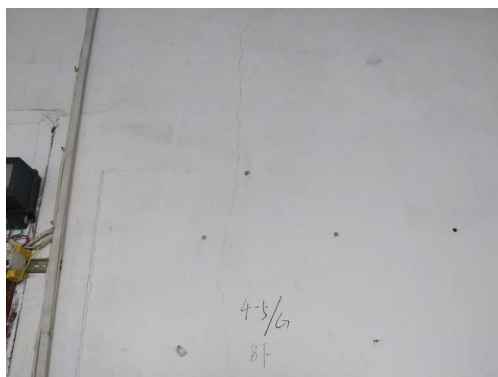
**Figure 3.** Cracks in the decorative layer of the wall of the 8th floor 4-5/G axis

**图 3.** 8 层 4-5/G 轴墙体装饰层裂缝

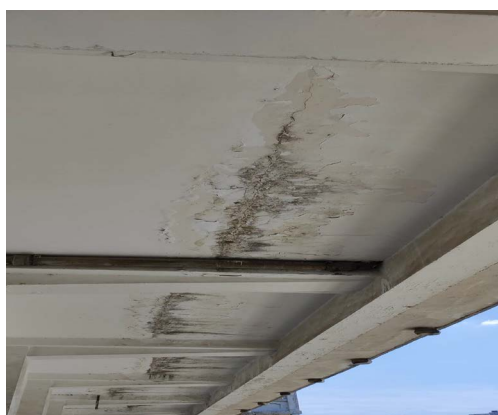
**Figure 4.** Water seepage in the roof of the 8th floor corridor

**图 4.** 8 层走廊顶板渗水

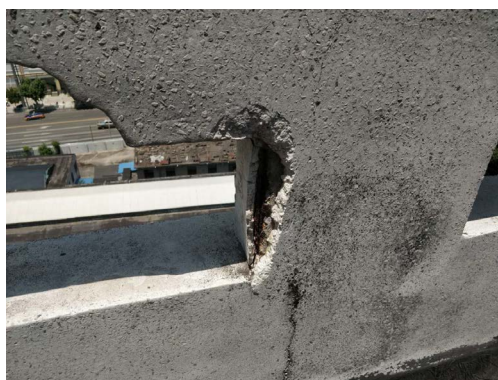
**Figure 5.** Top floor railing column broken, exposed tendons

**图 5.** 顶层栏杆立柱破损、露筋
