# 广元市示范性综合实践基地滑坡特征及防治

由于场地坡脚开挖, 在暴雨影响下, 广元市示范性综合实践基地发生牵引式滑坡。通过现场勘查, 根据研究区斜坡滑坡情况及斜坡坡向不同的特点, 研究区分为滑坡区、斜坡I区及斜坡II区; 经地质分析及计算后, 对滑坡及斜坡区稳定性进行了评价。针对场地北侧滑坡区、斜坡I区采用桩板墙进行支护, 场地西侧斜坡II区采用护脚墙、格构进行支护, 于坡脚、坡顶适当部位设置截排水沟。

# Landslide Features, Prevention and Control at Demonstration Comprehensive Practice Base in Guangyuan City

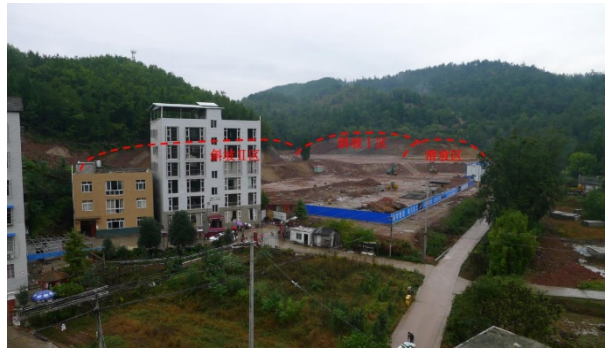
研究区位于广元市利州区雪峰街道办事处九华村六组焦家沟,自2015年实践基地开始建设,场地经大面积开挖平整后,形成西侧、北侧人工边坡,边坡高度约5.0~20.0 m,坡度约 $30^\circ \sim 60^\circ$ 。其中西侧边坡目前有零星掉块现象,未见整体失稳变形迹象;北侧斜坡开挖后在降雨影响下部分区段(东北部)于2015年10月14日发生滑坡,方量约 $2000 \text{ m}^3$ ;2016年4月25日暴雨后该段斜坡再次发生滑坡,方量约 $1500 \text{ m}^3$ 。该段边坡一旦发生失稳破坏将对下建建筑物、施工人员、机械及以后学校的运行、在校师生的生命财产安全造成较大威胁,见图1。

Figure 1. A general view of the study area

图 1. 研究区全貌图

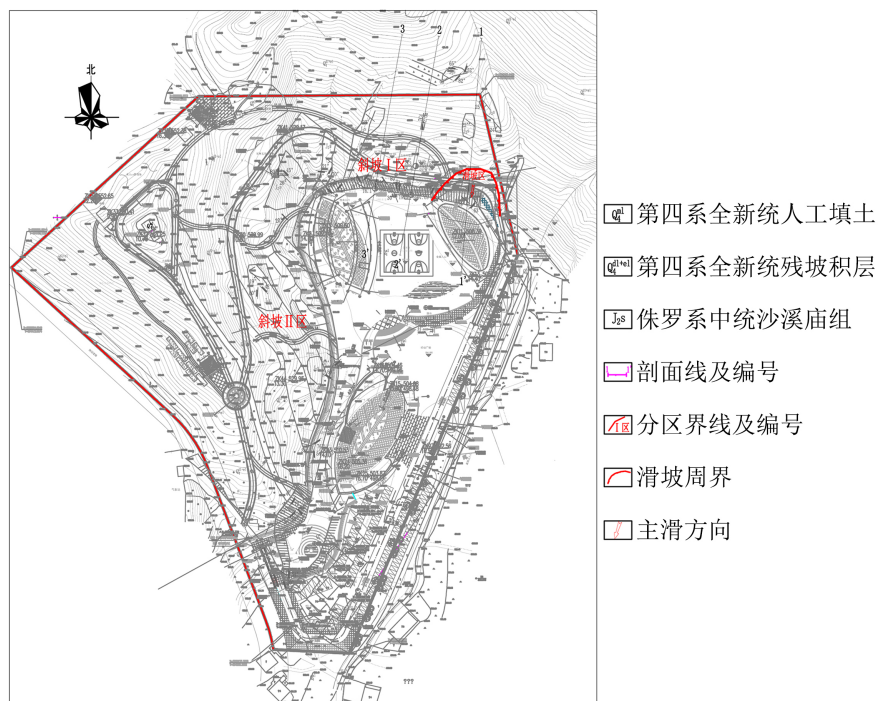
研究区为人工开挖后边坡，通过现场勘查，根据开挖后边坡是否发生滑动破坏，共分为两个大区即：滑坡区、斜坡区；其中斜坡区根据开挖后斜坡坡向不同，将其分为两个亚区，即：斜坡 I 区、斜坡 II 区，见图 2。

Figure 2. A plan view of the study area

图 2. 研究区平面图

本次设计根据滑坡的特点，本工程拟采用桩板墙 + 护脚墙 + 截排水沟 + 格构(局部锚杆)护坡对该灾害点进行治理。对场地北侧滑坡区和斜坡 I 区采用桩板墙进行支护，对场地西侧斜坡 II 区采用护脚墙、格构进行支护，于坡脚、坡顶适当部位设置截排水沟。

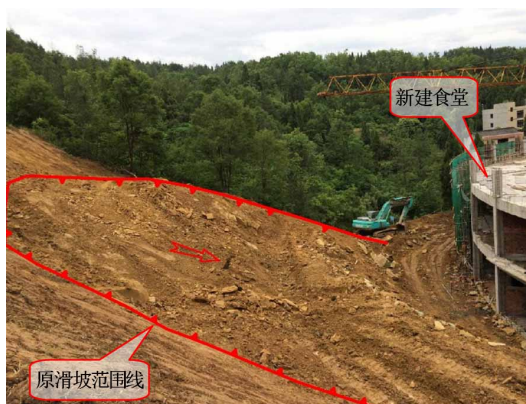
该滑坡后缘以已形成的拉张裂缝为界, 后由于削坡处理对坡体结构造成一定扰动, 目前裂缝已被掩盖, 后缘高程约 527.0 m; 前缘为已开挖形成的坡脚, 高程约为 509.0 m; 滑坡左侧边缘以近冲沟处的剪切裂缝为界, 后由于削坡处理对坡体结构造成一定扰动, 目前裂缝已被掩盖; 滑坡右侧边界以灰黄色砂岩与紫红色泥岩接触面为界, 滑坡沿该接触面滑动破坏形成剪切裂缝, 后由于削坡处理对坡体结构造成一定扰动, 目前裂缝已被掩盖; 滑坡剪出口位于滑坡前缘灰黄色砂岩与灰绿色砂岩接触面处, 见图 3。

Figure 3. The status quo after slope cutting in north slope section of the site

图 3. 场地北侧滑坡段削坡后现状

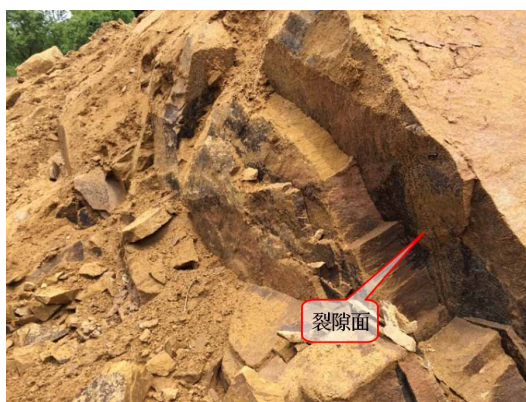
滑坡体为灰黄色砂岩, 岩层产状约为  $226^{\circ} \angle 26^{\circ}$ , 强风化, 矿物成分主要为石英、长石, 粗粒结构, 薄~中厚层状构造, 岩体强度较低、遇水后手捏为粉砂状, 岩体类型为 IV 类, 岩体裂隙面发育, 部分呈灰黑色, 见图 4。滑床体为灰绿色砂岩, 岩层产状约为  $226^{\circ} \angle 26^{\circ}$ , 强-中风化, 矿物成分主要为石英、长石, 粗粒结构, 薄~中厚层状构造, 岩体完整程度相对较好, 强度较高、岩芯多呈柱状, 岩体类型为 II 类, 见图 5。

Figure 4. Fracture plane diagram of rock mass

图 4. 岩体裂隙面图

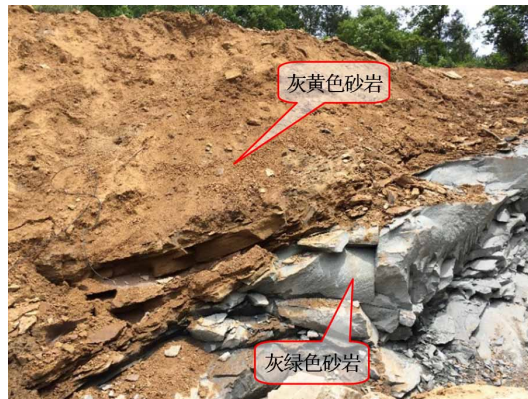
Figure 5. Contact of grayish yellow and grayish green sandstone in landslide area

图 5. 滑坡区灰黄色、灰绿色砂岩接触

根据现场调查，灰黄色砂岩岩层层面为薄 - 中厚层状，层理发育，层面较平直，较粗糙，层间胶结极差，为软弱结构面，在暴雨、地震等不利工况下斜坡易沿该软弱结构面发生滑动破坏，斜坡体受裂隙切割可沿一到数个层面产生滑动破坏。同时灰黄色砂岩与下部灰绿色砂岩接触面较平直(图 5)，粗糙，结合极差，为软弱结合面，斜坡极有可能沿该接触面产生较大规模滑动破坏。经分析，该段滑坡层面倾

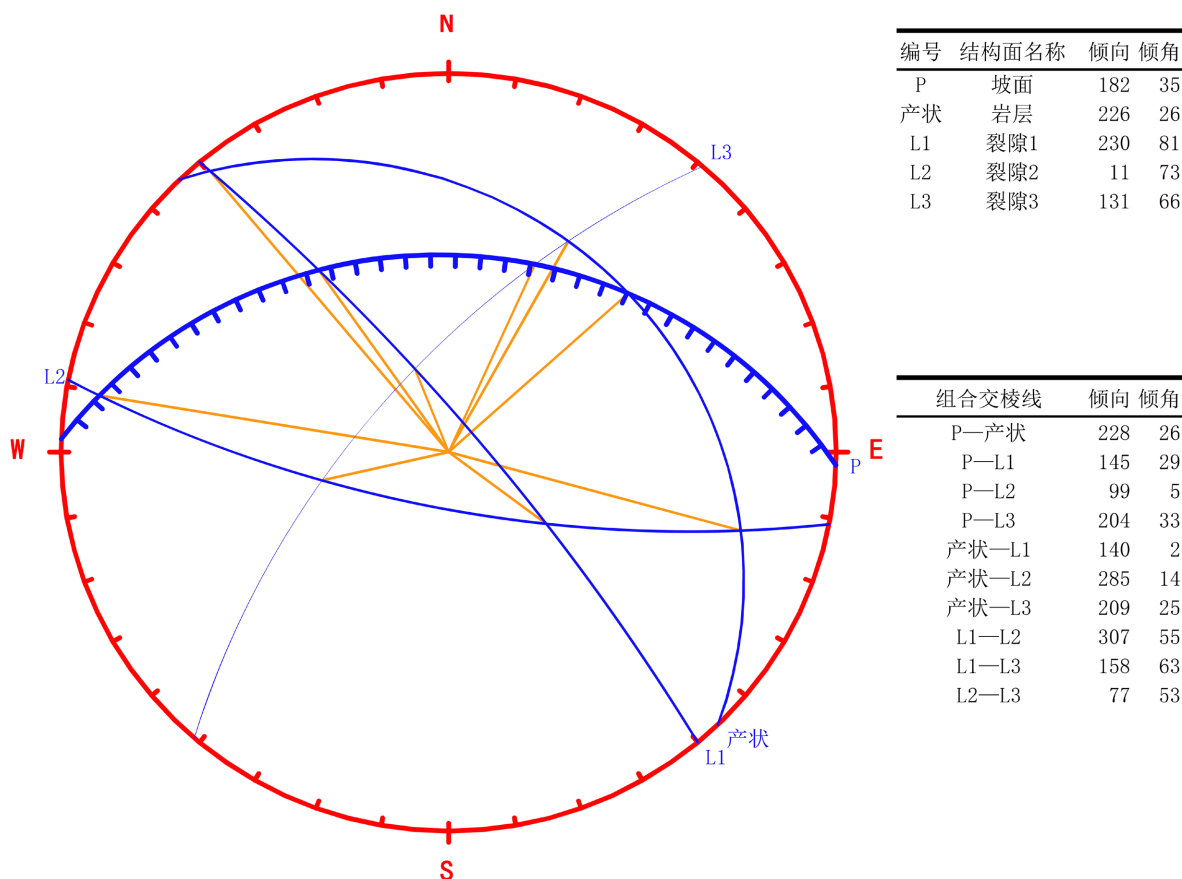
滑坡区斜坡开挖后，由于斜坡高陡，受到卸荷及降雨影响，同时岩体在结构面(L1、L2、L3)切割影响下，在岩体层面、灰黄色砂岩与灰绿色砂岩接触面控制(岩层产状  $226^{\circ} \angle 26^{\circ}$ )下，发生顺层滑动，综合评价其破坏模式为顺层滑坡，见图 6。该滑坡类型主要从以下几个方面划分：① 从物质组成和结构形式上划分属于岩质滑坡；② 从厚度上划分属于浅层滑坡；③ 从运动形式上划分属于牵引式滑坡；④ 从现今稳定程度上划分属于活动滑坡；⑤ 从发生年代上划分属于新滑坡；⑥ 从滑体体积上划分属于小型滑坡。

Figure 6. Stereographic projection of landslide area

图 6. 滑坡区极射赤平投影图

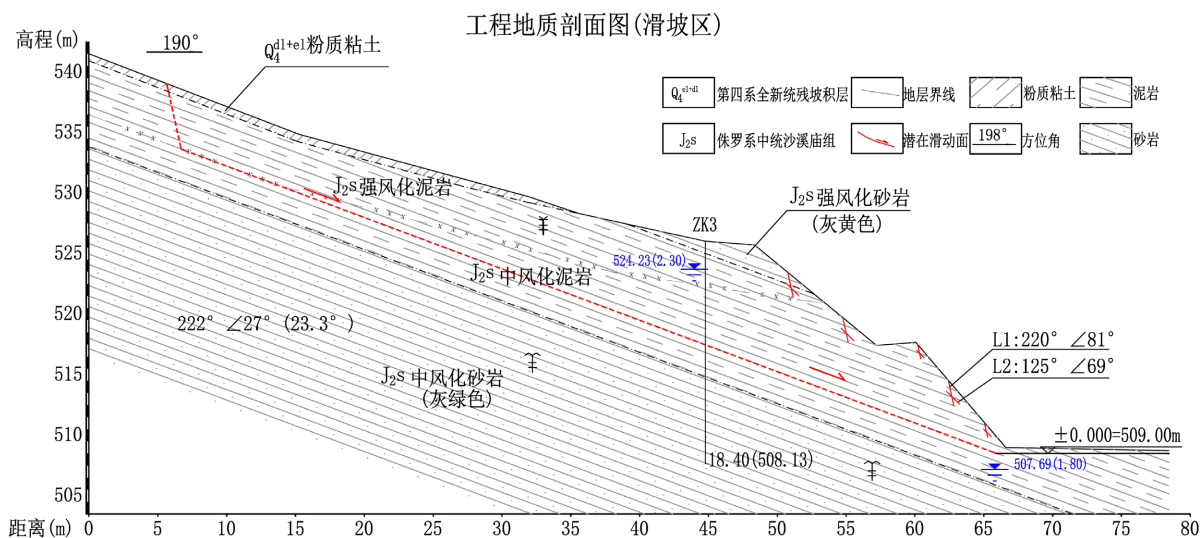
由于斜坡地质结构的复杂性和多样性，其稳定性计算方法还是综合采用工程地质分析比拟法、力学计算法和经验法。研究区斜坡结构具有复杂性，非一般的均质土坡，故确定其不利滑面时，未采用滑面搜索法进行确定。本工程目前已开挖形成坡高 10~18 m，且层理倾角沿坡向为 20°~23°，结合当地类似工程条件的比拟，后缘拉裂面结合地形以 3~5 倍坡高为边界起算[8] [9] (图 7)。通过各剖面稳定性计算成果可以得出：从边坡规范上判断[7]，滑坡整体在天然、暴雨工况下处于基本稳定状态，部分区段在地震工况下处于稳定状态；从滑坡规范上判断，滑坡各剖面在各工况下处于基本稳定-稳定状态。对比各剖面稳定性计算可以看出，1-1'剖面在暴雨工况下稳定性系数最小，滑坡区坡体处于最不稳定状态，定量计算分析与现阶段滑坡变形发育特征相吻合。

Figure 7. Engineering geological profile (landslide area)

图 7. 工程地质剖面图(滑坡区)

滑坡区滑体在天然工况下整体处于稳定状态；削坡后岩体扰动，变形迹象不明显，但岩体裂隙发育，在暴雨等其它不利工况情况下，受水的影响，滑体重度增加，滑带抗剪强度进一步降低，该滑坡极有可能出现牵引式滑动破坏，并引发滑坡范围向后扩张。
