Failure Analysis of Gear Shaft for Rolling Mill

¹Baosteel Special Steel Co., Ltd., Shaoguan Guangdong

轧机齿轮轴失效原因分析

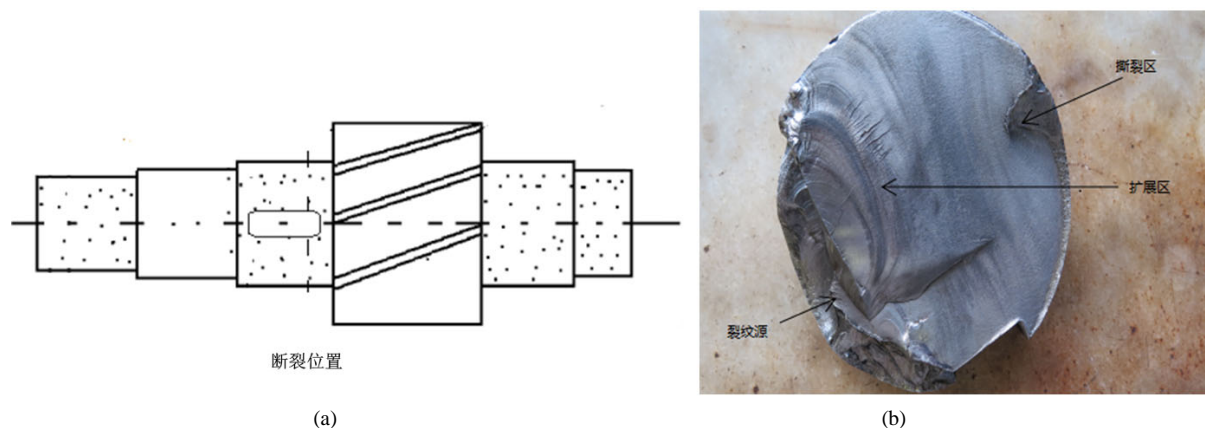
断裂现场看到齿轮轴断裂发生在与大齿轮配合面处, 齿轮配合面有松动, 齿轮轴键槽、键轴被剪断, 见图 1(a)。从现场损坏的断面看是剪切力过大, 造成疲劳失效。断口宏观照片如图 1(b)所示, 断口较为平坦, 没有明显的塑性变形, 无纤维区, 具有疲劳断口的形貌特征[1]。从宏观断口的裂纹流向可判断出裂纹源靠近轴表面, 离表面约 1/3 半径, 裂纹形成以后迅速向心部扩展, 裂纹扩展区可看到明显的海滩状纹线, 最后瞬断时局部有撕裂现象, 形成明显的三个断口区域形貌[2]。

Figure 1. Fracture location and morphology of the gear shaft. (a) Fracture location; (b) fracture morphology
图 1. 齿轮轴断裂位置及断口形貌。(a)断裂位置; (b)断口形貌

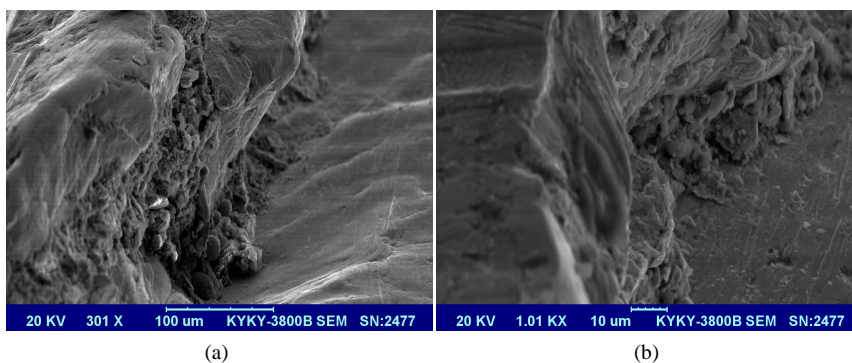
在断口裂纹源部位取样，显微观察断口微观特征为河流花样，并且有较多的非金属夹杂物存在，是比较典型的解理断口形貌[3]，见图 3。在解理断口上有许多台阶，在解理裂纹扩展过程中，台阶相互汇合成河流花样，是解理断裂的重要特征。对夹杂物进行能谱分析，见图 4，其主要成分是氧、硅及锰，

图 3. 断口 SEM 微观形貌

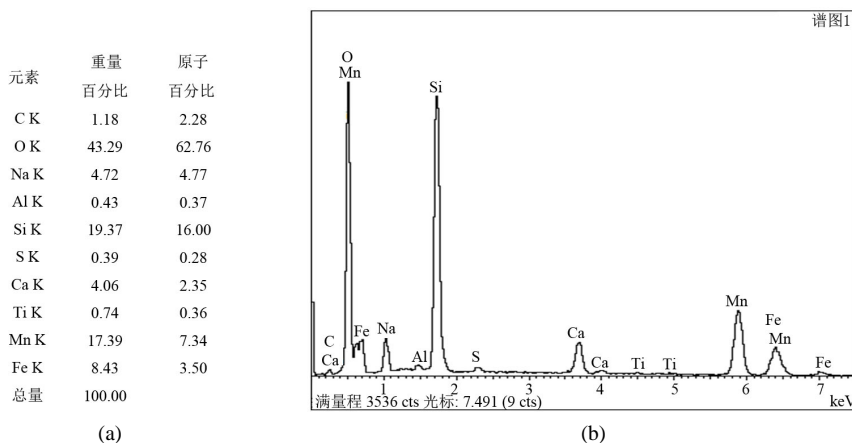
图 4. 断口夹杂物 EDS 分析结果

还有少量钙。这些夹杂物的存在会破坏钢基体的连续性，引起应力集中，降低钢的抗疲劳性能。

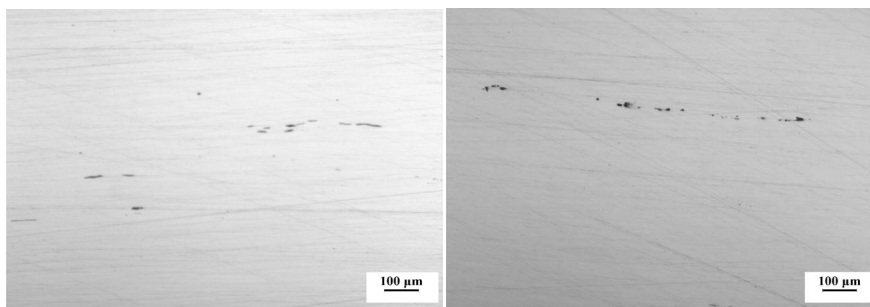
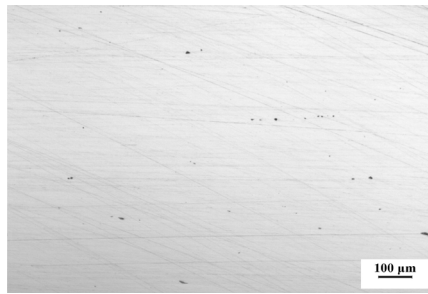
将电镜检测过的裂纹源试样打磨抛光，光学显微镜下观察。其非金属夹杂如图 5 所示，图 5(a)为 A 类粗系 2.0 级，图 5(b)为 B 类粗系 2.5 级，图 5(c)为 D 类细系 1.5 级，C 类和 DS 类为零，进一步观察整个试样面都有夹杂物存在，破坏了钢基体的整体性，降低钢材强度，易产生应力集中，在淬火时容易产生裂纹[4]。非金属夹杂的尺寸对轴疲劳极限的影响极为明显，尤其是 B 类(氧化铝类)、D 类(球状氧化物类)，对轴的抗疲劳性能有很不利的影响[5]。

Figure 5. Non-metallic inclusion**图 5. 非金属夹杂物情况**

裂纹处夹杂物 A 类粗系 2.0 级、B 类粗系 2.5 级，且试样整个面都有夹杂物存在，降低轴的抗疲劳性能。非金属夹杂属于冶金缺陷，夹杂物的存在会严重降低轴的力学性能，尤其是降低轴的塑性和冲击韧性，是引起轴断裂的重要原因。

提高锻件的冶炼质量, 减少非金属夹杂物含量; 做好调质处理, 均匀组织; 适当降低回火温度, 提高齿部硬度。

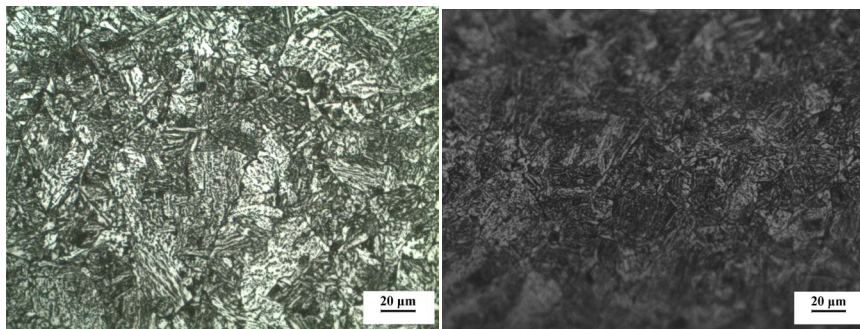
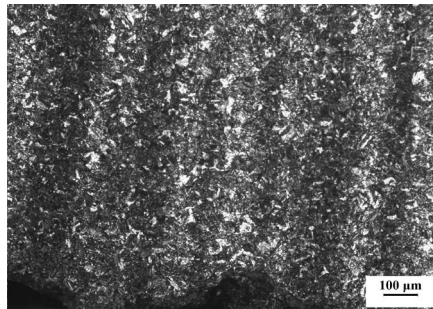
取样观察金相组织情况见图 6，轴边部组织为回火索氏体组织，成条带状分布，里层组织为贝氏体。形成带状组织的原因是偏析造成局部成分不均匀，造成组织形态和晶粒度不均匀。按照技术条件，该轴为调质处理，金相组织应为回火索氏体，结果与技术条件不符合，说明热处理没达到要求，轴没有完全淬透。

Figure 6. Micro structure of different areas; (a) edge; (b) diameter of the quarter area; (c) banded structure**图 6. 齿轮轴不同部位的显微组织; (a) 边部; (b) 1/4 直径处; (c) 带状组织**

带状组织较严重，钢的组织不均匀，形成各向异性，降低钢的塑性、冲击韧性，提高了淬火开裂敏感性[6]。

因其是调质处理的工件, 所以其正常组织应该是回火索氏体组织, 但现在其边缘是回火索氏体, 其他部位是贝氏体组织, 说明其热处理工艺未达到要求。
