# Cause Analysis and Measures of the Camera Struck Repeatedly by Lightning in Security Monitoring System

Ziyang Meteorological Bureau, Ziyang City  
Email: [laoluo35@sina.com](mailto:laoluo35@sina.com)

# 安防监控系统摄像头屡遭雷击原因分析与措施

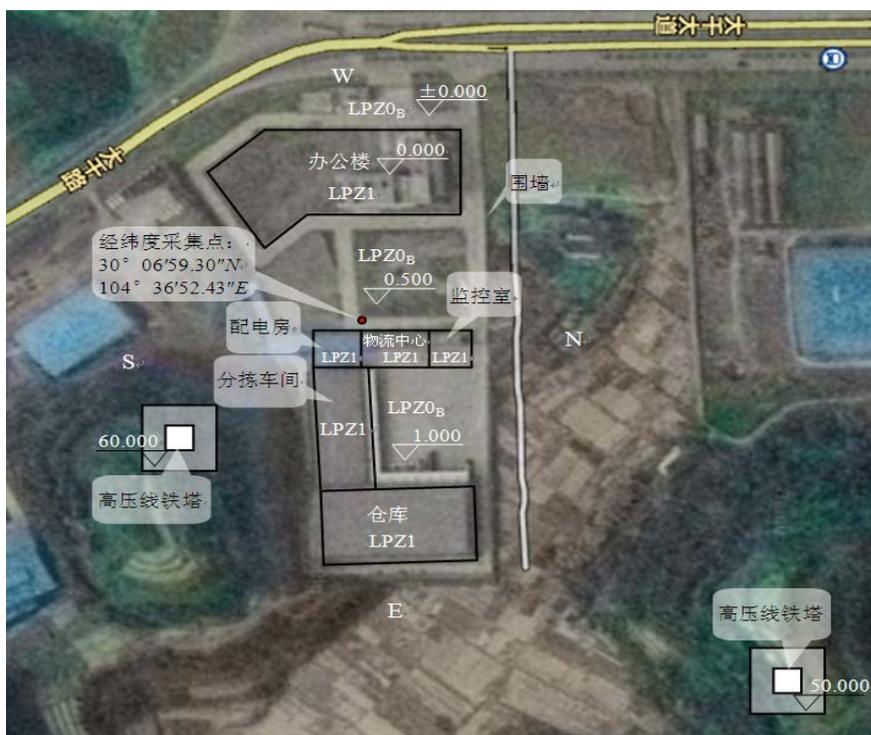
烟草公司位于资阳市雁江区大迁大道公路旁的东侧谷地, 其东西方长约300 m、南北方长边宽约150 m、短边宽约100 m, 地形地貌属浅丘, 东南和东北面周围有山丘, 与山脚分别相距100 m和40 m, 距最近处约有5 m。在烟草公司东南面和东北面的两座山丘高分别约为60 m和50 m, 山丘上各设有一座40 m高的铁塔, 铁塔上架有110 kV的8回路高压线走廊。这高压线横跨在烟草公司所在区域位置的上空附近, 距烟草公司地面约100 m高(见图1)。用集思宝(Geo Survey) G310数据采集仪采集到烟草公司所在区域中点位置(邻近配电房)的纬度为 $30^{\circ}06'59.30''N$ , 经度为 $104^{\circ}36'52.43''E$ 。在雨停晴3天后, 用K-2127B多功能接地电阻测试仪选用温纳法测量土壤电阻率, 土壤性质为粘土, 经季节系数订正后为 $71.25 \Omega \cdot m$ , 属于土壤电阻率较小区域。查询30多年气象资料显示, 资阳市雁江区年平均雷暴日为 $37 d \cdot a^{-1}$ , 属中雷区[1]。近年来烟草公司屡遭雷击, 这表明烟草公司附近的高压线路及铁塔, 常使大气电场产生畸变, 引雷能力强; 雷电未被铁塔接闪带截闪时, 就会击中铁塔附近地面, 使得高架铁塔接闪带附近的地面落雷密度较该处平均落雷密度大[2], 说明烟草公司处于落雷区域, 雷雨季节时会时常发生雷击现象。

烟草公司所在位置区域可划分为办公区、监控管理区和作业区。办公区有一座4层楼高的管理办公楼, 监控管理区有配电房、3层高的物流中心办公室和安防监控室, 作业区有10米高的仓库及分拣车间(见图1)。

Figure 1. The layout of the buildings and lightning protection zone (Unit: metre/m)  
 图 1. 各建筑物位置分布与雷电防护区(单位: 米/m)

从上面安防监控系统的安装位置、布线的描述来看，2013年6月、2014年6月雷击事故的雷电击在烟草公司办公楼、分拣车间、仓库、配电房等各建筑物所在区域空间以外附近，因此室外摄像头相当于处在雷电防护区的LPZ0<sub>B</sub>区(见图1)内，雷电磁场强度没有采取相应措施来衰减。这些实时雷电各雷击点的无衰减磁场强度应按如下公式计算：

分布在烟草公司办公楼、分拣车间、仓库内的摄像头相当于处在雷电防护区的 LPZ1 区(见图 1)内，雷电磁场强度因建筑物柱内钢筋的屏蔽作用有一定量的衰减。其磁场强度应按下式计算：

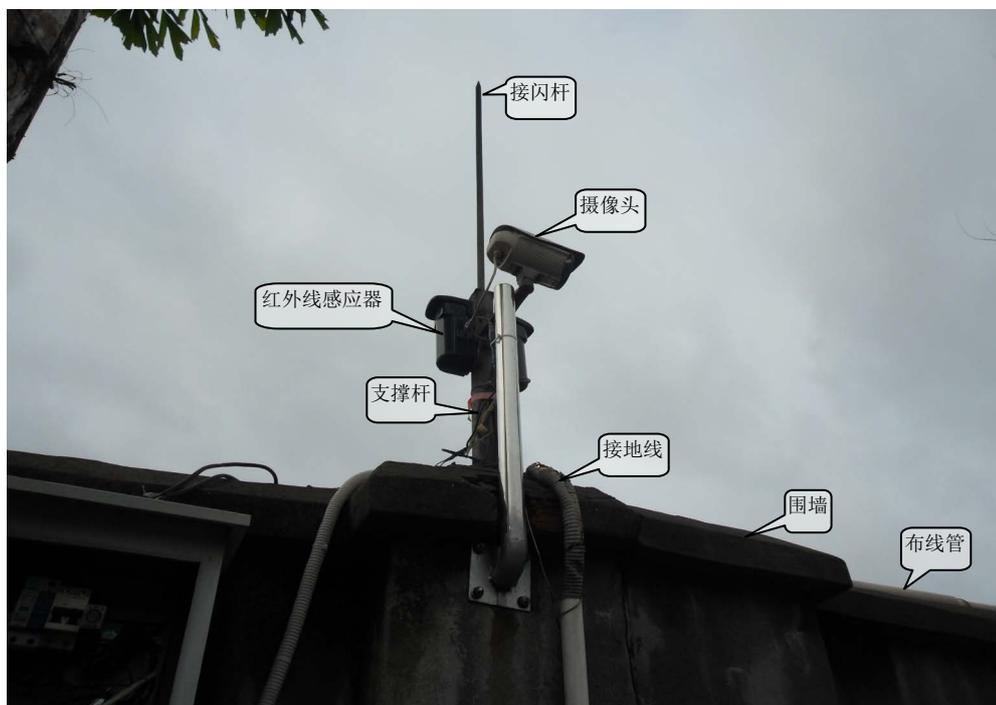
现场调查发现,唯独从未申请过防雷安全检测的安防监控系统,其 49 台摄像头的室外端均(大部分布置在室外,少部分布置在楼房内)没有安装 SPD,仅在监控室信号处理器的接收端安装了几只二合一(电源与视频)SPD;2013 年室内数据分配器被雷击坏 2 台,2014 年监控室内的电子设备运行正常,未被雷击坏过;室外监控布线大部分敷设在围墙的上沿或建筑物的外墙上,为普通供电、数据采集传输线路,无屏蔽层,穿线管用的是 PVC 塑料管,不是金属管;在围墙上固定有竖向金属钢管( $\phi 50$  mm)支撑杆,高约 0.6 m,大部分摄像头、红外线感应器(见图 2)安装在其上(少数摄像头安装在楼房的外墙和内墙上),钢管上端焊有约 1.2 m 长的圆钢( $\phi 20$  mm)做接闪杆,在钢管支座端(下端)用截面 25 mm<sup>2</sup> BVR 多股铜芯黄绿相间软线与就近的接地装置相连。

Figure 2. Camera, infrared sensors and air-termination rod  
图 2. 摄像头、红外线感应器和接闪杆

位置的配电房邻近点即经纬度采集点的距离见表 2 中距雷击点平均距离。其中 ID 为 1704 的为此 500 m 范围的第一次雷电闪击，闪电强度为-68.24366 kA，是 4 次闪电中最大的(见表 1)。这两次雷击事故的这 17 次雷电闪击因平均距离相对较近而威胁危害性较高，对烟草公司范围内未采取综合雷电防护措施的相关(如摄像头，见图 2)电子设备都会构成威胁。

4) 综上所述可以得出这样的结论：烟草公司安防监控系统，依其重要性，又不按照防雷技术规范要求采取设置接闪器、引下线、屏蔽、等电位连接、合理布线、接地装置和 SPD 等综合防雷措施而仅选用部分防雷措施进行雷电防护，尤其是室外摄像头数据采集端接口处不安装 SPD，是其遭受雷击的根本原因。

1) 当摄像头安装在直击雷非常防护区(LPZ0<sub>A</sub>)时，应采取直击雷防雷措施，在其附近设置接闪杆保护。接闪杆保护范围应按滚球法计算，滚球半径均取 45 m。

2) 接闪杆设置在摄像头安装杆上时，可利用钢管支撑安装杆作为引下线；在摄像头安装杆旁设置接闪杆时，摄像头的钢管支撑安装杆与接闪杆的安装杆(引下线)之间的距离应大于 3 m。摄像头连接电缆应敷设于安装杆钢管内，应采用双层屏蔽进行保护。屏蔽层应在钢管两端与钢管连接。摄像头的线路接口处应安装 SPD。

3) 室外摄像头安装杆接地装置的接地电阻不宜大于 4 Ω。

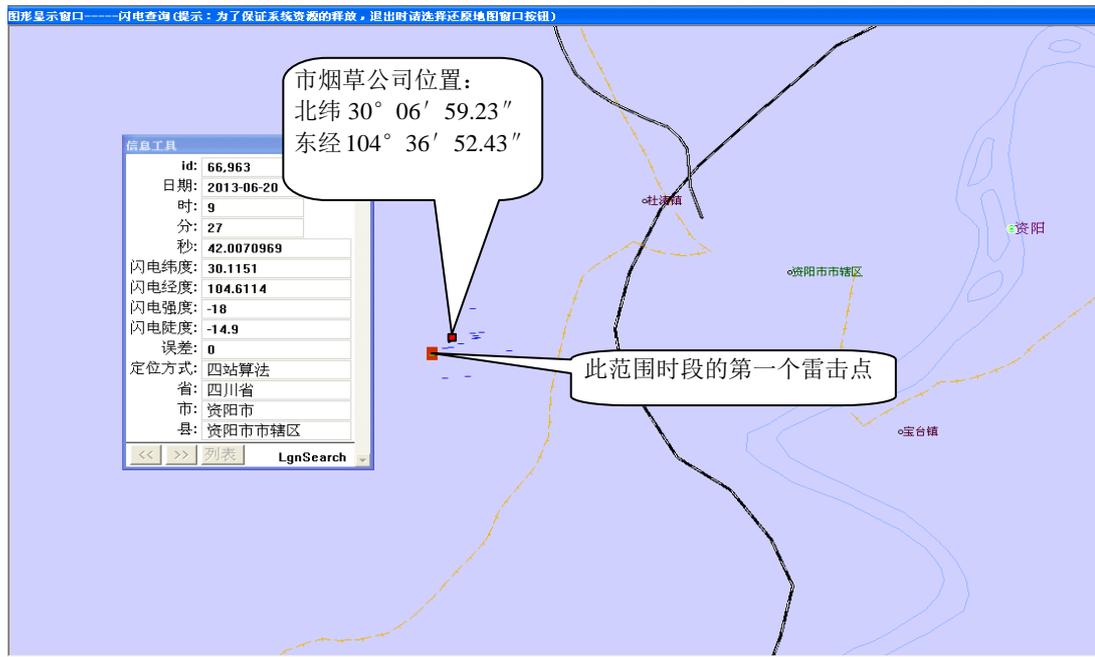
查询四川省雷电监测网预警系统显示,2013年6月18日19时49分~20日23时43分,资阳市共发生落雷20,189次,其中雁江区5613次,简阳市13,740次,安岳县275次,乐至县561次,最大雷电流强度为135.8 kA。雷电资料实时定位系统显示,6月20日09时47分00.01秒~10时01分44.48秒期间,烟草公司所在位置配电房500 m范围内发生了13次雷电闪击(见图3),均为负极性的。用雷电定位显示监测系统的标尺工具测得这13次雷击点距烟草公司所在位置的配电房邻近点(烟草公司所在区域的中心点,下同)即经纬度采集点的距离见表2中距雷击点平均距离。其中ID为66,963的为此500 m范围的第一次雷电闪击,闪电强度为-18.0 kA,是此次闪电次数中较大的;ID为67,918的闪电强度为-19.1 kA,是13次闪电中最大的(见表1)。

Figure 3. Lightning distribution within the range of 500 m for central position point in June 18-20, 2013  
图 3. 2013 年 6 月 18~20 日中心位置 500 m 范围内的闪电分布图

2013 年 6 月 18~20 日烟草公司雷击事故时出现了 13 次闪电，雷电流幅值均比较小，最大的仅有 19.1 kA，距雷击点平均距离最远的为 452 m，最近的也有 40 m，均大于其雷电流对应的滚球半径，且雷电磁感应强度在 LPZ0<sub>B</sub> 区最大的有  $0.39 \times 10^{-4} \text{ T}$ ，在 LPZ1 中区最大的仅有  $0.233708837 \times 10^{-4} \text{ T}$ ，虽然闪电次数较多，但每次闪电失效作用的电磁能量都相对较小，因此 49 台摄像头被雷击坏的仅 7 台。

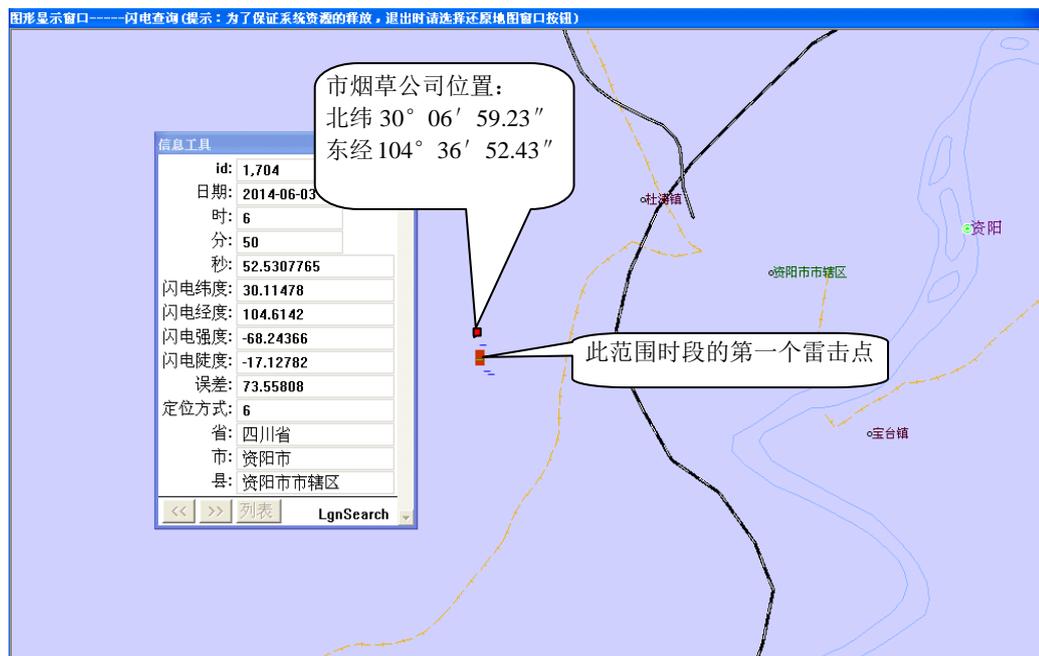
2014年6月3日05时11分~15时01分,资阳市共发生雷电闪击350次。其中,雁江区318次,简阳市20次,安岳县9次,乐至县3次,最大雷电流强度为94.6 kA。雷电资料实时定位系统显示,6月3日06时50分52.53秒~06时52分10.69秒期间,烟草公司所在位置配电房500 m范围内发生了4次雷电闪击(见图4),均为负极性的。用雷电定位显示监测系统的标尺工具测得这4次雷击点距烟草公司所在

Figure 4. Lightning distribution within the range of 500 m for center location point in June 3, 2014  
图 4. 2014 年 6 月 3 日中心位置 500 m 范围内的闪电分布图

而 2014 年 6 月 3 日烟草公司雷击事故时虽然只出现了 4 次闪电，但雷电流幅值均比 2013 年 6 月的较大，最大的就高达 68.24366 kA，最小的也有 29.39227 kA，距雷击点的平均距离最远的有 363 m，最近的仅有 39 m，只有 ID 为 1705 的平均距离小于其雷电流对应的滚球半径，其余的都大于滚球半径，且雷电磁感应强度在 LPZ0<sub>B</sub> 区最大的高达  $1.690971795 \times 10^{-4} \text{ T}$ ，最小的也有  $0.161940882 \times 10^{-4} \text{ T}$ ，在 LPZ1 区最大的有  $1.013320645 \times 10^{-4} \text{ T}$ ，最小的也有  $0.097043628 \times 10^{-4} \text{ T}$ ，尽管闪电次数比 2013 年 6 月那次雷击事故的次数少，但是每次闪电失效作用的电磁能量都很大，因此 49 台摄像头被雷击坏的就有 22 台，其中还包括室内的 5 台被击坏。这说明雷电流的幅值越大，滚球半径就越大，且它大于雷击点平均距离的，对摄像头的威胁就越大。
