Cause Analysis of Quality Defects in Slit Line of 201 Stainless Steel Cold Rolled Strip

By means of macro morphology observation, scanning electron microscopy (SEM), energy dispersive spectroscopy (EDS) and on-site roll analysis, the causes of quality defects in the slit line of 201 stainless steel cold-rolled strip were analyzed and studied. The strip translation occurs during rolling, and the movement of zigzag indentation on the surface of work roll is the main reason for the slit line of stainless steel strip.

201不锈钢冷轧钢带狭缝线质量缺陷原因分析

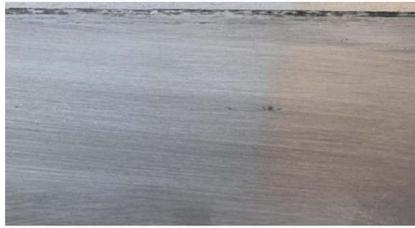
Figure 2. The serious peeling flaw
图 2. 打磨后的缺陷图

在 201 冷轧板表面边部狭缝线位置处取样, 所取试样的宏观形貌如图 1 所示。白皮钢带经过冷轧、退火后, 平行于轧制方向, 发现在距离边部 16 mm~20 mm 处, 宽 1 mm~2 mm 贯穿整卷钢带正反两面的暗黑色的条线状质量缺陷。钢带表面用砂纸打磨后, 如图 2 所示, 表面呈现一条深浅不一的压痕, 再继续打磨发现呈现断续的凹坑。

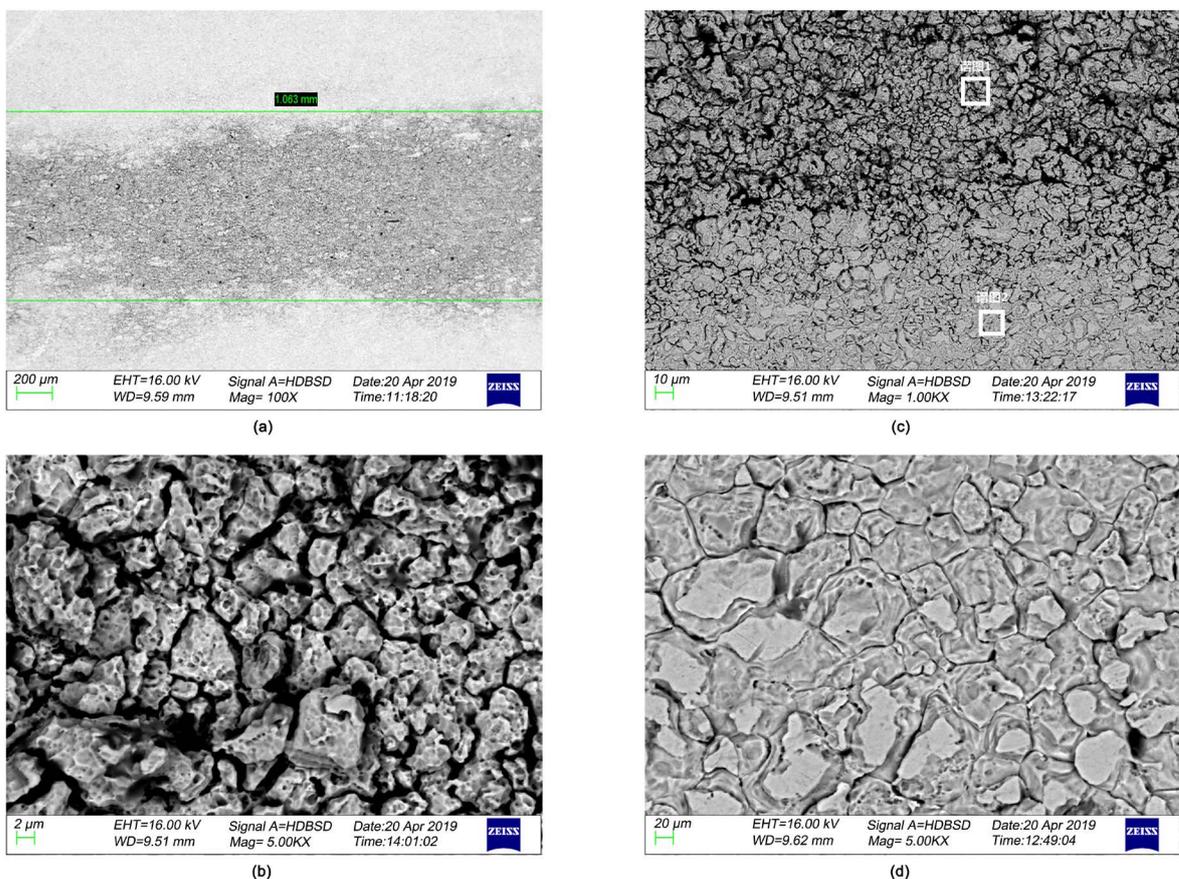
Figure 3. SEM morphology of the peeling flaw. (a) Defect morphology enlarged 100 times; (b) Contrast morphology enlarged 1000 times; (c) Defect morphology enlarged 5000 times; (d) Contrast morphology enlarged 5000 times

图 3(a)为缺陷处的 SEM 形貌，可以看出狭缝线部分宽度大约为 1 mm 左右。图 3(b)显示缺陷部位和正常部位的对比。图 3(c)和图 3(d)分别为缺陷区域和正常区域的组织结构图。对比缺陷处和正常处的形貌，发现的缺陷处组织结构相对较为疏松。并且表面侵蚀严重。对缺陷处进行能谱分析，如图 4 所示，发现缺陷部分成份和正常区域大致相同，并没有发现大量非金属夹杂物[2]。

在退火酸洗过程中, 由于轧制后的钢带边部表面被破坏, 形成了凹凸不平的线状缺陷, 且失去表面致密氧化膜的保护。因此在同样的酸洗环境下, 被破坏的钢带部分和酸的接触面积增大, 导致被酸液侵蚀严重, 呈现出疏松的组织状态[4]。

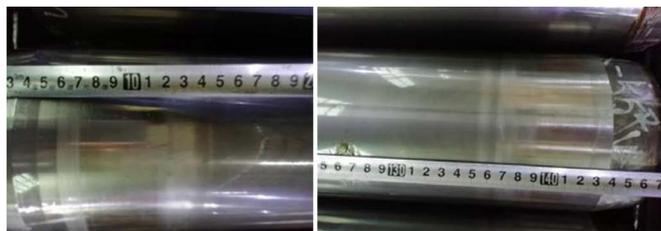
Figure 5. Roll surface photograph
图 5. 轧辊表面图片

仔细观察轧辊发现，如图 5 所示，在轧辊两侧均存在宽度为 3 mm~5 mm 的明线和 4 mm~5 mm 的暗线，具体为：在工作辊 118 mm~135 mm、1362 mm~1380 mm 之间约有 17 mm~18 mm 的亮线，在工作辊 140 mm~145 mm、1354 mm~1358 mm 之间约 4 mm~5 mm 的亮线，在工作辊 140 mm~135 mm 之间 1358 mm~1362 mm 之间约有 4 mm~5 mm 的暗线。

钢带宽度计算： $1358 - 118 = 1240 \text{ mm}$ ， $1380 - 140 = 1240 \text{ mm}$ 。

暗线距离边部计算： $1358 - 135 = 1223 \text{ mm}$ ， $1240 - 1223 = 17 \text{ mm}$ ， $1362 - 140 = 1222 \text{ mm}$ ， $1240 - 1222 = 18 \text{ mm}$ 。

- 1) 工作辊硬度特点是越外层越硬, 所以注意工作辊使用周期, 在使用后期磨损量大, 要及时更换。
- 2) 在轧制厚料时, 由于钢带的压下量大, 造成工作辊表面磨损严重, 最好多换一次工作辊。

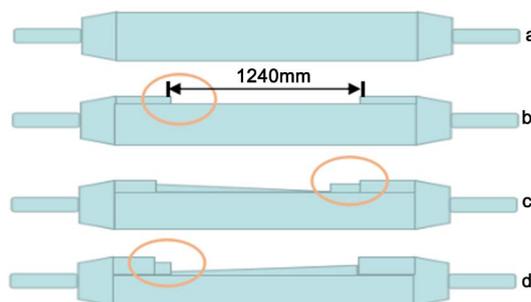
Figure 6. A sketch of sharp angle formation
图 6. 尖角形成示意图

如图 6 所示，由于钢带在轧制过程中进行了平移，钢带边部表面与上一次钢带表面在工作辊表面形成的尖角(红圈标识位置)相摩擦产生了压痕和渗透[3]。

1) 轧制过程中, 白皮钢带与工作辊如图 6(a)之间在力的作用下, 钢带边部对工作辊的表面形成部分的压下量, 如图 6(b)所示。造成工作辊边部形成尖角和毛刺。

2) 在后续轧制阶段, 由于设备之间存在扭矩, 钢带发生了偏移, 如图 6(c)所示, 钢带向左偏移, 左红色圈内钢带对轧辊产生部分压下量, 显示图 6(d)所示钢带向右边偏移。

3) 偏移后的钢带距离边部 16 mm~20 mm 处与带有毛刺的工作辊在力的作用下相互摩擦, 形成凹坑和压痕。

狭缝线缺陷是由于钢带在轧制过程中发生了平移, 将工作辊表面的锯齿状压痕往复运动印在了钢带边部表面形成的。
