Analysis of Black Spot Defects on the Surface With the Galvanealed Steel Strip

²Hunan Valin ArcelorMittal Automotive Steel Co. Ltd., Loudi Hunan

合金化热镀锌带钢表面黑斑缺陷分析

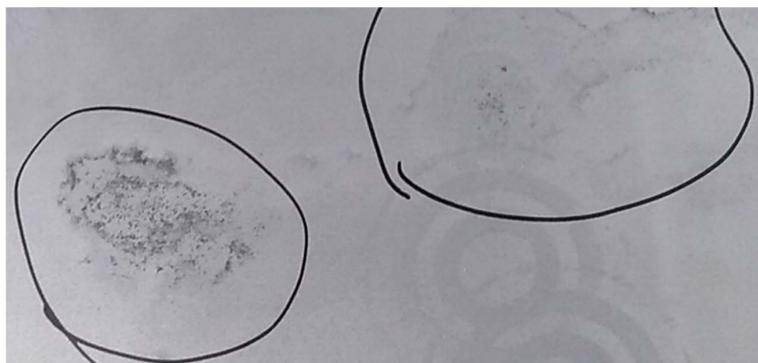
图 1. 合金化镀锌带钢表面黑斑缺陷宏观形貌

试验材料取自于某个汽车零部件生产厂, 当开卷机打开钢卷下料时发现合金化热浸镀锌带钢局部表面存在黑斑缺陷。从有黑斑缺陷的带钢上剪取一块黑斑缺陷样, 其厚度为 1.60 mm, 双面镀层厚度为 100 g/m²。图 1 所示即为发生表面黑斑缺陷的合金化镀锌板试样图, 可以看出合金化镀锌板表面存在一些团块状的黑斑缺陷, 用手触摸, 并无明显的凹凸感觉。沿着黑斑缺陷分别切取表面试样和横截面试样, 表面试样使用酒精

Figure 1. Macroscopic morphology of black spot defects on galvanized alloy strip surface

因此, 该镀层表面黑斑缺陷的产生是因为在镀层表面粘附有某一种电解质溶液, 加速了腐蚀过程, 使局部镀层在整个厚度上因被腐蚀生成了 ZnO 锈层所导致。因此, 在仓储、运输、开卷、落料等过程中合金化镀锌带钢表面不能粘附有积水等其他液态物质, 需要采取必要的保护否则容易使镀层腐蚀生锈, 产生各种缺陷。

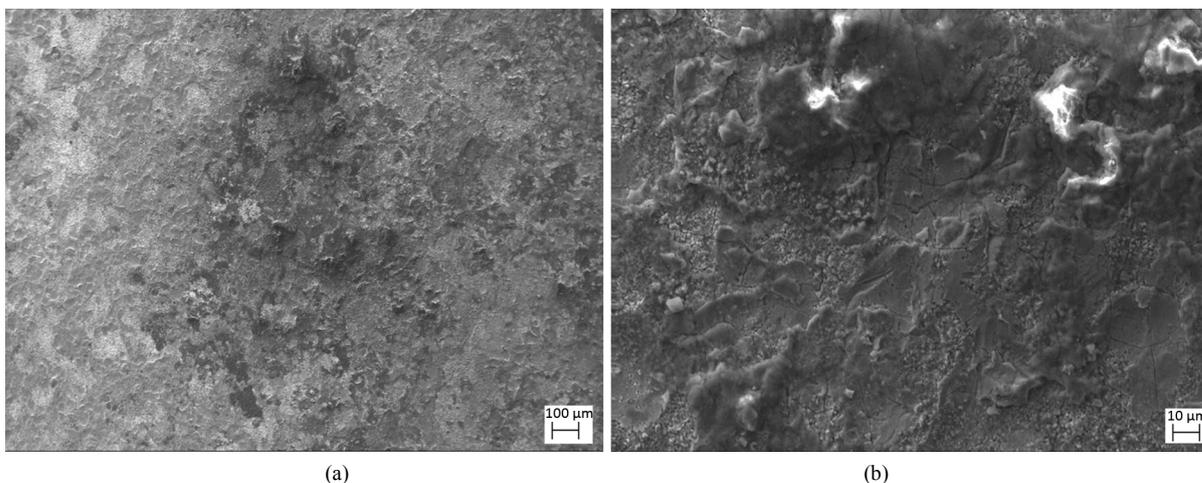
图 2. 黑斑缺陷表面微观二次电子像

图 2a 为黑斑缺陷表面二次电子像的形貌图，从图中可见黑斑缺陷处表面略有突起，峰谷较高，与周边略有点区别。图 2b 为黑斑缺陷的局部放大图，可以观察到黑斑缺陷表面的突起相对于周边要多一些。整体来看，黑斑缺陷表面形貌与周边正常区域的形貌有一定差别。

Figure 2. Second electronic image of black spot defect surface

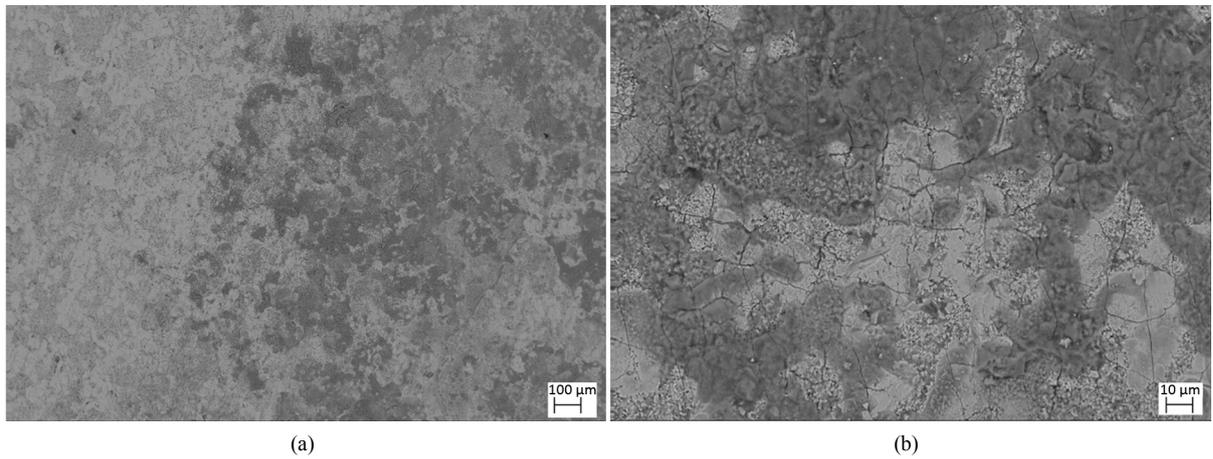
图 3a 和图 3b 分别为黑斑缺陷在 50 倍和 500 倍下的表面微观背散射图像，图中镀层表面黑斑处颜色明显不同于周边正常镀层区域，可见黑斑缺陷处的表面成分有较大差异，与周边区别较大。

Figure 3. Microscopic backscatter image of black spot defect surface
图 3. 黑斑缺陷表面微观背散射像

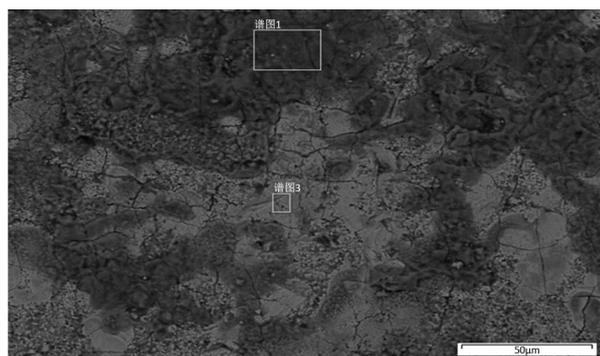
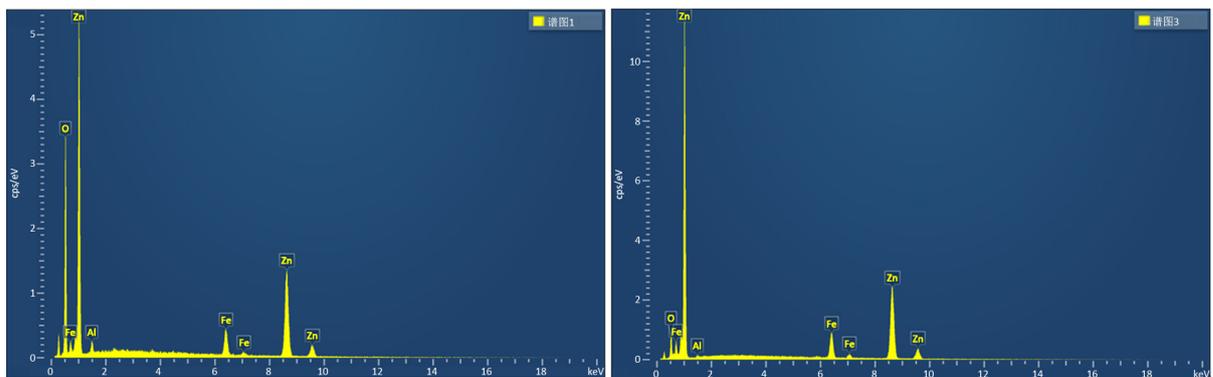
Figure 4. Surface energy spectrum of black spot defect
图 4. 黑斑缺陷表面能谱

3.1.2. 缺陷表面能谱测试

从能谱图和成分表可见, 缺陷处镀层成分中氧含量特别高, 比正常部位高得多。可见, 黑斑缺陷处被氧化。

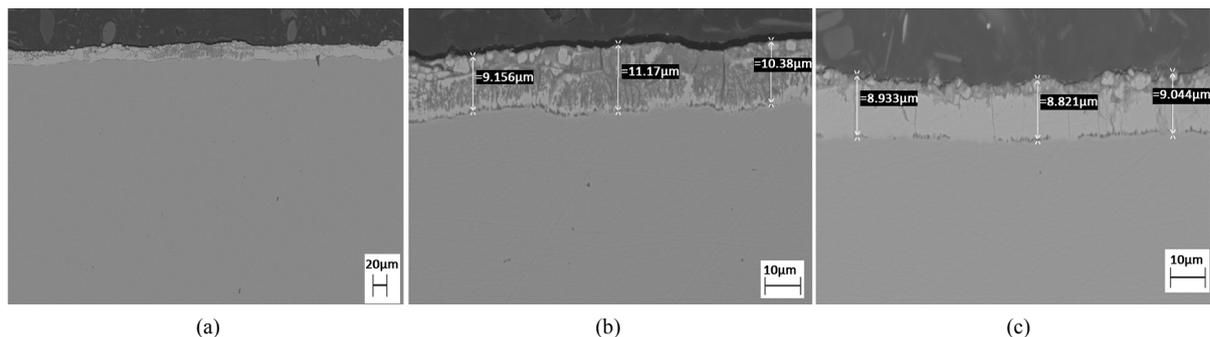
图 5. 黑斑缺陷横截面形貌

图 5(a)和图 5(b)为黑斑缺陷横截面形貌图, 从图 5(a)中可见镀层中仅局部为黑斑部位, 从图 5(b)中可见镀层中黑斑处的镀层全厚度都是黑色, 可见整个镀层厚度方向都被腐蚀。经能谱测试, 横截面中呈现黑色的部位同样是镀层氧元素含量较高, 即镀层被腐蚀, 生成氧化锌 ZnO , 与表面测试结果类似; 且被腐蚀镀层厚度基本在 $9\sim 11\ \mu\text{m}$ 。图 5(c)为正常部位镀层截面图, 镀层厚度基本在 $8\sim 10\ \mu\text{m}$ 之间。可见, 被腐蚀的镀层有厚度增加现象。

Figure 5. Cross-sectional morphology of black spot defect

而从图 5(b)可见, 横截面镀层致密, 与图 5(c)正常合金化镀层对比发现镀层厚度有一定增厚。说明该合金化镀锌层在某种电解质溶液中发生了电化学腐蚀, 局部镀层整个厚度都发生了腐蚀生成了 ZnO , 且还处于初期阶段, 镀层致密增厚。如镀锌层浸泡在 3.5% $NaCl$ 溶液中(其浓度与海水较为接近)时, 会发生电化学腐蚀, 腐蚀产物主要由 ZnO 和 $ZnCl_2 \cdot 4Zn(OH)_2 \cdot H_2O$ 组成, 当镀层中的 Al 含量为 0.13%和 0.22% 时, 其腐蚀产物主要是 ZnO , 而碱性氯化锌很少[11]。可见, 镀锌层一旦发生腐蚀主要是产生了 ZnO 等腐蚀产物[11]。
