PE燃气管烧熔漏气案例失效原因及热影响区 结构性能退化研究

Study on the Causes of Failure in the Case of Ablation and Failure of Polyethylene Gas Pipes and Structural Performance Degradation of Heat-Affected Zone

文章引用: 张长青, 李超, 詹赐明, 王朋振, 高瑾. PE 燃气管烧熔漏气案例失效原因及热影响区结构性能退化研究[J]. 化学工程与技术, 2022, 12(6): 399-409. DOI: 10.12677/hjcet.2022.126052

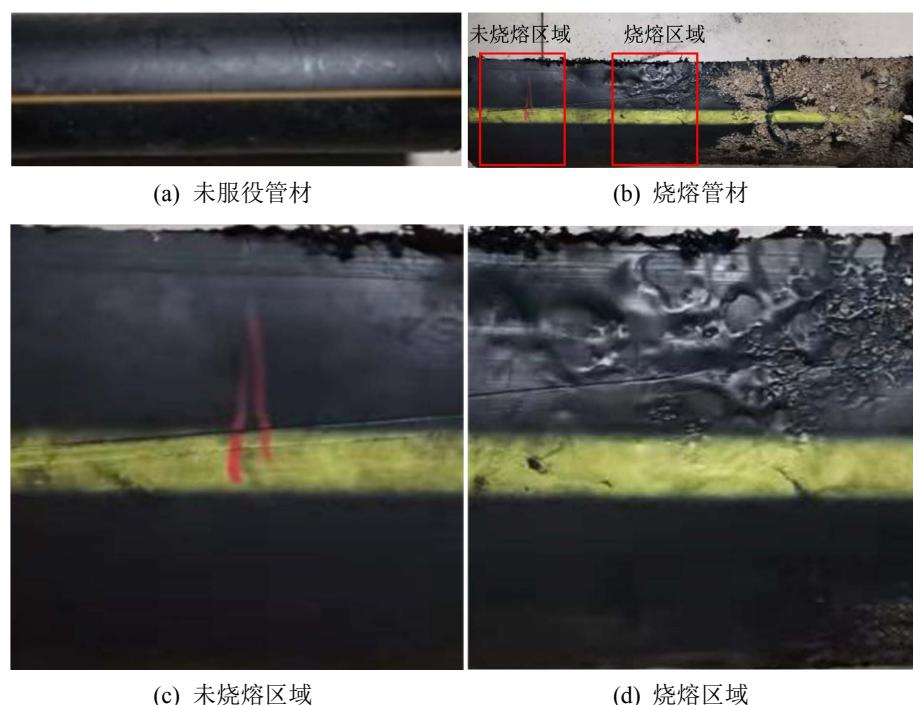
图 1 为未服役管材及烧熔管材外表面宏观形貌图。可以看到，未服役管道外观良好，表面光滑，颜色均匀，无明显的划痕和凹陷。烧熔管材的烧熔部位有明显的褶皱痕迹，表面鼓起；未烧熔区域表面有轻微的压痕。

Figure 1. Macroscopic morphology of the external surface of unused PE pipe and ablative pipe
图 1. 未服役管材及烧熔 PE 管材外表面宏观形貌图

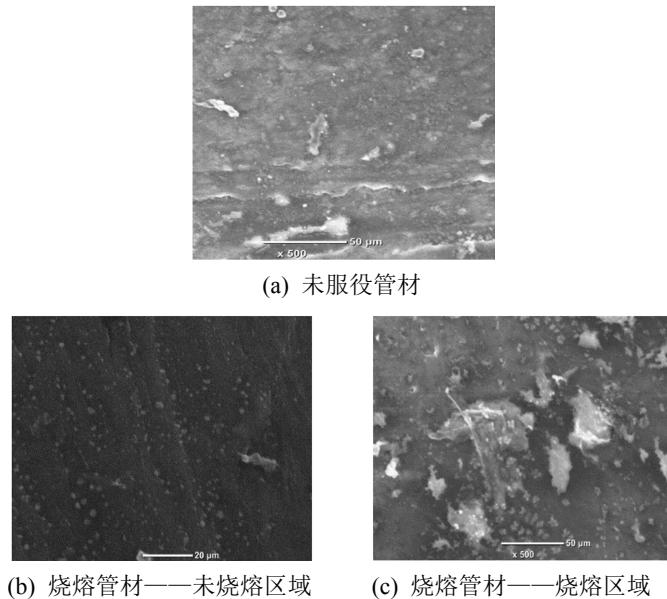
图 2 为未服役管材及烧熔管材外表面微观形貌图。烧熔区表面极度不平整，管材表面有很多杂乱的白色粒子和碎片的存在。未服役管材和未烧熔部位表面光滑平坦，几乎没有孔洞和沟壑，表明未烧熔区域表面未受到烧熔区高温烧熔的影响。

Figure 2. Microscopic morphology of the unused PE pipe and ablative pipe
图 2. 未服役管材和烧熔 PE 管材微观形貌图

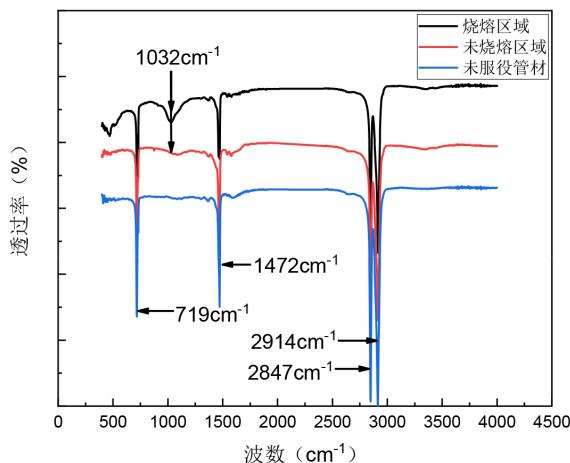
Figure 3. FTIR spectrum
图 3. 傅里叶红外光谱图

根据图3和表3可知,烧熔和未烧熔区域在 1032 cm^{-1} 处都产生了-C-O-的吸收峰,这说明两区域的化学结构都发生了氧化,管材结构劣化,但未烧熔区该吸收峰的相对强度要低,说明其老化程度较轻。未服役管材没有出现-C-O-的特征吸收峰,因此未发生老化。

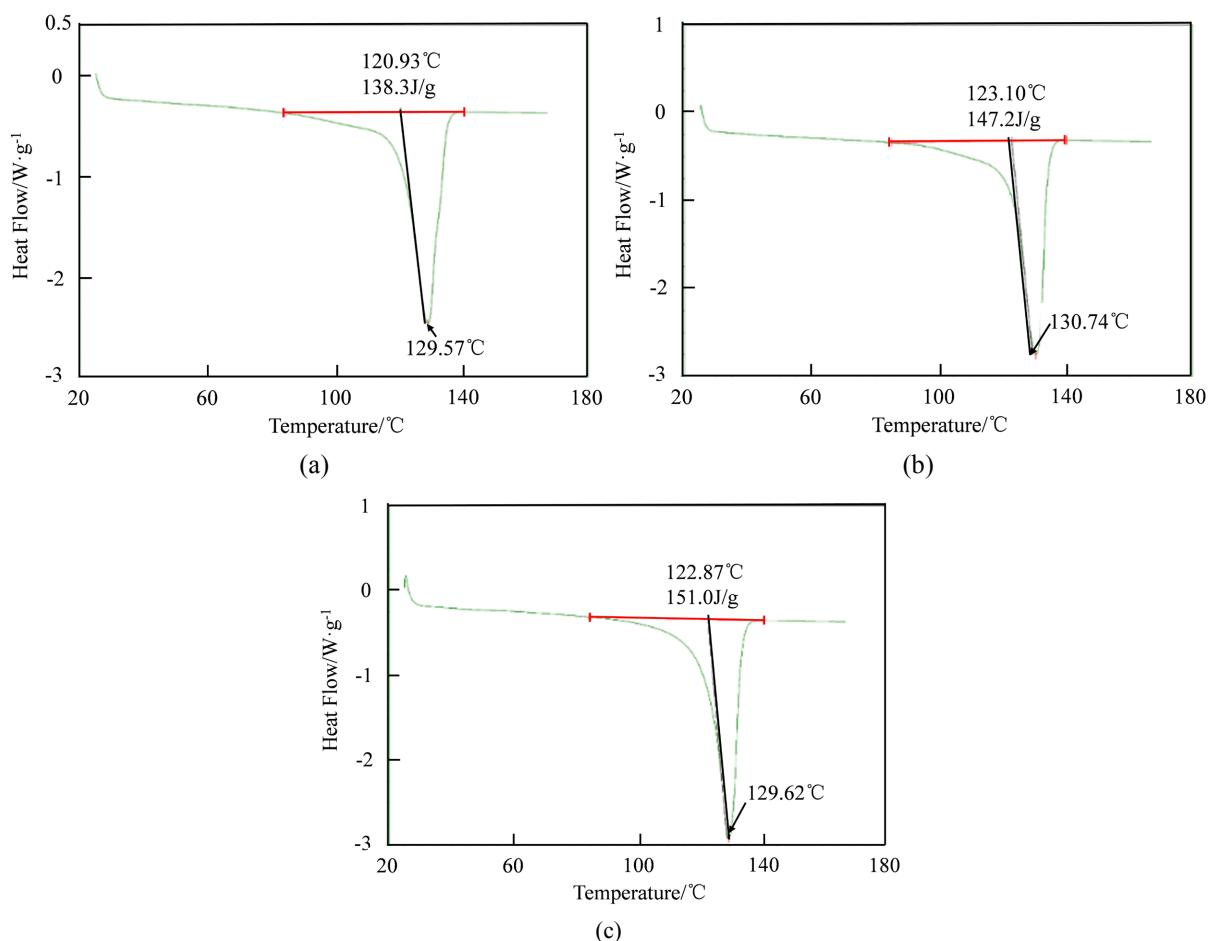
图4是烧熔管材和未服役管材的DSC测试结果。从图4的DSC曲线中可以得知熔融温度(T_{cim})和峰温度(T_{pm}),并计算得到材料的结晶度,见图5。由图可知三种材料的峰温度差异较小;烧熔区域熔融温度大于未烧熔区域,与未服役管材差异较小;未服役管材结晶度最高,未烧熔区域最低。

Figure 4. DSC curves, (a) Ablative part; (b) The part without ablation; (c) Unused PE pipe
图4. DSC 曲线, (a) 烧熔区域; (b) 未烧熔区域; (c) 未服役 PE 管材

聚乙烯是半结晶型高聚物，非晶区密度较低，成为热氧化反应的主要场所[28]。烧熔管材在服役过程中受到土壤环境的作用而发生结构老化，形成的含氧官能团降低了高聚物链段规整性及长分子链断裂为小分子链，致使结晶度下降。当 PE 管材局部区域发生烧熔时，在热氧老化作用下发生高分子长链的断裂和活性小分子链的再结晶，因此烧熔区域的结晶度比未烧熔区域高；同时烧熔区域附近受到高温的影响，聚合物分子链会发生不同程度的断裂，导致结晶度进一步下降，则管材强度必然受到影响。因此烧熔区域在高温下裂解发生交联碳化，使得 T_{cim} 提高；未烧熔区域的管材结构老化导致 T_{cim} 降低；烧熔和结构老化对 T_{pm} 的影响较小。

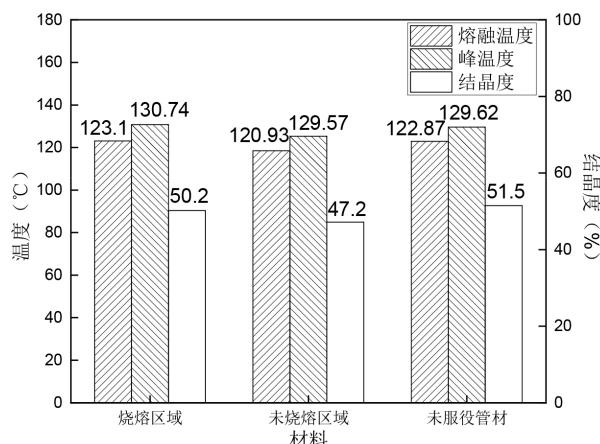
Figure 5. Melt temperature, peak temperature and crystallinity of ablative PE pipe and unused pipe

图 5. 烧熔管材和未服役 PE 管材的熔融温度、峰温度和结晶度

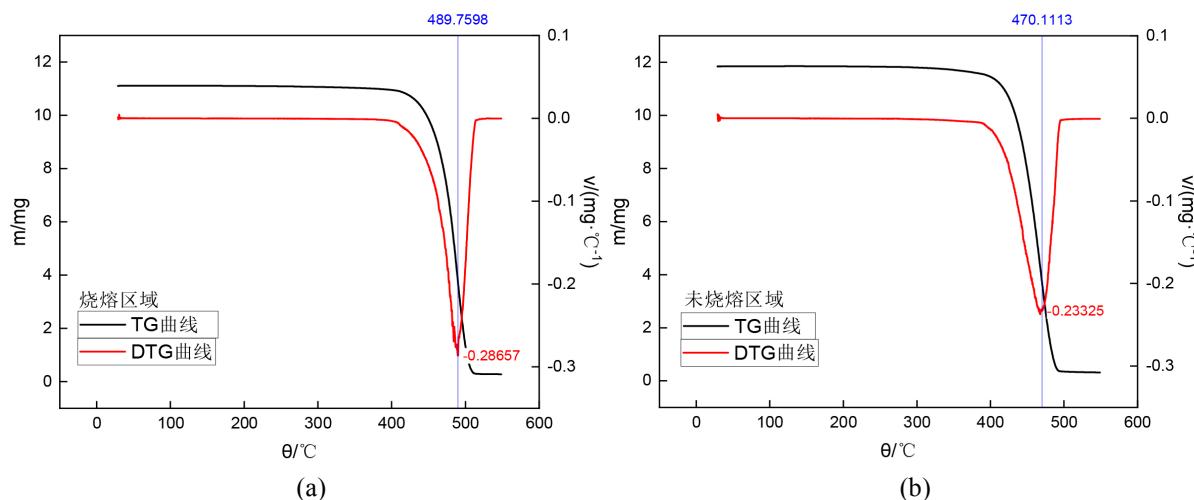
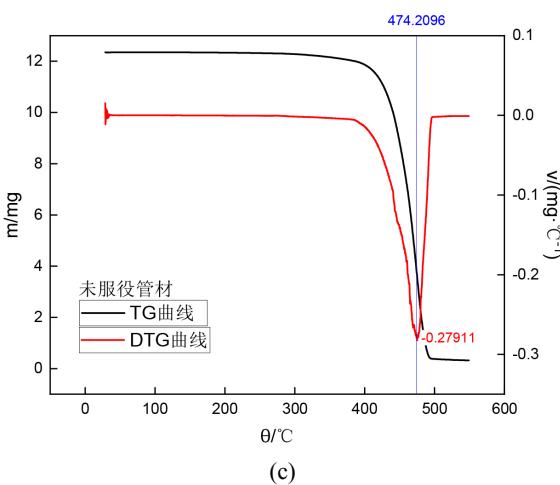
图 6 是烧熔管材和未服役管材经热失重测试得到的 TG-DTG 曲线图。从图 6 可知，三种材料的热降解过程都为一步降解反应，最终失重率均可以达到 97% 以上；在 400℃~500℃ 的试样质量急剧下降，整个热分解过程中失重速率在 0~0.3/(mg·℃⁻¹) 范围内；相比烧熔区域和未服役管材，未烧熔区域的最大失重速率最小。图 5 描述了 TG-DTG 曲线中样品失重率为 0.5% 和 95% 时的热分解温度及最大失重速率时的热分解温度。

Figure 6. TG-DTG curves, (a) ablative part; (b) the part without ablation; (c) unused PE pipe
图 6. TG-DTG 曲线, (a) 烧熔区域; (b) 未烧熔区域; (c) 未服役 PE 管材

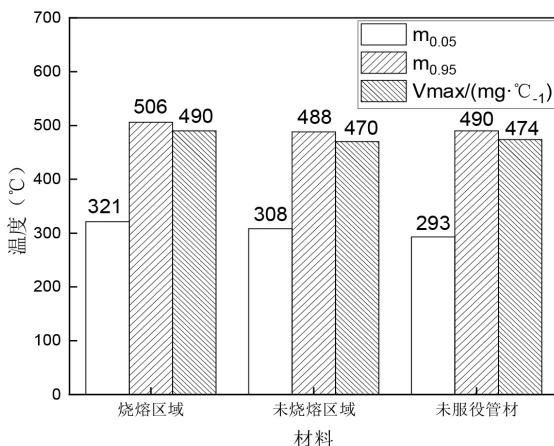
由图 7 可知,烧熔区域在 $m_{0.5\%}$ 时的热分解温度最高,未服役管材最低。烧熔管材在服役过程中结构发生老化,当大分子链开始断裂为小分子链时,相比未服役管材形成的可挥发分少,因此需要在更高温度下发生进一步的链断裂;由于烧熔区域高聚物发生再结晶,尤其是非晶区,热分解温度进一步升高。

烧熔区域在 $m_{95\%}$ 时的热分解温度最高,未烧熔区域和未服役管材差异较小。这表明,烧熔区域的聚合物结构与未服役管材和未烧熔区域已有较大的差异,材料老化过程中产生的氧化基团断裂时需要的能量要比使 C-C 键高更,致使烧熔区域的热分解严重滞后[31]。

烧熔区域的 V_{max} 对应温度最高,未烧熔区域最低,这与 $m_{95\%}$ 的结果比较吻合,说明烧熔区域聚合物结构的变化对管材的整个热分解过程都产生了影响。

Figure 7. Temperatures of weight loss of 0.5% and 95% and maximum loss rates for ablative PE pipe and unused pipe

图 7. 烧熔 PE 管材和未服役管材热失重为 0.5% 和 95% 及最大失重速率的对应温度

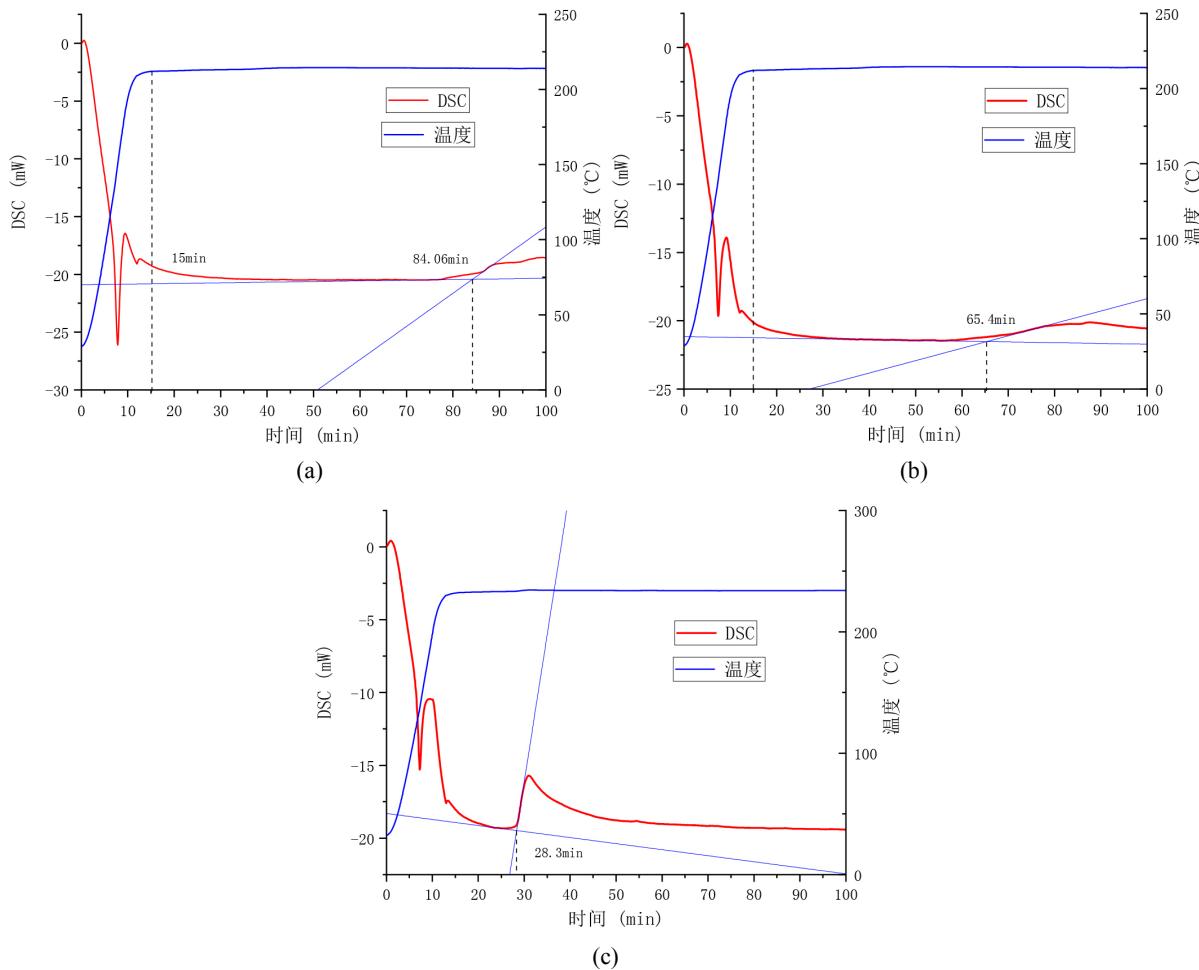
氧化诱导时间是评价高分子材料耐热降解能力的重要指标；同一测试温度下高分子材料的氧化诱导时间越长，则材料的热氧化稳定性更好。图8和图9是烧熔失效PE管和未服役管材的氧化诱导时间测试结果。

Figure 8. Test results of oxidation induction time, (a) ablative part; (b) the part without ablation; (c) unused PE pipe
图8. 氧化诱导时间测试结果, (a) 烧熔区域; (b) 未烧熔区域; (c) 未服役PE管材

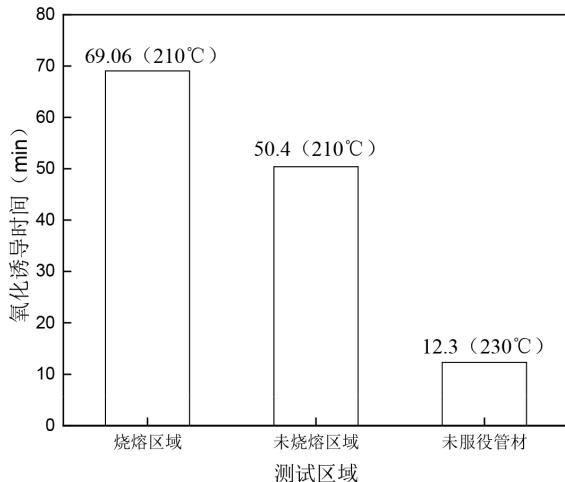
图9显示，未服役管材的OIT测试温度更高(230°C)，因此耐热氧老化性能最强；烧熔区域的氧化诱导时间(69.06 min)远高于未烧熔区域(50.4 min)。结果表明，相比未服役管材，烧熔管材在服役过程中受到土壤环境的作用，结构发生劣化，结晶度降低，热氧稳定性降低；而烧熔区域由于高温氧化的影响，结晶度增大，因此抗热氧老化性能高于未烧熔区域。

Figure 9. Oxidation induction time

图 9. 氧化诱导时间
