# Study on Formation Mechanism of Black Stripe on the Surface of Aluminum Alloy Sheet and Its Prevention Measure

<sup>1</sup>Guangxi Liuzhou Yin Hai Aluminum Co., Ltd, Liuzhou Guangxi

<sup>2</sup>School of Materials Science and Engineering, Central South University, Changsha Hunan

# 铝合金板面黑条纹形成机理研究及其预防措施

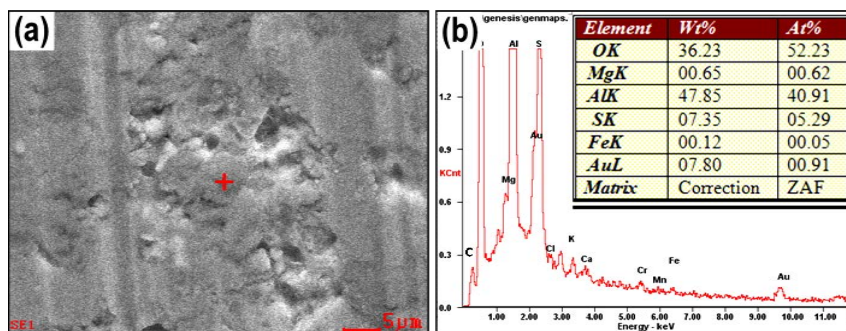
Figure 1. Morphology of black stripe  
图 1. 黑条纹成分

图 1 为未经清洗的铝板材黑条纹区域 EDS 检测结果，从检测结果可知黑条纹处含有大量的 S、O 及少量 C、Cl 等飞金属元素，同时也检测到了 Al、Mg、Fe、Au、Mn、Cr、Ca 等金属元素。

Al-Mg-Mn 铝合金中不含非金属元素，根据铝板带材的实际生产流程，S、O、C、Cl 等非金属元素可能来自乳化液，Al、Mg、Mn、Fe 为合金自身元素，因为试样制备过程中进行了喷金处理，因此检测到了 Au 元素，Cr、Ca 含量较少，其来源还有待分析。

如图 1 所示，未经清洗的表面黑条纹中含有大量的 S、O 等非金属元素，而从图 3 可清洗非经常元素基本消失，这是因为试样在检测前已进行了酒精清洗与超声波清洗，对比分析说明非金属元素是外来物，最有可能来自乳化液。从图 3 可知，在黑条纹区域及附近细小颗粒物的能谱检测中均发现大量 Al、O 和少量 Mg，在黑条纹处还检测到了极少量的 C，图 3 中两个检测点的 Mg 含量与图 7 中基体 Mg 含量

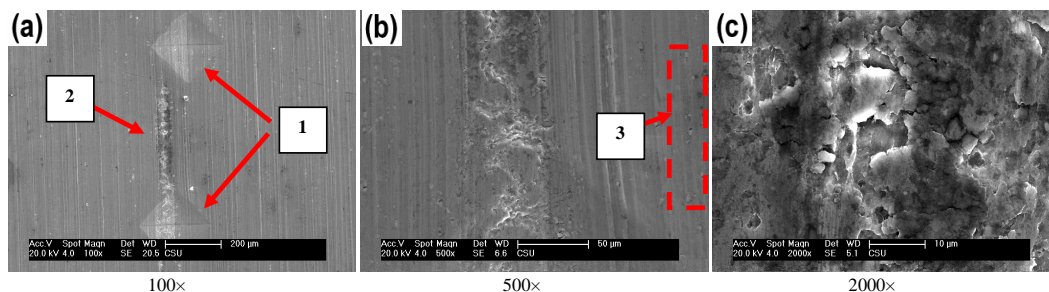
Figure 2. Morphology of black stripe  
图 2. 黑条纹形貌

图 2 为表层黑条纹区域形貌检测结果，放到倍数为 100~2000 倍，图(a)中 1 为用硬度机做的标记点，2 为黑条纹。结合形貌照片(a)与(b)可以看出黑条纹宽约 35  $\mu\text{m}$ ，沿轧向延伸，长度约为 300  $\mu\text{m}$ ，从(c)可知，黑条纹放大 2000 倍后呈层状剥落形貌，同时有大量细小颗粒压入，此外，如图(b)内区域 3 所示，在黑条纹附近有许多  $\mu\text{m}$  级细小颗粒粘着与表面。

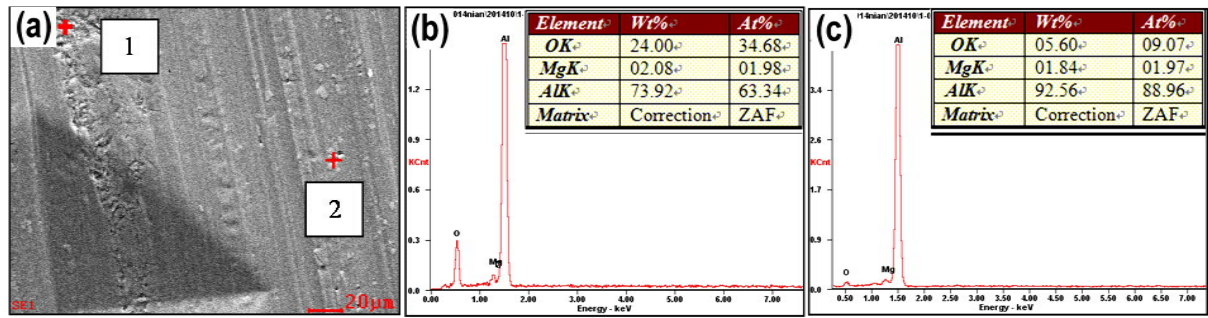
Figure 3. Energy spectrum analysis of black stripe  
图 3. 黑条纹能谱分析

图 3 为表面黑条纹区域及附近颗粒的能谱检测结果，检测点 1 处于黑条纹区域，检测结果如图(b)所示；检测点 2 为黑条纹附近颗粒物，检测结果如图(c)所示。在检测点 1 处检测到了 Al、Mg、O，并发现了 C 的谱峰(含量极少)，在检测点 2 处检测到了 Al、Mg、O，但 2 处的 O 含量明显低于 1 处，从检测点 1 与 2 的能谱可以判定黑条纹区域及其附近颗粒为轧制过程中脱落的铝粉，即氧化铝，两检测点都检测到了 Mg，这是因为 Mg 以合金元素溶于材料中，因此检测到了 Mg，此外也不排除熔炼过程中因极易氧化 Mg 氧化形成氧化镁漂浮在熔体表面，进而在后续的生产中残留在表面，轧制过程中氧化铝铝粉的同时也存在少量的氧化镁。

通过对比分析未清洗的铝板材黑条纹原始成分及清洗后的板材黑条纹区域、表层正常区域、中心层区域的形貌与能谱检测结果,可以判定铝合金板面黑条纹缺陷形成的机理是:轧制过程中板材有大量铝粉脱落,而乳液清洗不完全,导致板面残留较多铝粉颗粒,当氧化铝颗粒聚集在一起时,在后续的轧制过程中将压入铝材表面,并沿轧向破坏表层形成微裂纹,微裂纹中会残留乳液,其中的有机物碳化后吸附在微裂纹中,而实际生产中残留在微裂纹中的乳液不易被清洗,在视觉上表现为“黑条纹”缺陷。

根据上述分析,板面残留的氧化铝颗粒是造成板面黑条纹的直接原因,而氧化铝产生根本有两个:一方面如轧制速度、压下量等轧制工艺不合适时会板与辊的摩擦加重,使铝粉增多;另一方面乳化液失效将导致润滑与清洗功能下降,最终形成表面黑条纹缺陷。因此生产中应合理设置工艺参数,同时确保乳液有效,以减少铝粉的产生量,从根本上保证铝板材表面质量。为有效减少板面铝粉的产生,现从生产工艺与乳化液两方面提出预防措施。

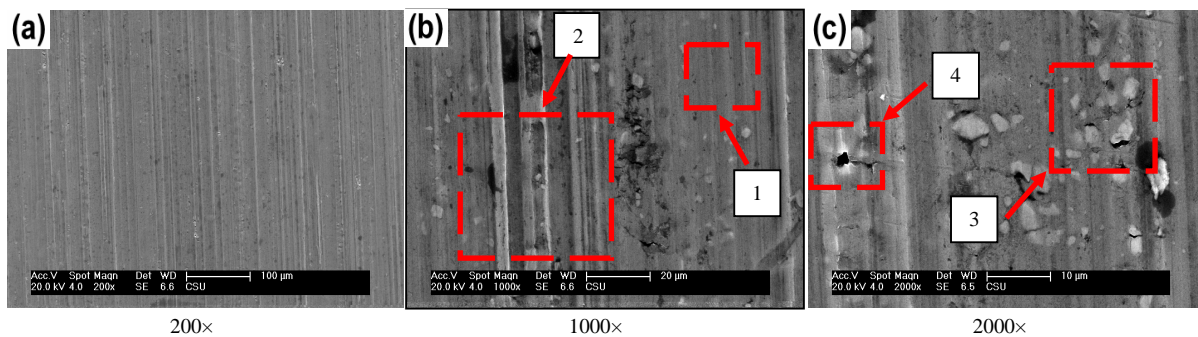
Figure 4. Morphology of normal position  
图 4. 正常区域形貌

图 4 为表层正常区域形貌照片，放到倍数为 200~2000 倍。区域 1 为无任务缺陷与颗粒；区域 2 内存在沿轧向延伸的条纹，但不放大的情况下肉眼观察不到任何缺陷，因此可以判定是轧制痕(辊痕)；区域 3 内存在大量 1~3  $\mu\text{m}$  尺寸的块状颗粒，但区域 3 内的颗粒在形貌上与黑条纹位置附近的颗粒(如图 2(b)中区域 3 及图 3(a)中点 2 所示)存在很大差别；区域 4 内存在黑洞，从其形貌上观测可以判定是第二相脱落，从区域 4 中的第二相脱落所留下的孔洞可以判定区域 3 中块状颗粒为材料第二相，而不是轧制过程中脱落的铝粉。

接近,这说明黑条纹附近的  $\mu\text{m}$  级细小颗粒物及压入在黑条纹区域内的颗粒物均为氧化铝,其中的 C 元素应为乳液中的有机物。从图 4~7 可知表层正常区域内的块状颗粒物与中心层块状颗粒物成分种类一致,含量接近,可判断其为合金内部第二相,表层正常区域内第二相的尺寸稍小于中心层,形貌上相对圆润,这是因为表层第二相在轧制过程中受到了轧辊的作用,起到压碎与打磨作用,使得第二相尺寸变形,且更加圆润。从肉眼对表层正常区域的观测来看,表层第二相的存在与脱落并未对板材板面质量造成影响。

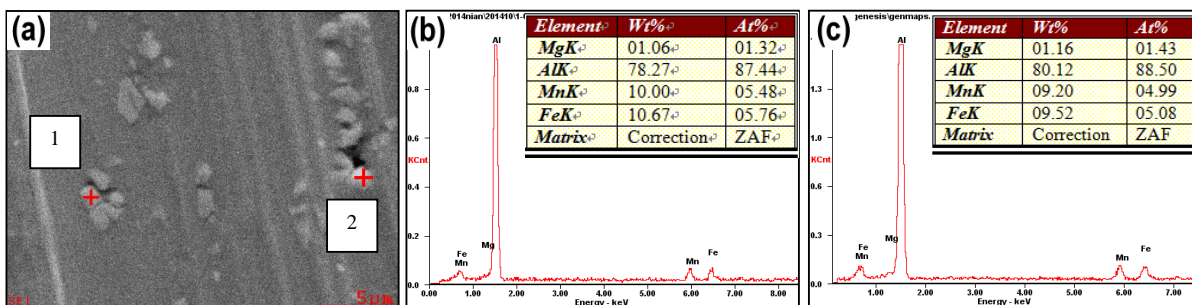
Figure 5. Energy spectrum analysis of normal position  
图 5. 正常区域能谱分析

图 5 为表面正常区域块状颗粒能谱检测结果，检测点 1 检测结果如图(b)所示，检测点 2 检测结果如图(c)所示。检测点 1 与 2 中元素种类一致，均为 Al、Fe、Mn、Mg，未发现 O，且各元素含量相差不大，Fe/Mn 接近 1，这说明正常区域附近块状颗粒为自身第二相，这与形貌检测结果相符合。

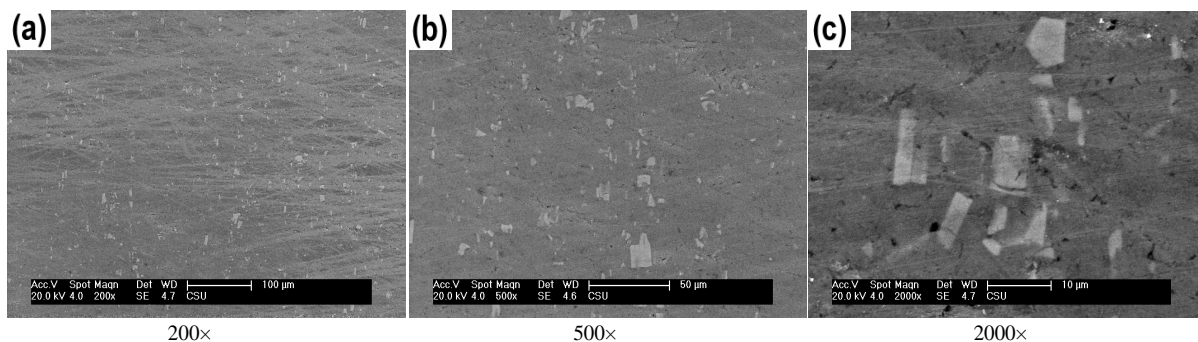
Figure 6. Morphology of core layer  
图 6. 中心层形貌

图 6 为板材中心层形貌照片，放到倍数为 200~2000 倍。从照片中可以看出试样中心层存在大量尺寸为 1~5  $\mu\text{m}$  的块状第二相，第二相形貌与表层正常区域第二相形貌接近，但中心层第二相比表层正常区域第二相尺寸相对更大，形状更呈块状。

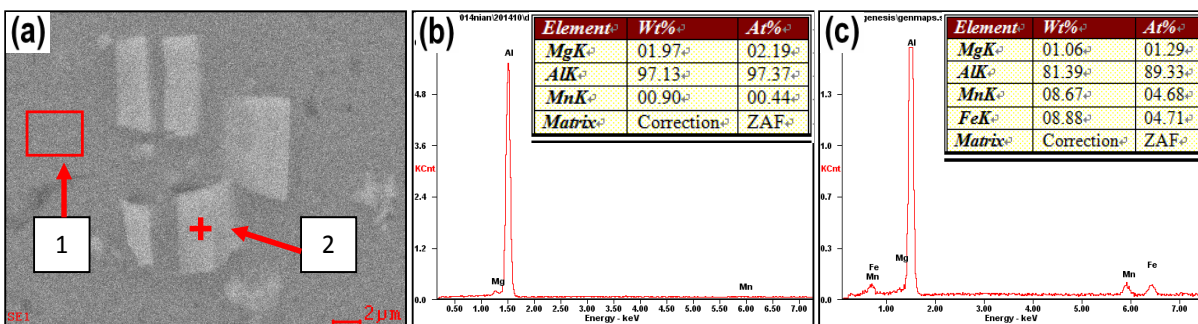
Figure 7. Energy spectrum analysis of core layer  
图 7. 中心层能谱分析

图 7 为板材中心层基体与第二相能谱检测结果，基体检测点 1 检测结果如图(b)所示，第二相检测点 2 检测结果如图(c)所示。基体中主要含量 Mn、Mg、Al，检测点 2 元素种类正常表面第二相一致，含量也相近，Fe/Mn 同样接近 1，这进一步证明了正常区域块状颗粒为材料自身第二相。
