Evaluation and Analysis of Seepage behind the Dam of Hongkengzi Reservoir

Abstract

红坑子水库坝后渗流评估分析

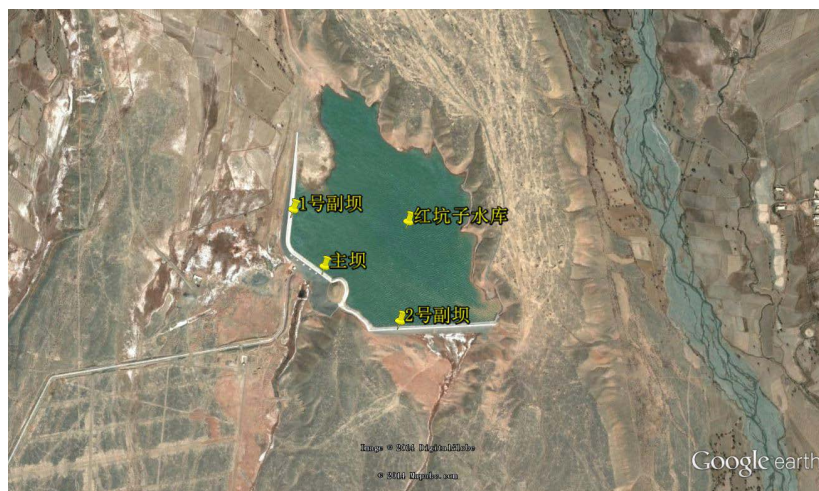
红坑子水库利用红坑子半封闭丘陵凹地地形修建(图 1)，东、南、北三面有天然丘陵台地，主坝左肩段局部利用原丘陵坡体作为坝体外，其它主坝及左右副坝均将哑口段人工填筑成为坝体。水库区岩性为第三系始新统 - 古新统紫泥泉子组地层，岩性以棕红色层状泥岩夹浅棕色砾岩为主，含钙质结核，下部可见有浅棕色含砂砾泥灰岩与砾岩互层，层厚度一般在 84~383 m。地形东北高西南低，高地形由丘陵坡地组成，低地形由冲积扇及凹洼地组成。库区紫泥岩夹浅棕色砾岩性表层 3~5 m 为强风化状况，棕红色、浅棕色土层分布较连续，节理裂隙发育，强风化层遇水一般呈软塑可塑态，受到泥岩遇水软化膨胀特性的影响，渗透性偏小，基本属相对不透水层。其中局部夹薄层的含砾石透镜体。

Figure 1. Landform of Hongkengzi reservoir

图 1. 红坑子水库地形地貌示意
