# 某在建度假村地下室混凝土裂缝的现场调查及检测分析

针对某温泉度假村地下室工程在施工期间出现整体上浮, 地下室部分底板和顶板出现裂缝, 采用现场调查及检测的方式对结构进行了安全评价分析。主要对构件间距和尺寸进行了检查; 对混凝土构件钢筋进行检测; 对构件混凝土抗压强度进行抽检; 对梁板高程和柱子垂直度、裂缝的长度、宽度和深度进行了检测分析; 采用地质雷达推定地下室底板空鼓情况; 对建筑抗浮进行验算。结果表明: 1) 地下室整体不均匀上浮, 整体上向南西方向倾斜, 抗浮不满足设计要求, 是导致事故的主要原因。2) 柱构件轴线位置偏差较大, 墙构件钢筋间距不达标, 构件截面尺寸不符合标准, 导致构件出现局部应力集中, 为事故的次要原因。3) 建议对地下室整体进行纠偏后加固, 严格落实施工中的保证结构安全性的施工措施。

# Site Investigation and Testing on Basement Concrete Cracks of a Resort during Construction

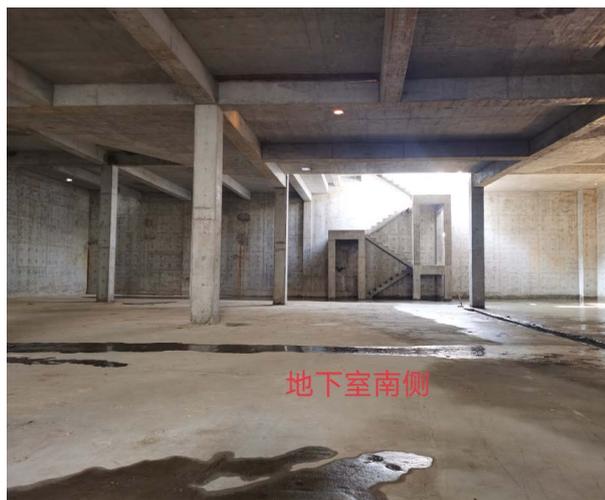
土楼板，上部结构的嵌固端为基础顶，地下室建筑面积 1013.04 m<sup>2</sup>，柱网间纵向柱距约为 4.85~7.05 m，横向柱距在 7.80~8.00 m 之间，结构平面轴网如图 1 所示。施工期间发现地下室整体上浮，地下室部分底板和顶板出现裂缝，部分地板沟槽已存在渗水现象(图 2)。

Figure 2. Negative 1 floor basement and leakage situation  
图 2. 负 1 层地下室及渗漏情形

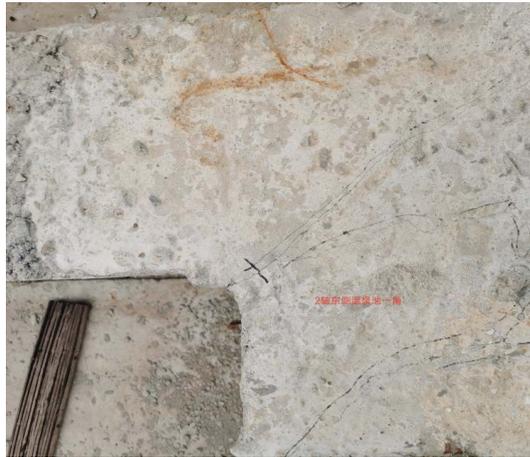
采用混凝土裂缝缺陷综合测试仪对现场裂缝分布情况进行检测，现场检测发现地下室顶板裂缝较多，发现裂缝约 90 条，裂缝多分布于中部最大降板四周(图 3)，部分为贯穿缝，裂缝最大长度 4500 mm，最大宽度 2.60 mm，中部降板裂缝较少；地下室底板裂缝较少，主要位于西侧集水沟附近(图 4)，裂缝最大长度 4900 mm，最大宽度 0.52 mm；地下室东侧、南侧和北侧外墙(图 5)有少量裂缝，裂缝多倾斜向下延伸，裂缝最大长度 3140 mm，最大宽度 0.24 mm；地下室中部最大降板四周的梁裂缝较多(图 6)，裂缝多

Figure 3. Cracks in roof slab  
图 3. 顶板裂缝

3) 建议对地下室整体不均匀上浮进行纠偏后加固处理; 针对存在收缩裂缝构件封闭处理; 对东侧地下室底板脱空区域进行加固处理。

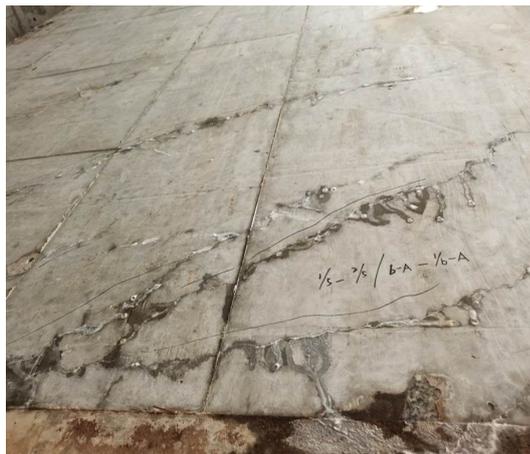
Figure 4. Cracks in the base plate  
图 4. 底板裂缝

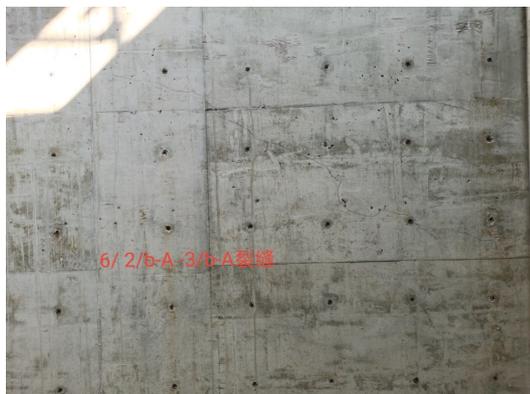
Figure 5. Wall cracks  
图 5. 墙体裂缝

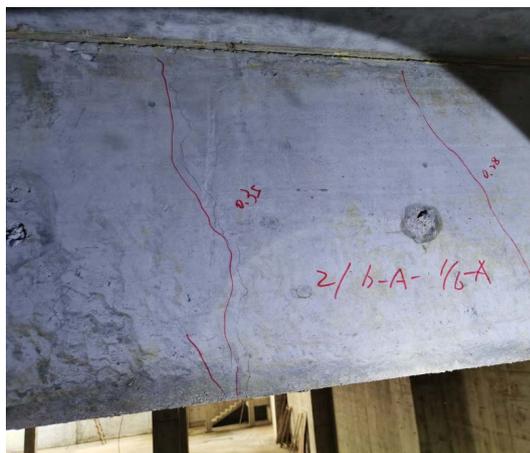
呈竖向分布，大部分为 U 型缝，裂缝最大长度为 1450 mm，裂缝最大宽度 2.40 mm；地下室西南部少量柱顶存在裂缝(图 7)，裂缝较宽，地下室南侧楼梯柱柱脚存在多条宽裂缝(图 8)，最大宽度 6.50 mm。

**Figure 6.** Beam cracks  
**图 6.** 梁裂缝

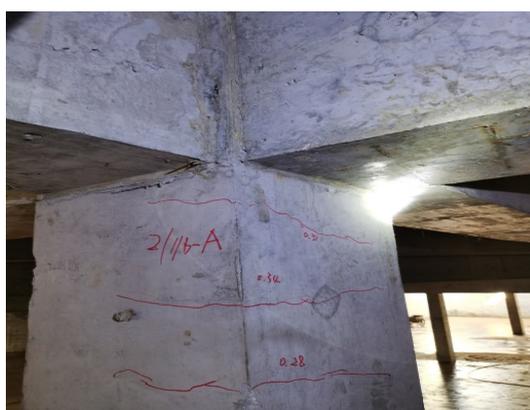
**Figure 7.** Cracks on the top of column  
**图 7.** 柱顶裂缝

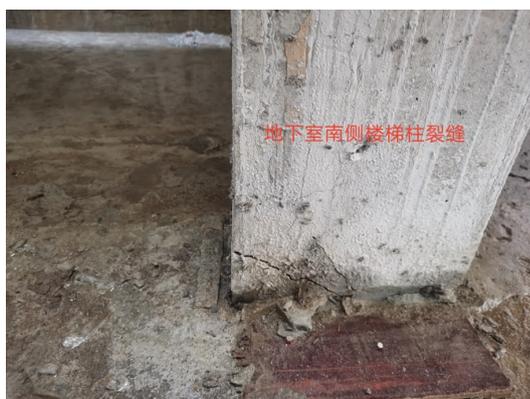
**Figure 8.** Staircase column cracks  
**图 8.** 楼梯柱裂缝

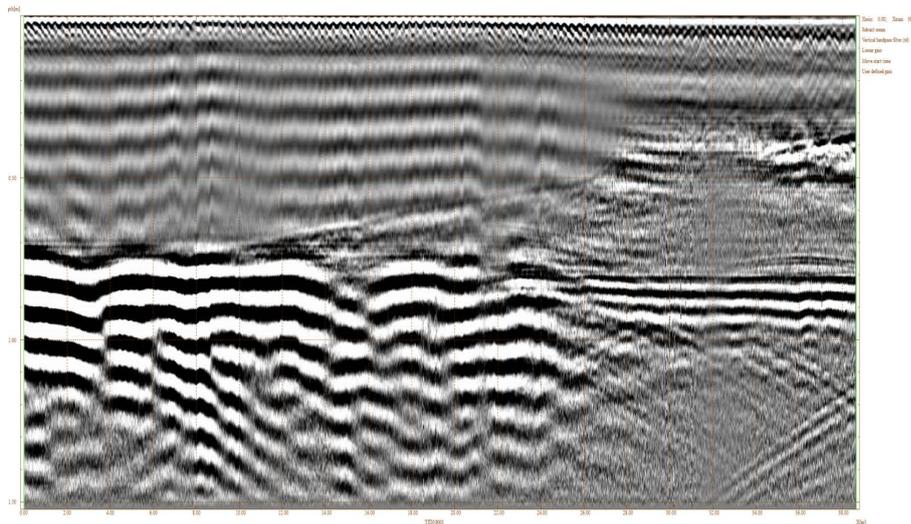
采用地质雷达来推定地下室底板空鼓情况, 根据地质雷达探测结果(见图 9 和图 10), 东侧底板上浮导致的脱空较西侧底板脱空厚度大, 东侧脱空厚度约为 0.55~0.75 m, 西侧脱空厚度约为 0.10~0.40 m, 平行于南北轴向线的脱空厚度基本一致。部分区域可能存在因土质流失导致的底面不平整。

Figure 9. Radar photo of the measurement line between axis b1~b2 (from east to west)  
图 9. 轴线 b1~b2 之间测线(由东向西)雷达照片

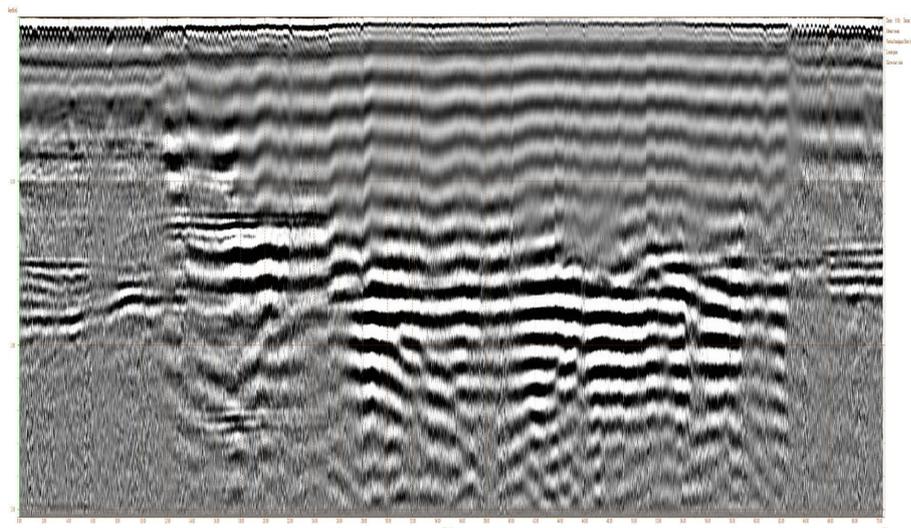
Figure 10. Radar photo between axis 1/b-A-2/b-A (from north to south)  
图 10. 轴线 1/b-A-2/b-A 之间(由北向南)雷达照片
