Research on Fault Diagnosis Technology of Capacitor Breakdown of Servo Board

Electrical Engineering Department of Wuhan Electric Technology College, Wuhan Hubei
Email: 109795408@qq.com

伺服板电容击穿故障诊断技术研究

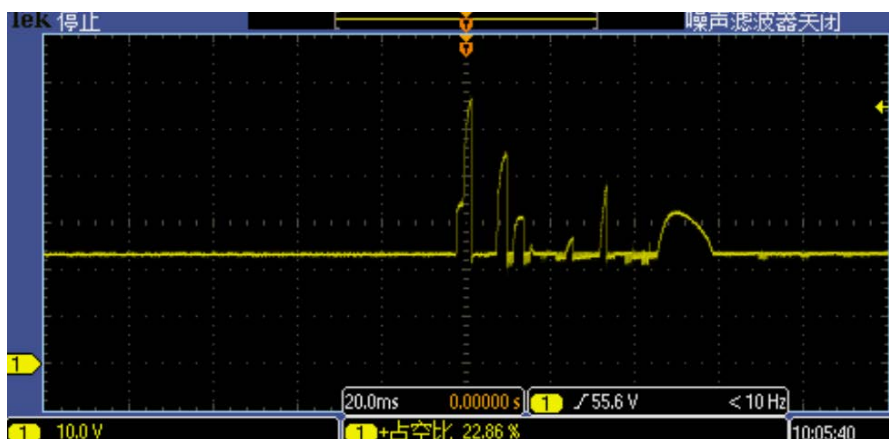
更换电容, 使用示波器监测电容两端电压, 发现波形如图 1。

切视场时捕捉波形, 由宽视场切往中视场, 可以发现电容两端的最大尖峰电压达到 60 V, 并持续 3 至 5 ms 电压都超过了 50 V, 考虑到切换过程中, 此脉冲有可能会偶然出现更大值, 由此我们可以判定此电容两端电压超过其额定值是导致电容击穿的根本原因[5]。

Figure 1. C150 terminal voltage during field of view
图 1. 切视场过程中 C150 端电压

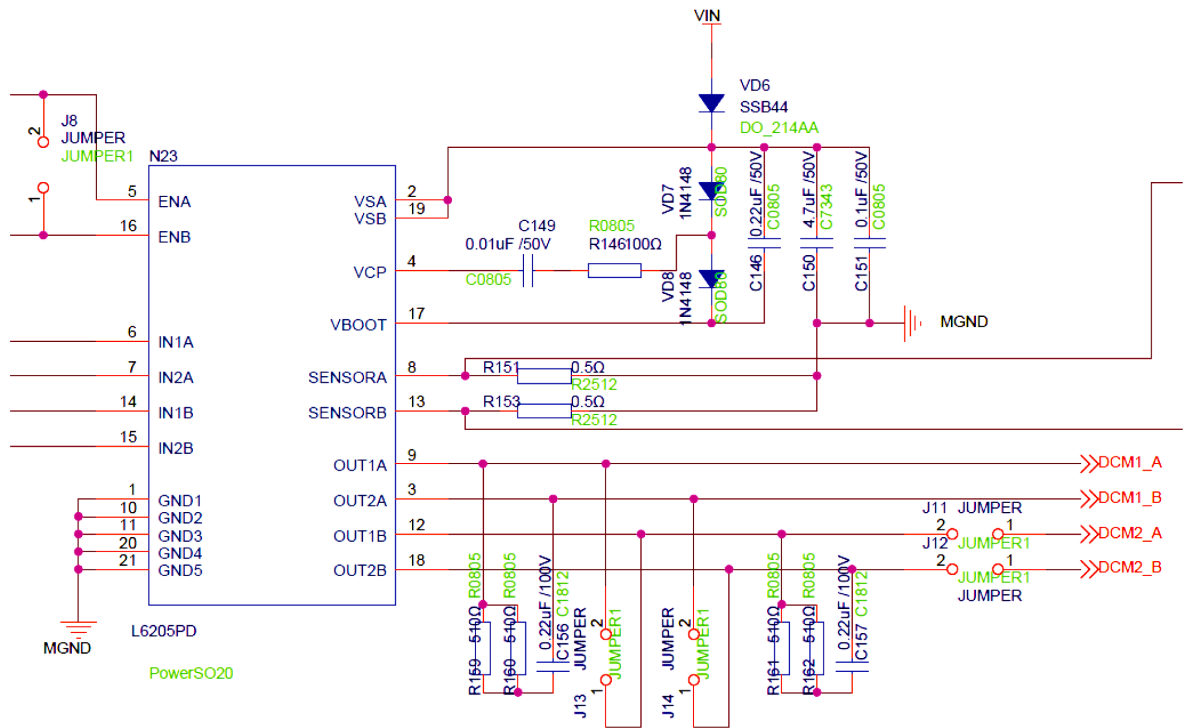
可以看到 C150 电容位于电机驱动芯片 L6205PD 的 VSA 与 SENSOR 两端，而芯片 SENSOR 端与电路板 MGND 相连。芯片内部架构如图 3 所示。

由图 2 可以看到芯片 VSA 端电压由前级 VIN 提供，测得 VIN 端电压无波动，所以芯片 VSA 端电压不会发生波动，从芯片内部电路可知，只有 OUT1，OUT2 上的电流可以通过二极管到达 VSA 端，且不会对 SENSOR 产生影响。所以可以判定由于电机控制端口电压发生异常波动，导致 VSA 端电压瞬间升高，形成尖峰脉冲。

Figure 2. Capacitor peripheral circuit
图 2. 电容周边电路图

从电路图可以看出，电路中的 VD6 二极管阻断了 VSA 端电压的泄放回路，导致 VSA 端电压得不到释放才是最重要的原因，因此决定将 VD6 短路，使 VIN 与 VSA 直接导通，VSA 端的电压可以进入伺服板的其他电源网络，通过其它回路吸收电压的波动。去掉 VD6 二极管后波形如图 6 所示，电压脉冲明显降低。

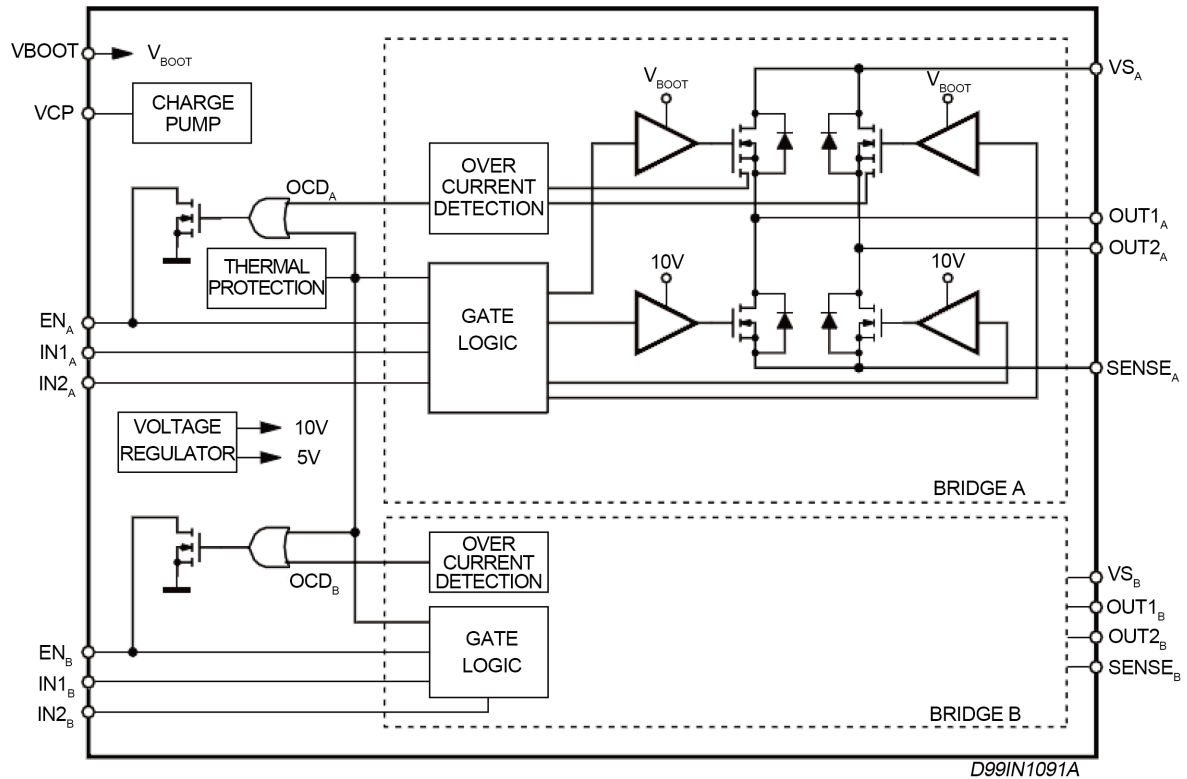
Figure 3. Internal circuit of L6205PD chip
图 3. L6205PD 芯片内部电路

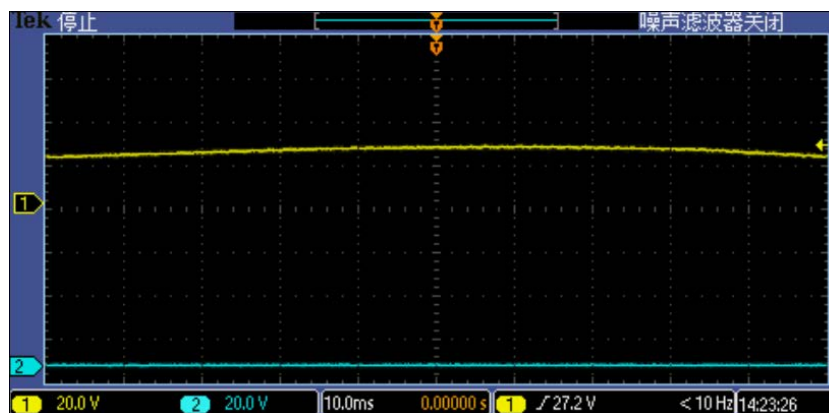
由于 OUT1，OUT2 端电压不会超过驱动芯片 VIN，所以推断电机转动带来的电压脉冲是造成电压异常波动的主要因素[6]。将电机与伺服板断开，直接驱动电机以一定速度运行，监测电机两端的电压波形如图 4 所示。

Figure 4. Waveform measurement of motor reverse electromotive force
图 4. 电机反向电动势测量波形图

此过程只转动了一个电机，但是电机两端的反向电动势最高已接近 30 V，如果两个电机同时运行，且在视场切换时电机运行速度更快，在某一时刻如果电压方向相同，电压就会叠加，因此将很有可能引起 C150 电容两端电压超过电容额定电压而击穿。

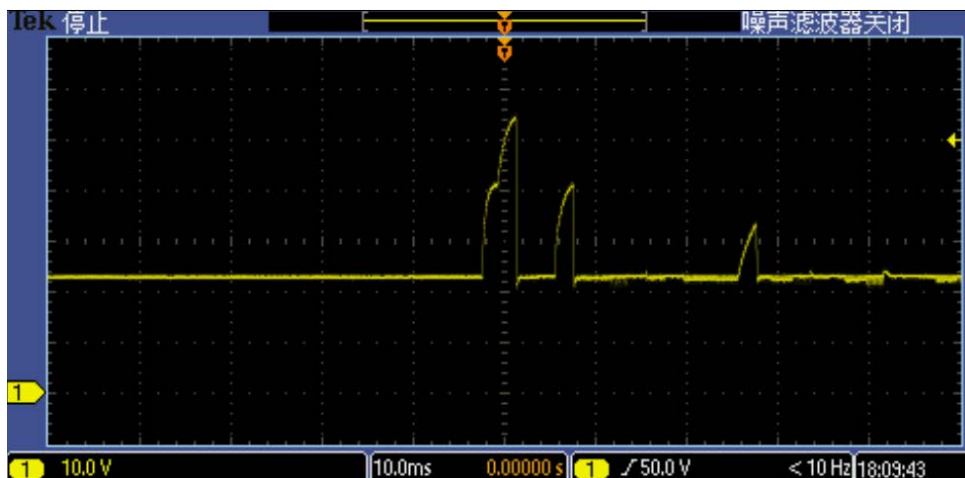
可以看出增加 TVS 管并没有有效降低瞬间的最大电压，我们推断可能的原因是脉冲持续时间过长，TVS 管不能完全吸收此电压尖峰。

Figure 5. Voltage waveform after adding TVS tube
图 5. 增加 TVS 管后的电压波形图

为保护此电容不被击穿，在电容两端并联一个 48 V 的 TVS 管，当 VSA 端电压超过电容的额定电压时，可以通过 TVS 反向导通避免电容击穿，通过实验测量增加 TVS 管后的 C150 两端电压波形如图 5 所示。

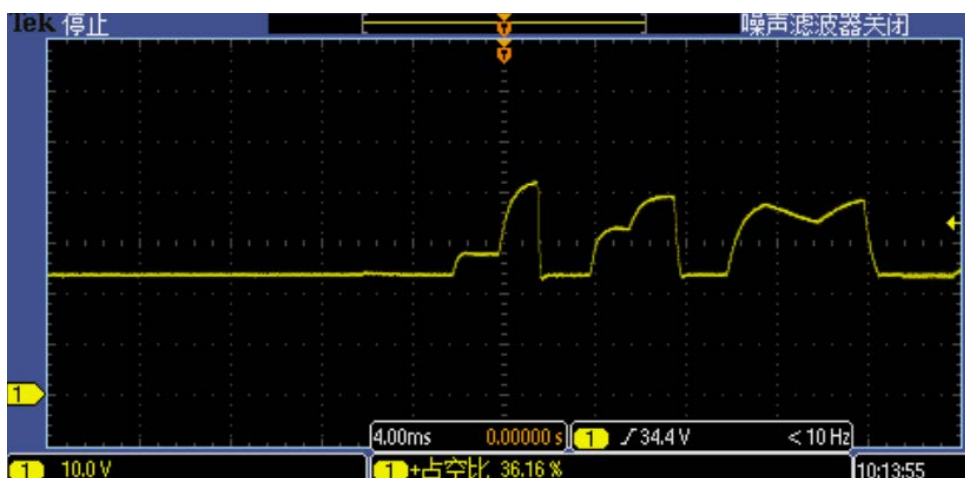
Figure 6. Voltage waveform after removing the VD6
图 6. 去掉 VD6 后的电压波形

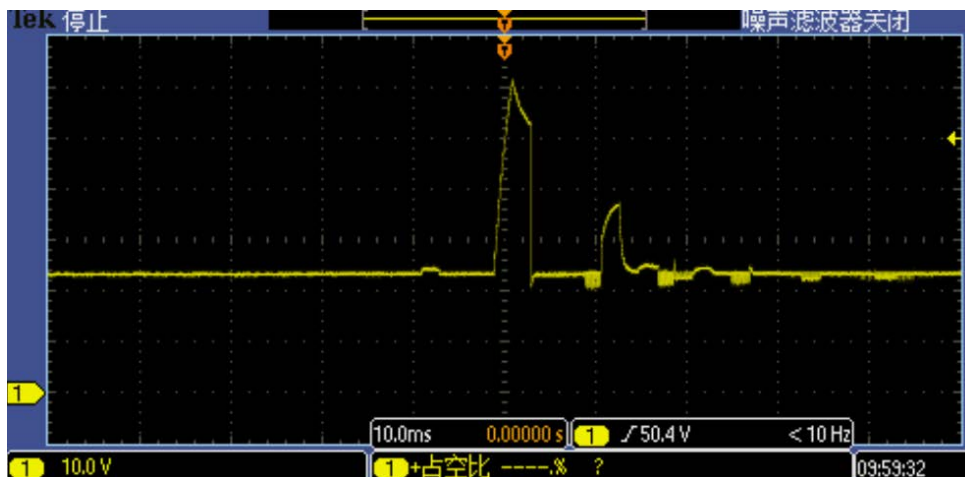
由图 7 波形可以看出，电容两端电压已经不会超过电容额定电压。但仍然偏高，考虑到电机的反向电动势跟电机的转动速度有关，由于此项目要求的视场切换时间不大于 1 s，伺服调试时将电机速度调的较高。所以我们又对电机进行了降速处理，降速后，电容两端电压有也有明显降低，但速度降低会影响到切视场指标，所以此措施不可取。

Figure 7. Voltage waveform after removing the C150
图 7. 去掉 C150 电容后电压波形图

另外，为避免 C150 击穿，可直接将 C150 去掉。通过测试，去掉 C150 后，电压尖峰增加很多，测试结果如图 7 所示。

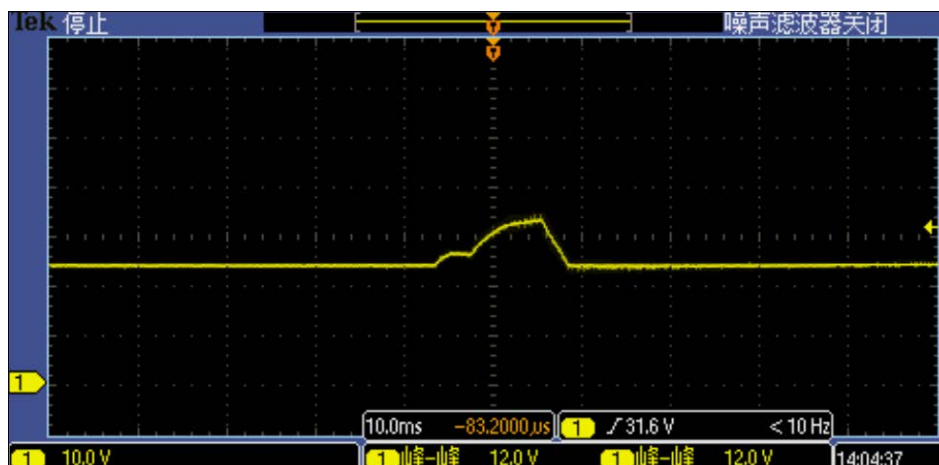
Figure 8. Voltage waveform after replacing with large capacity capacitor

图 8. 使用大容量电容替换后的电压波形图

另外，考虑到电容击穿是因为耐压不足所致，故更换耐压为 100 V，容值为 100 μ F 的电解电容替换原有 C150 电容，测得波形如图 8 所示。

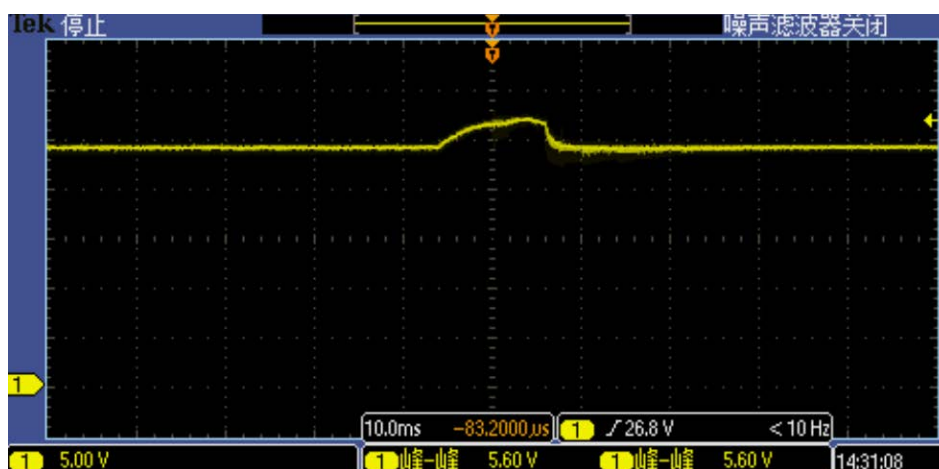
Figure 9. Voltage waveform after using a large capacitor and opening the drain circuit

图 9. 使用大电容并打开泄放回路后的电压波形图

此外，再去掉 VD6 二极管，让电压脉冲进入其他回路，测得的波形如图 9 所示。

最后我们通过综合分析，使用 100 V 100 μ F 电容替换了原 C150 电容，同时去掉二极管 VD6 是目前可以解决电容击穿故障的最优措施。
