Damage Character and Magnitude Discussion for the Junlian Earthquake on January 28, 2017 in Junlian, Western China

2017年1月28日四川筠连地震震害特征与孕震构造

Figure 3. The typical seismic structure damages pictures of the JunLian Ms4.9 earthquake

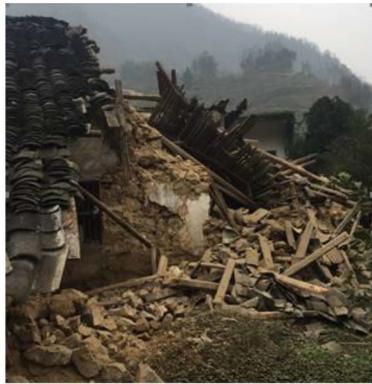
Ⅶ度区:面积约12 km²,长短轴之比为16:11,主要包括了筠连县乐义乡黄金村、中坝村、白云村,维新镇清泉村和安全村。区内崩塌落石较多,砖木、土木结构建筑破坏较为普遍,少数出现倒塌(图3(a)),普遍出现贯穿性裂缝;砖混结构的房屋多数承重墙出现裂缝,部分墙角柱子出现扭断(图3(b)),窗户、墙体出现“X”型裂缝(图3(c)、图3(d)),甚至部分砖木结构建筑的“X”型裂缝造成墙体完全毁坏(图3(e))。

(a) 乐义乡黄金村砖木结构房屋倒塌

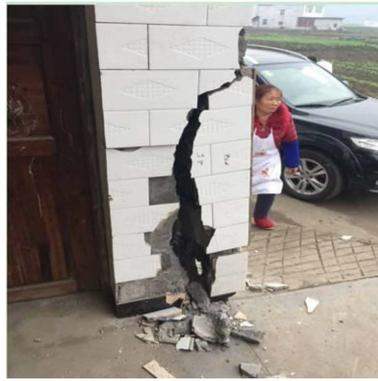
(b) 黄金村砖混结构墙角柱子扭断

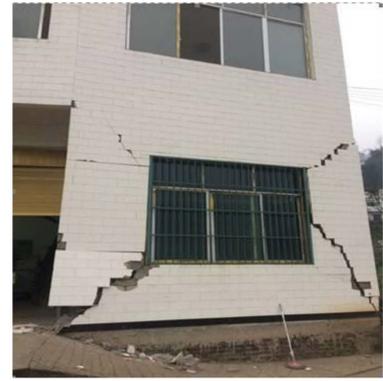
(c) 乐义乡黄金村砖混结构房屋墙体沿窗户 X 型开裂

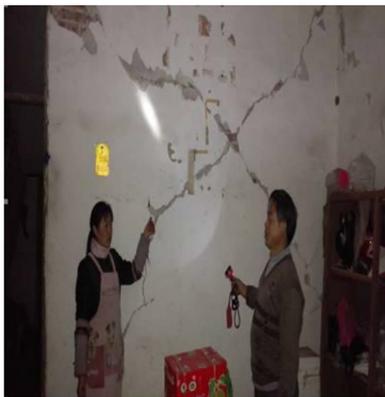
(d) 乐义乡黄金村 7 组砖混结构房屋“X”裂缝

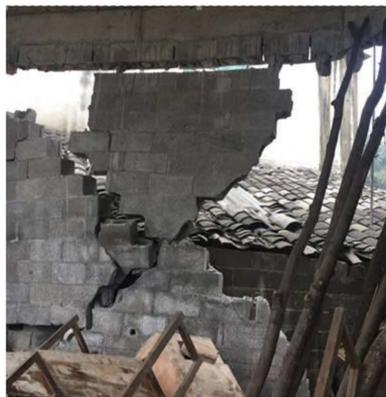
(e) 中坝村砖木结构“X”贯穿性裂缝

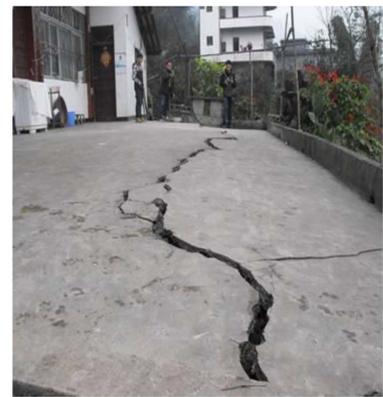
(f) 乐义乡黄金村地面裂缝

个别地段出现地面裂缝(图 3(f)), 非贯穿性墙体开裂和梭瓦、掉瓦现象普遍。框架结构房屋大多基本完好, 少数填充墙出现裂缝, 极个别承重梁出现细小裂缝。

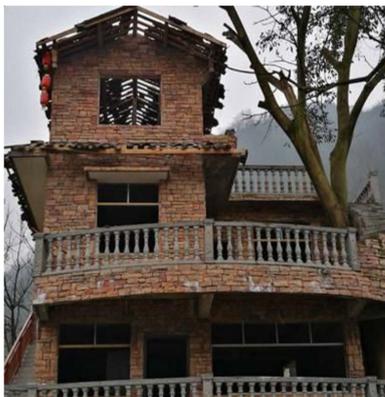
(g) 维新镇清泉村砖混结构房屋屋盖椽、掉瓦

内大部分砖木和土木结构建筑，少数砖混结构普遍出现墙体开裂、梭掉瓦现象(图 3(g))，破坏较为普遍，局部墙体垮塌。砖混结构房屋室内出现轻度的承重开裂，框架结构房屋出现横向细小裂缝(图 3(h)、图 3(i))，主体结构基本完好。本次地震的宏观震中区乐义乡中坝村和黄金村山体地段，均发现多处崩塌落石(图 4(a)~(c))，崩塌的基岩为坚硬质的灰岩，体量较大，部分崩塌体的体量超过 1 立方米，这些崩塌、落石，均发育在山体的边缘地带，部分崩塌发育在人工采石场地带。

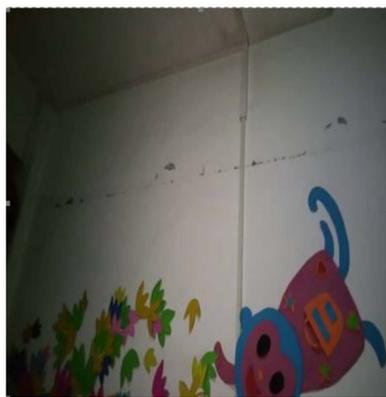
(h) 维新镇落箭村中心幼儿园框架结构横向开裂

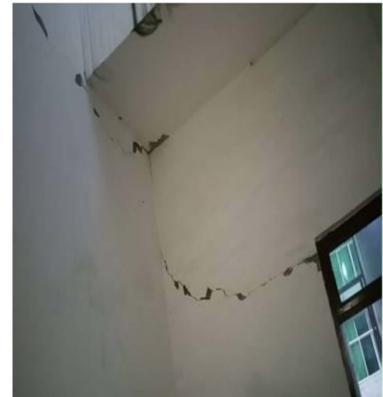
(i) 维新镇落箭村公租房框架结构房屋墙体横向开裂

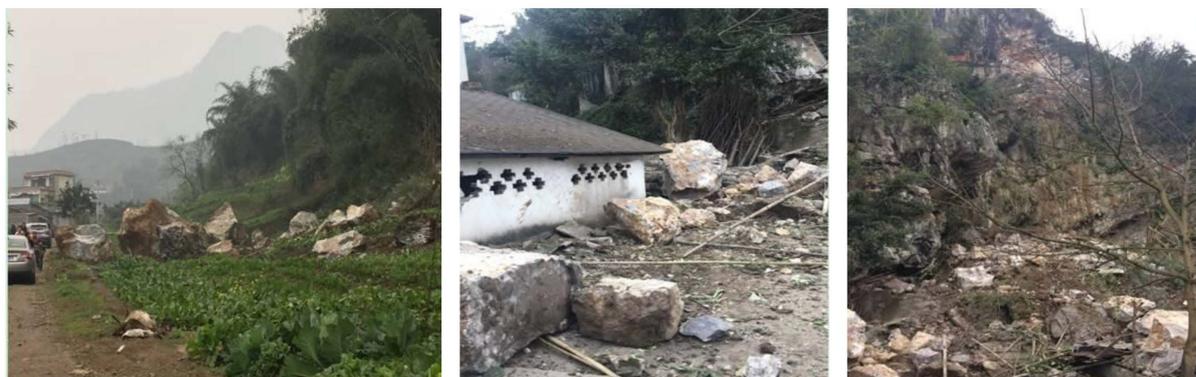
Figure 4. The typical rock fall pictures of the JunLian Ms4.9 earthquake

有史料记载以来，川南及川东地区仅发生过十余次中强地震(4.7—5¾级)，最大地震为 1896 年富顺 5¾级地震[6]，迄今尚未有 6 级以上强震记载。地震记录中均未见地震造成大量基岩崩塌的情况，而在此次地震速报的 4.9 级，产生了灰岩质的崩塌体(图 4)，灰岩质地坚硬，风化缓慢，在自然状态下，是不易产生山地地质灾害，而在此次地震中，产生数量较多的崩塌体，可见宏观震害破坏比较严重。发生在 2010 年 1 月 31 日的遂宁 5.0 级地震，宏观震中亦未见崩塌体，震害仅表现为局部出现滚石、小型崩塌[7]。此次筠连地震，发生在凌晨，成都市区有震感，有感距离约 285 千米，对比上述的遂宁地震，也是发生在凌晨，很多成都市民并没有感觉到[8]，遂宁地震到成都市区的有感距离约 150 千米，筠连地震的震感距离远大于遂宁地震的震感距离，从震级和震感距离经验关系不难看出，此次筠连地震的震级应大于遂宁地震的震级。考虑到 2017 年 1 月 15 日和 18 日筠连县发生 4.2 级和 4.3 级地震对此次筠连地震震区的影响，可能形成一定的破坏，1 月 28 日发生的 Ms4.9 级筠连地震形成的破坏，可能存在震害叠加效应，扣除这个因素，综合认为，本次地震的震级应大于等于 5.0 级。

(a) 中坝村 4 组崩塌

(b) 黄金村崩塌

(c) 白云村崩塌
