The Type Characteristics and Cause Analysis of Group Occurring Washout Disaster along G314 Road in 2015

Massive waste washout disasters occurred in the Aobu section of highway G314 in Xinjiang, which led to severe traffic jam and serious road damage during 30th July to 8th August in 2015. The types of washout disasters includes the subgrade water logging, buried damage from debris flow and destruction of the bridge, retaining wall and protection engineering, etc., accompanied with the features of various types, group-occurring, large scale, and strong destructive power, and so on. The glacier melt-water with continuous high temperature and the local heavy rainfall with short duration together promote the occurrence of floods and debris flows along the Gaizi River and its tributaries. More important, due to unreasonable designing and inappropriate construction of the highway, the washout disasters along the highway have happened and caused heavy damage. The research results can provide reference for highway design maintenance and management, and provide the guidance for highway washout prevention.

2015年公路G314群发性水毁灾害类型特征及成因分析

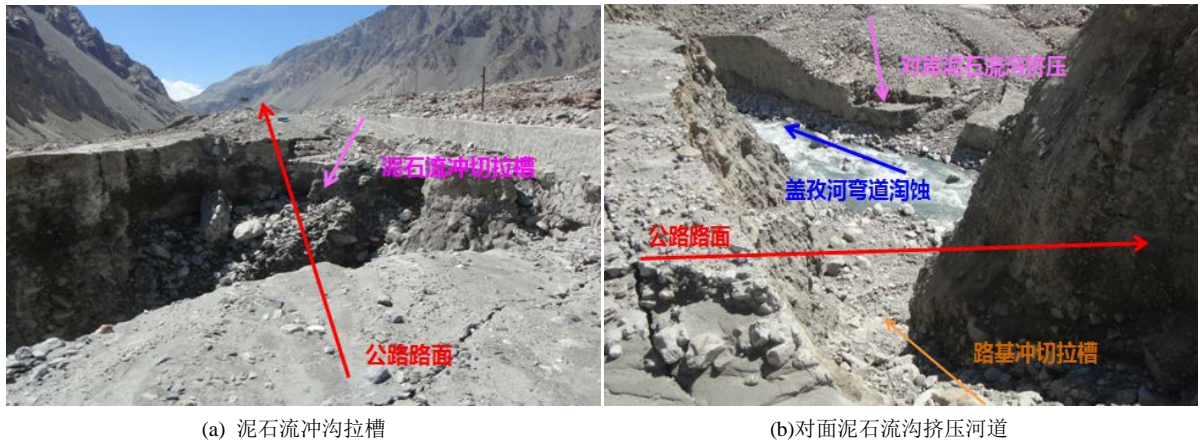
如G314公路K1609+700~K1610+100段位于泥石流堆积扇的边缘,公路设置过水混凝土路面,在山洪泥石流冲刷下,公路下边坡及路面被水流切割拉槽出小冲沟(图2(a)),同时,该路段对岸泥石流挤压盖孜河道(图2(b)),致使盖孜河在此处形成弯道,水流强烈淘蚀路基,在公路内侧泥石流沟冲刷和盖孜河水流淘蚀共同作用下,公路边坡发生滑塌形成直立状岸坎,造成路基被冲毁约50米,路面形成40米深冲沟。

Figure 2. The road in K1609 + 700 ~ K1610 + 100 is destroyed by debris flow and flood
图 2. 公路 K1609 + 700 ~ K1610 + 100 段路基被洪水泥石流冲毁

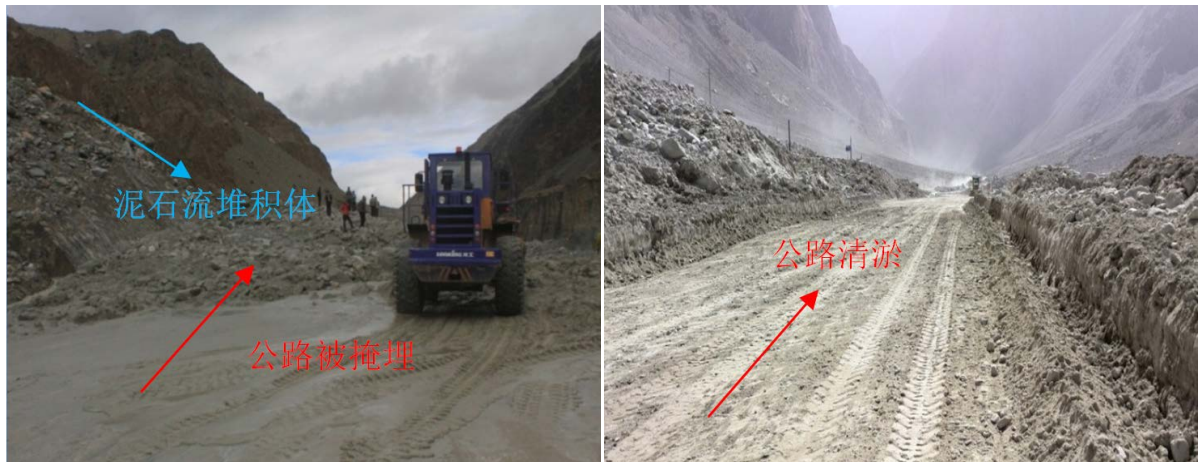
2.2. 泥石流掩埋破坏

Figure 3. The road in K1600 is buried by debris flow
图 3. 公路 K1600 处泥石流掩埋路面

4 m，堆积方量至少 10 万 m^3 ，阻断公路达 3 天。

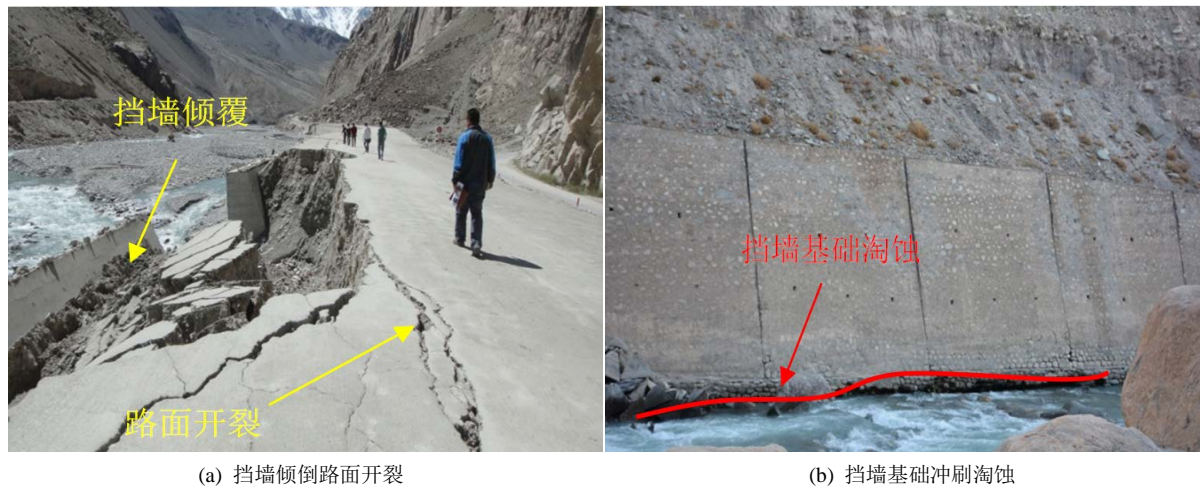
在洪水冲刷作用下，沿河公路下边坡挡墙基础被淘蚀，挡墙基础局部被淘空，淘蚀严重时会造成墙体倾覆倒塌，路面开裂变形。在对公路沿线挡墙水毁破坏调查中发现，挡墙冲毁破坏分为挡墙基础冲刷淘蚀和挡墙倾覆倒塌两种。其中挡墙基础受强烈冲刷淘蚀路段主要发生在 K1550 + 270 ~ K1603 + 750 段，共计 14 处，挡墙基础受强烈冲刷淘蚀段(如图 4(b))共计 1769 m，护坡基础受强烈冲刷淘蚀段共计 3079 m；挡墙倾覆倒塌路段主要发生在 K1602 + 890 ~ K1603 + 900 段，高动能水流强烈冲刷导致河道下切严重，挡墙基础被淘空，致使挡墙失稳倒塌或外倾，同时引起路基纵向开裂下沉或塌陷(如图 4(a))，挡墙外倾长度共计 330 m，挡墙倒塌长度共计 288 m。

(a) 挡墙倾倒地路面开裂

(b) 挡墙基础冲刷淘蚀

Figure 4. The retaining wall is washed away along the highway
图 4. 公路挡墙冲毁破坏

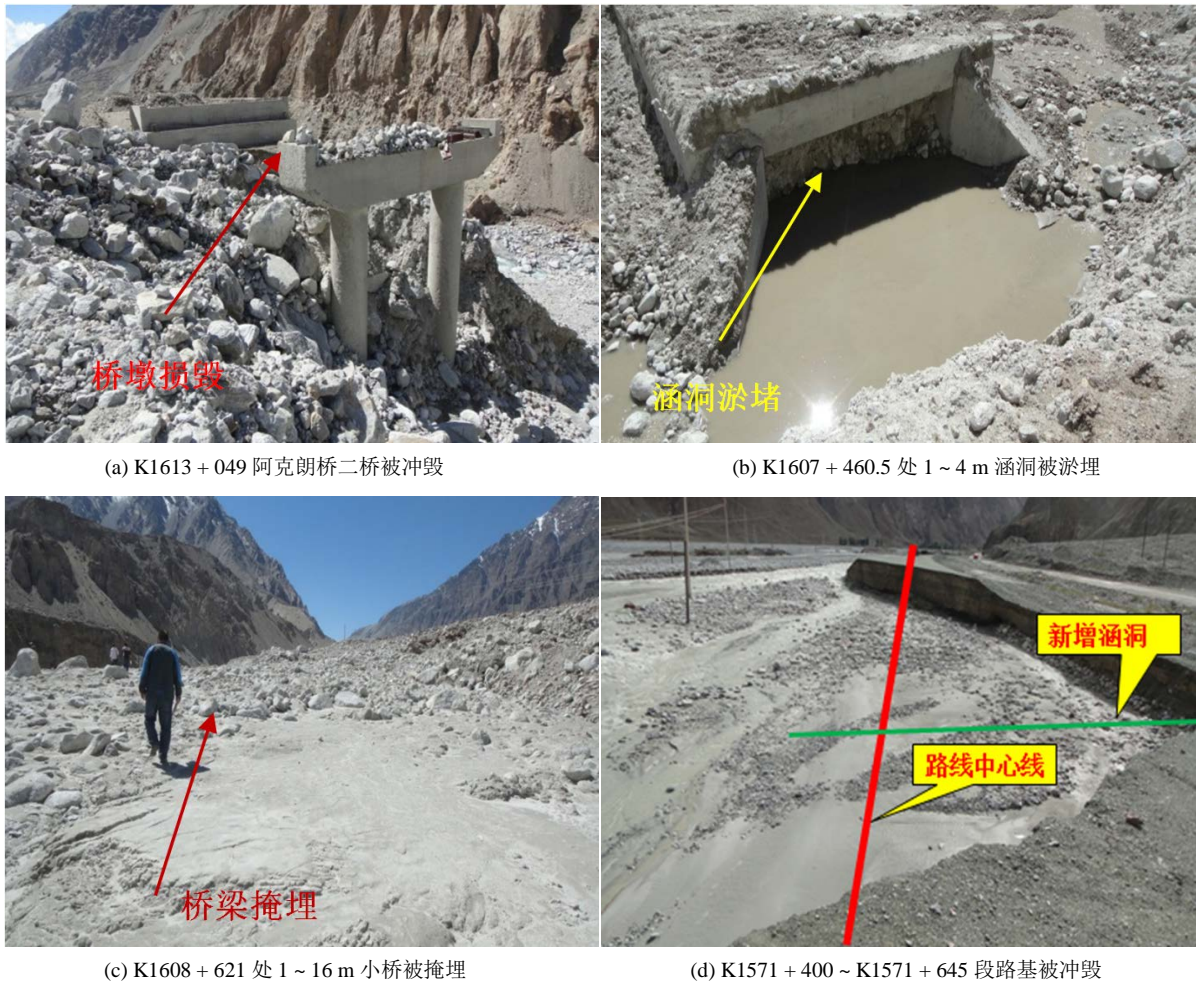
桥涵构筑物遭受水毁灾害严重,其中堆积物淤积在涵洞进、出口或桥梁局部堵塞共计 27 处(K1553-K1616)、桥涵完全掩埋 7 处(K1607-K1615)、涵洞基础冲刷淘蚀 6 处(K1571-K1604),泥石流冲击桥墩 1 处(K1613)。如 K1613 + 049 处阿克朗中桥桥墩被左侧泥石流冲毁(如图 5(a)),泥石流掩埋桥墩和墩台,大石块冲击墩身,致使钢筋外露,墩台破损严重,在公路 K1607 + 460 处涵洞(如图 5(b))、K1608 + 621 处小桥被泥石流完全掩埋(如图 5(c));另外,由于沟谷泥石流堆积堵塞桥涵,导致大面积路面过水漫流而产生路面和下边坡水毁破坏,如公路 K1571 + 400 ~ K1571 + 645 段路基左侧被洪水冲刷,新建涵洞和路面被冲刷破坏(如图 5(d))。

Figure 5. The bridges and culverts are washed way and buried by debris flow
图 5. 公路桥涵被泥石流冲毁淤埋

前期对洪水泥石流沟流路径调查不详细，缺少对流速、流量和冲击力等工程设计参数准确预判，造成涵洞位置布设不合理，孔径偏小，进口截水设施不完善，涵洞出现河水倒灌、进出口不均匀沉降、泥石流堵塞淤埋和洪水冲毁等危害；桥梁的破坏原因复杂多样桥墩基础埋置深度不够，处于冲刷线以上，或桥墩强度不足，桥墩基础在河流的洪峰时刻容易遭受强烈的冲刷，或是桥位选择不当，河床变化大，桥墩布设在沟道中间而缺少防护，泥石流大石块直接冲击桥墩，造成桥墩破损而无法使用，还有就是桥梁跨径小且净空高度较小，泥石流整体掩埋桥梁。

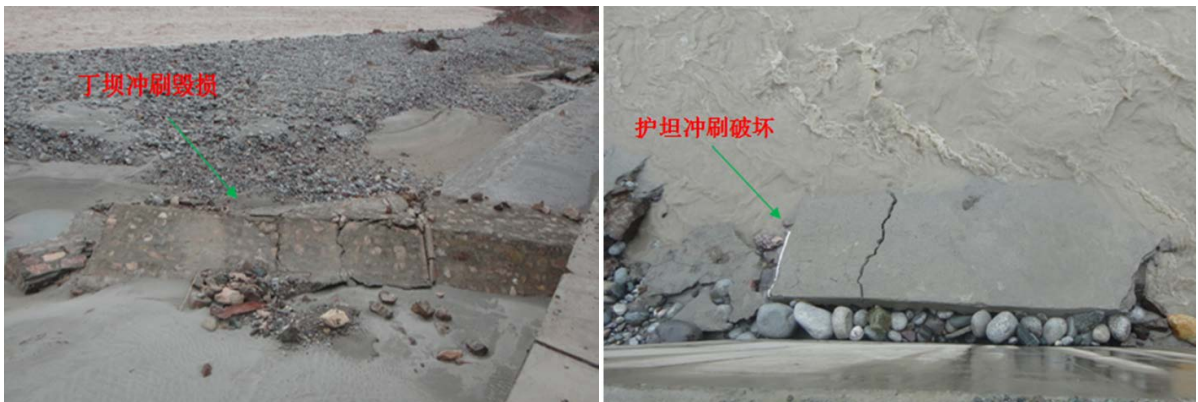
公路防护工程损坏指公路的丁坝、护坦等防护措施在水流冲刷下,其基础淘蚀、坝体冲毁而造成工程破坏,这种破坏现象大大降低公路的使用年限及提高了养护费用。公路沿线为防护挡墙基础设置了丁坝及护坦工程,此次发生的水毁对丁坝和护坦造成了较大的破坏,破坏形式主要有二种:一是河流改道冲刷下切沿河构筑物,洪水掏蚀基础导致构筑物断裂;二是洪水中夹杂的大量卵漂撞击构筑物导致浆砌片石被撞击损坏。根据现场调查,沿线丁坝和护坦水毁路段共计 18 处,大部分为完全冲毁破坏,其中沿线造成丁坝冲毁路段 14 处,共计 175 m,护坦冲毁或基础受强烈冲刷路段 4 处,共计 3400 m。如在公路 K1559 + 160 ~ K1560 + 140 段路基左侧,公路挡墙防护设施(丁坝和护坦)被盖孜河洪水冲刷损毁,造成丁坝淘蚀倒塌、护坦冲刷破损(图 6)。

Figure 6. Groin and apron are destroyed in the highway K1559 + 160 ~ K1560 + 140
图 6. 公路 K1559 + 160~K1560 + 140 段丁坝和护坦水毁破坏

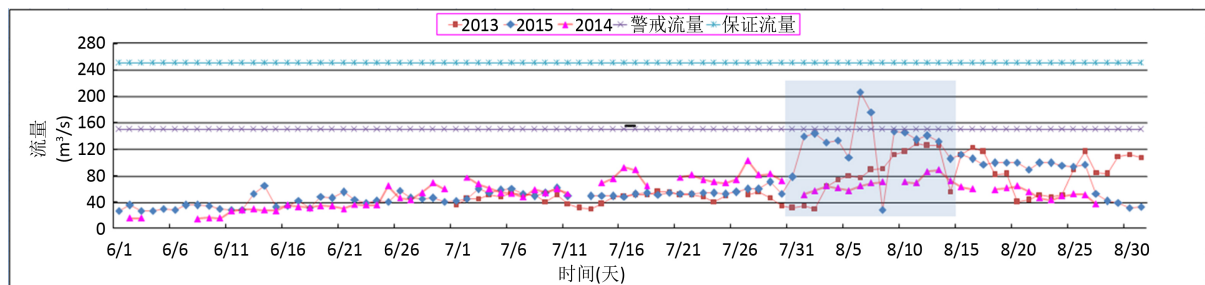
2016 年 3~7 月期间上游布伦口水库输水隧洞塌方,未投产发电,水库在满足下游灌溉需求的情况下不断蓄水,本次公路水毁事件之前水库水位已接近 3290 m 的警戒水位。自 7 月 26 日以来受强对流天气的影响,局地强降雨和高山冰川融水叠加,致使上游来水量急剧增加,为了保证大坝安全,水库开始泄洪。在 8 月 6 日和 8 月 8 日布伦口水库泄洪流量达到 $213 \text{ m}^3/\text{s}$ 和 $213.3 \text{ m}^3/\text{s}$,超过警戒流量 $200 \text{ m}^3/\text{s}$,而且 2015 年同期洪水量超过其它年份流量(图 7);再加上沿线各支沟及坡面汇水,经初步计算下游瞬时洪

峰流量达 $873 \text{ m}^3/\text{s}$ ，已超出公路路基设计洪水流量 $839 \text{ m}^3/\text{s}$ 的设计标准。洪水流量大，冲击力强，又加上河流比降大，可达 $33\% \sim 87\%$ ，水流侵蚀下切能力强，致使原公路工程基础埋深变浅，同时弯道水流冲刷淘蚀能力增强，水流常以更大交角冲击墙基，一般可达 $20^\circ \sim 30^\circ$ ，致使公路路基及其防护工

图7. 不同年份盖孜河6~8月流量变化图

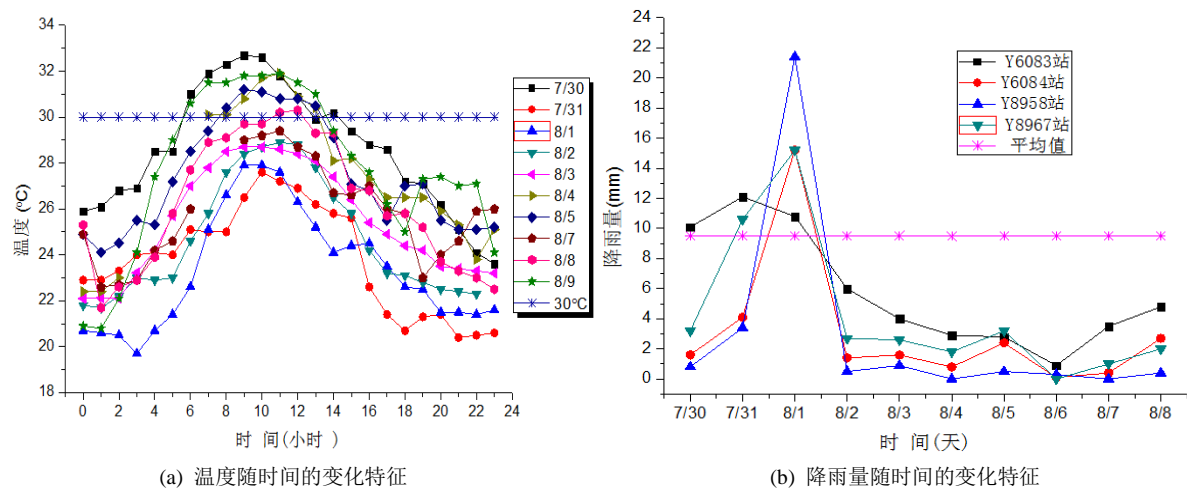
2015年7月中旬以来新疆各地经历了一场持续时间长、影响范围广的高温天气，南疆的气温普遍升至 30°C 以上，部分地区气温达到了 45°C ，如公路沿线7月30日至8月8日期间多出现高于 30°C 高温天气(图8(a))，持续高温导致公格尔高山区冰川持续融化，大量冰川融水导致盖孜河及两侧支沟流量急剧增加。另外，2015年4月公格尔九别峰北脊，冰川发生跃动，估计约 $5\text{亿}\text{m}^3$ 冰川移动约 20km ，大规模冰川滑移至海拔相对较低位置，在持续高温下将加速融化而形成洪水；再加上公路两侧沟道内存在大量冰碛物，公路沿线暴发了群发性泥石流灾害，造成公路多点冲毁和掩埋。据当地公路分局介绍，自2003年公路改建以来从未暴发过水毁灾害的泥石流沟，本次也发生了不同规模的泥石流灾害。

2015年7月29日~8月8日，由于受到强对流天气的影响，盖孜河流域经历了一次强降雨过程，根据气象资料显示，公路沿线9天累积降雨量达到 57.9mm ，占年均降水量 127.5mm 的45%，其中最大日降雨量出现在8月1日，达到 21.5mm (图8(b))。强降雨造成山区坡面径流急剧增大，由于地面坡度大，地表植被稀少，径流产汇流时间短，洪峰大且冲击力强，又加上沟道堆积体受前期降雨作用接近饱和，在降雨径流冲刷下形成特大洪水和泥石流灾害。

图8. 2015.7.30~8.9期间温度和降雨量随时间的变化
