Bored of a Construction Project Drilling Skewed Cause Analysis and Treatment Measures

Weiguo Ye

Shenzhen Power Supply Planning Design Institute Co., Ltd., Shenzhen
Email: senseye@sina.com

某工程冲孔灌注桩施工中钻孔偏斜的原因分析及处理措施

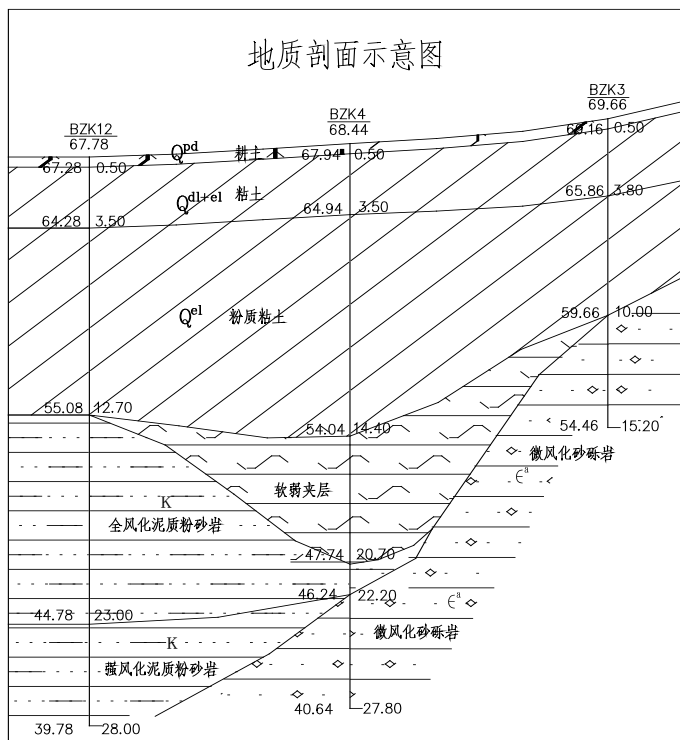
Figure 1. Schematic geological section

根据主控楼场地地层结构特征及典型工程地质剖面,主控楼场地地层主要分布有粘土、粉质粘土、全~强风化泥质粉砂岩及微风化砂砾岩等,其中微风化砂砾岩面起伏大、岩面呈倾斜状,微风化砂砾岩顶部分布有软弱夹层,局部为土洞。场地地基土分布不均匀,地质条件复杂。

根据怀集变电站主控楼冲孔桩桩基施工情况，本次冲孔桩偏孔位置埋深约为 15.0~32.0 m，偏孔发生的部位主要为软弱夹层、全~强风化泥质粉砂岩与微风化砂砾岩接触面。偏孔原因主要有：①由于孔底岩土层不均匀，呈软硬相间，孔底土质一半为软弱夹层和全~强风化泥质粉砂岩，一半为坚硬的微风化砂砾岩，岩层强度相差较大而造成偏孔；②根据场地工程地质剖面，微风化砂砾岩的岩面呈倾斜状分布，冲进过程中桩锤遇倾斜岩面时受力不均，桩锤沿倾斜的岩面发生偏移，最终造成桩孔偏斜；③由于场地内微风化砂砾岩顶部分布有软弱夹层，局部为土洞，当成孔过程中桩锤遇到土洞时，打空锤引起偏孔。
