Test and Assessment of Prestressed Concrete Bridge after Fire

Changshu Hupu Bridge was taken as an example to test and evaluate the prestressed concrete bridge after fire. On the fire crack, the concrete loss, and the reinforced exposure, the bridge fire disease was observed and analyzed. Taking the determination of concrete strength, static loading testing, and finite element analysis, the carrying capacity of the bridge after fire was analyzed and evaluated. The results showed that the simply-supported hollow slab mechanics performance in seriously fired area declines obviously.

火灾后混凝土预应力桥梁检测试验与评估

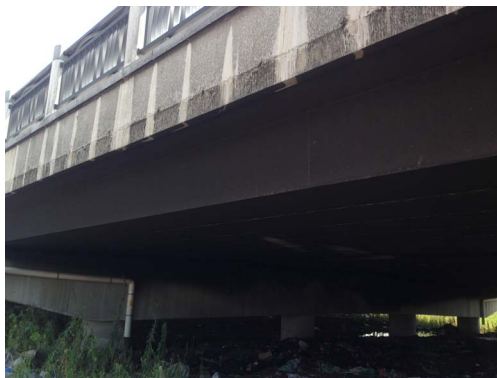
2015年7月26日浒浦大桥东起引桥第二跨简支预应力混凝土空心板梁下部堆放的泡沫板、木板等建筑废材发生火灾,由于燃烧时间较长,第二跨混凝土空心板梁下部完全熏黑,北起靠近2号墩第9#至第15#空心板损坏相对较重,面积6米(横桥向) \times 5米(纵桥向)(如图1)。主要病害包括:

Figure 1. The fired span of bridge
图 1. 受火桥跨

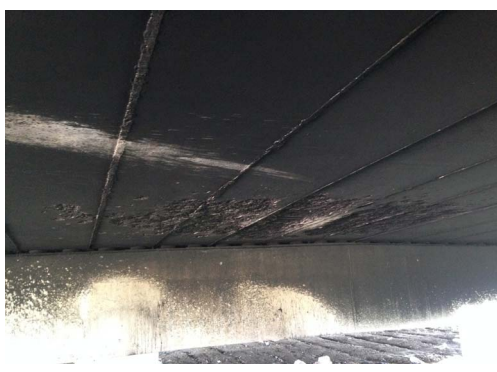
1) 空心板梁底板混凝土灼伤、爆裂,从外向内板梁依次编号,9#~15#板梁底部混凝土保护层灼伤爆裂、脱落(如图2)。

3) 其他板梁主要是烟熏的痕迹。桥台台帽混凝土灼伤、爆裂(如图2)。

综合火灾调查和表现缺损检查情况,可知9#~15#板局部有混凝土爆裂破损现象,损伤深度达到混凝土保护层,少量箍筋外露,但主筋未受损伤,可以评定为局部C级。

Figure 2. The fired area in the bottom of slab
图 2. 桥梁底部受火区域

在潮湿环境下，暴露的钢筋将会发生腐蚀，造成力学性能的降低，影响桥梁的安全性。建议尽快对于过火的9#~15#板梁采取局部修补加固措施。

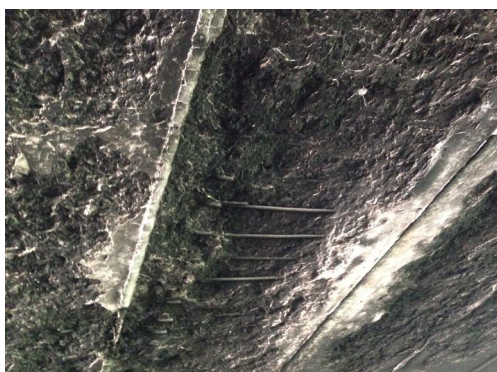
2) 11#~13#板严重,底部可见普通钢筋,12#板底可见普通钢筋和预应力钢绞线,部分区域有裂缝(如图3)。严重区域有混凝土炭化现象,轻轻接触就会出现脱落。

Figure 3. The spalling concrete cover and the exposed reinforcement
图 3. 混凝土保护层脱落露筋
