Failure Analysis for Temperature Probe of Thrust Pad during the C9101 Circulating Hydrogen Compressor Operation

Yongchao Hu, Tianhua Xu, Yang Yin

循环氢压缩机C9101推力瓦块测温探头失效分析

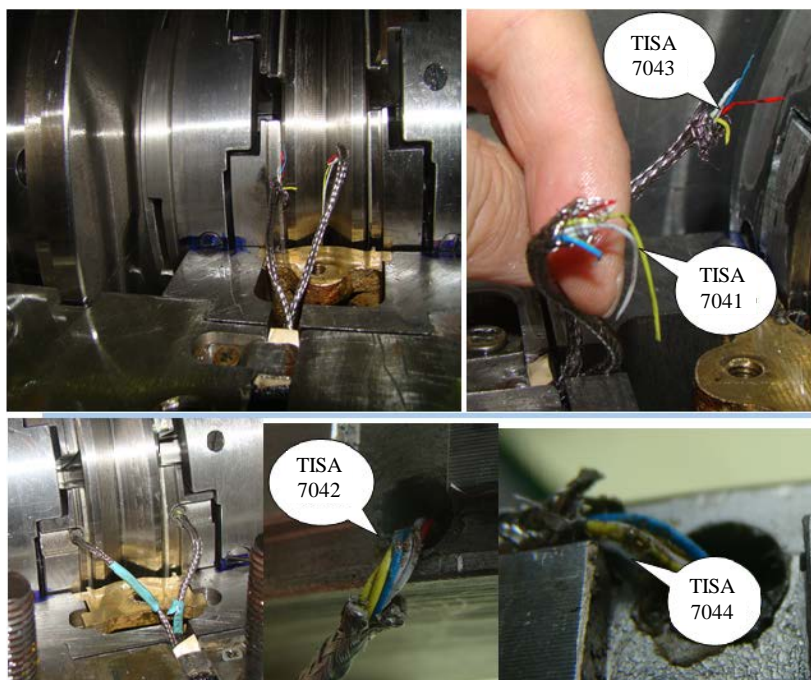
Figure 1. The abrasion of the thrust pad's temperature probes for TISA7041, TISA7043

图 1. 推力瓦块仪表探头 TISA7041、TISA7043 的仪表引线磨损断裂情况

3.2.2. TISA7041/TISA7043 磨损断裂、主推力瓦块磨损严重的原因

1) 磨损原因同上，但由于二者的仪表引线未能从油控制环线槽直接引出，导致有约 4 cm 长的仪表引线布置在油控制环环向槽与瓦块上沿，在机组负荷发生变化时导致仪表引线受到瓦块和油控制环的挤压；见图 3 仪表引线走向图。

2) 当仪表线在接近温包孔处断裂时，另外一部分引线进入主推力瓦块与推力盘之间，随着时间推移约 3 cm 长的仪表引线断裂，造成 6 块主推力巴氏合金层磨损。

1) 带孔瓦块的埋线孔制作倒角；在油控制环上重新开孔 2 处，并将原出线孔扩大、表面平滑处理，出线孔与温度探头出线方向一致，保证仪表引线从瓦块引出后直线穿过出线孔，到达油控制环背面，见图 4。

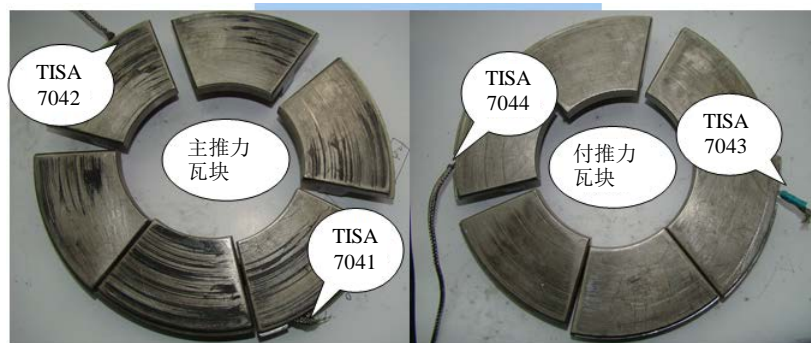
Figure 2. The abrasions of the thrust pad's Babbitt metal layer

图 2. 主、付推力瓦块巴氏合金层磨损情况

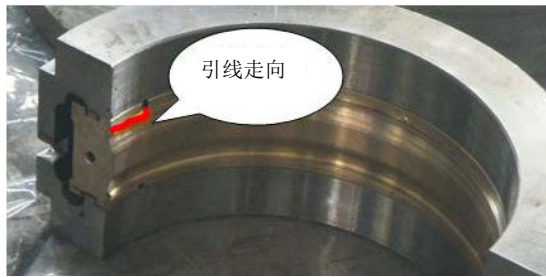
Figure 3. The direction of the instrumentation line
图 3. 仪表引线走向

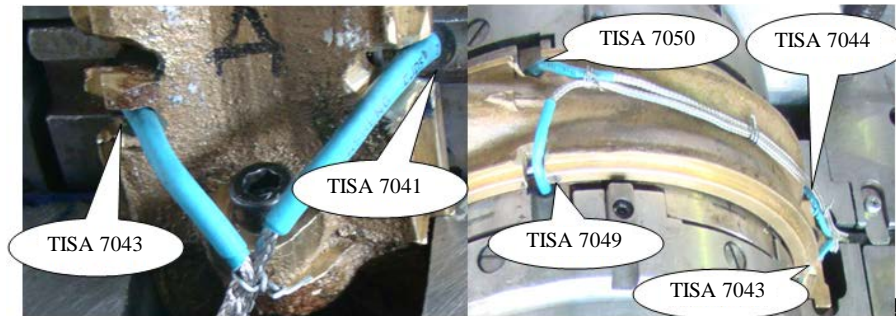
Figure 4. The instrumentation line after modification
图 4. 仪表引线改进图

2) 将仪表引线铠装部分延伸至温包根部, 利用树脂胶将仪表引线固定在瓦块测温槽内, 同时从温包根部 4 cm 长的范围内增加保护套, 提高仪表引线抗磨损的能力、延长使用寿命, 见图 4 仪表引线改进图。

4) 主、付推力轴承分别增加 1 件带孔测温瓦块, 将推力轴承测温探头增加 TISA7049、TISA7050, 引至 DCS 作为参考, 见图 4。

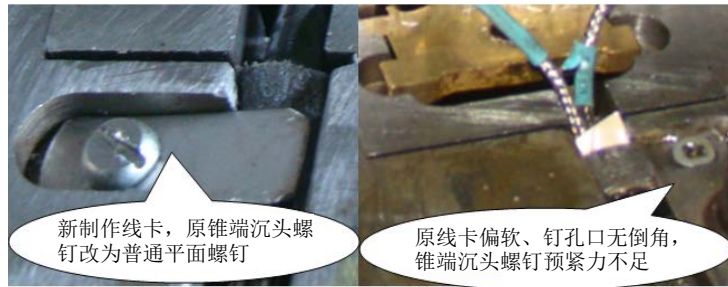
Figure 5. The line clip after modification
图 5. 修改后线路图

3) 原线卡硬度不足, 重新制作线卡(材质: 304, 厚度 2.0 mm), 更换紧固螺钉, 见图 5。

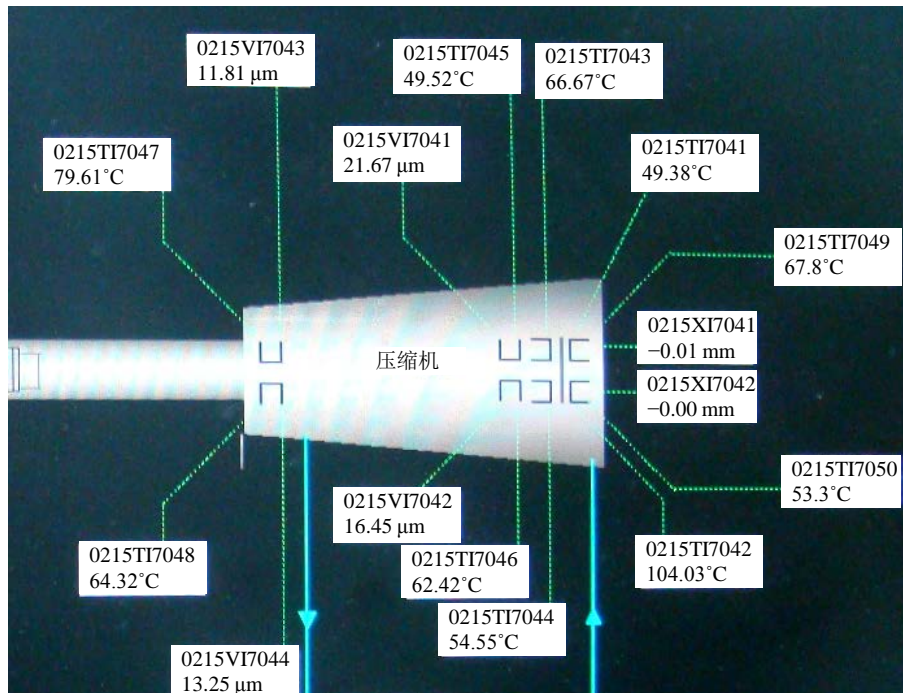
压缩机转速为 10,000 rpm, 主推力瓦块温度 TISA7042 为 104℃左右, 偏高但稳定; 该瓦块的温度还应该继续观察, 分析原因为瓦块厚度正偏差较大, 承受了较大的轴向载荷导致温度较高[1]。

Figure 6. The operation parameters of the compressor (2013.4.22)
图 6. 机组运行参数图(2013.4.22)

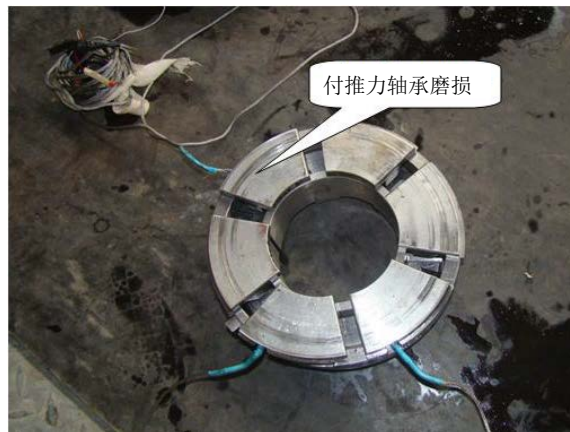
2013 年 8 月份装置停工大修期间, 拆检未发现主推力瓦巴士合金层无任何磨痕(见图 7 瓦块磨损图), 反而是付推力瓦磨损严重; 利用油石处理掉推力盘的高点, 同时更换整组付推力瓦块, 问题彻底解决。

Figure 7. The abrasions of the thrust pad (2013.8)
图 7. 瓦块磨损图(2013.8)
