航空发动机沉头铆钉断裂故障分析

国营四达机械制造有限公司, 陕西 咸阳

Fault Analysis on Countersunk Head Rivet in Aero-Engine

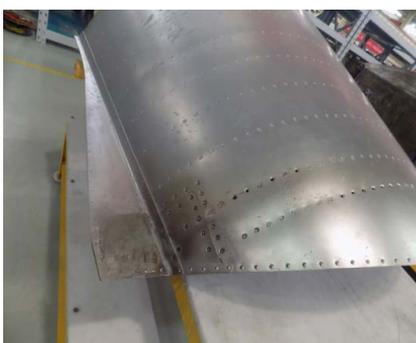
Figure 1. Reverse the drop site of the door rivet

图 1. 反推门铆钉掉落部位

查反推门表面,表面漆层有不同程度起泡现象,铆钉脱落处外壳颜色淡黄色,表面漆层起泡较为明显,距离脱落处越远颜色越淡,根据颜色差异分别命名为 1 区、2 区、3 区,3 区为铝合金表面正常颜色,见图 1。

根据铆钉的工作条件分析铆钉的断裂故障,铆钉工作部位处于尾喷部位,工作过程中正常温度大约在240℃以下,正常工作温度不会造成镉脆[11]。镉熔化温度约为320℃,镉脆产生温度约在270℃以上[12]。本次发动机工作过程中部分区域反推板外壳颜色变为黄色,漆层起泡,温度最高约为500℃,远超镉的熔化温度,为镉脆的发生创造了温度条件。

- 1) 发动机反推门铆钉的断裂模式为镉元素导致的液态金属致脆断裂。
- 2) 发动机工作尾喷口超温,反推门铆钉镀镉层熔化,是导致铆钉镉脆断裂的原因。
- 3) 建议后续修理、使用时应关注反推门壳体的颜色,对于发生颜色变化部位的铆钉应予以更换,以确保航空装备的使用性能。

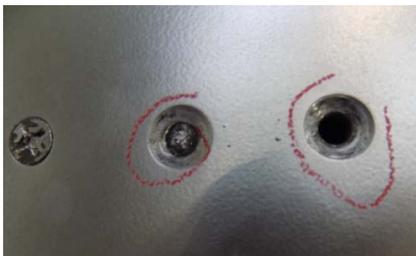
观察铆钉孔,铆钉孔无变形和磨损特征,见图 2。搜集铆钉残骸,发现铆钉断裂部位位于头部与杆

Figure 2. Rivets come off and paint is bulging
图 2. 铆钉脱落以及漆层鼓包

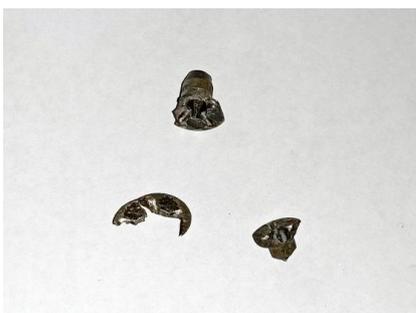
部转接 R 处，部分铆钉头部完全脱落，部分铆钉头部残缺，断口颜色呈黑灰色，无明显变形，见图 3、图 4，正常铆钉呈金黄色，镀层光亮，见图 5。

Figure 3. Failure rivet head
图 3. 失效铆钉头部

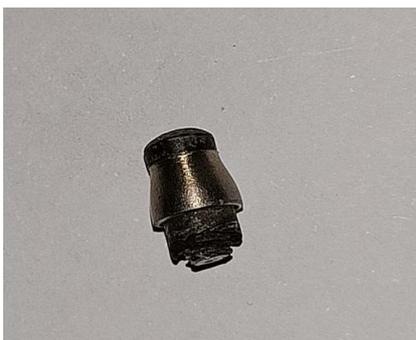
Figure 4. Rivet rod break
图 4. 铆钉杆断口

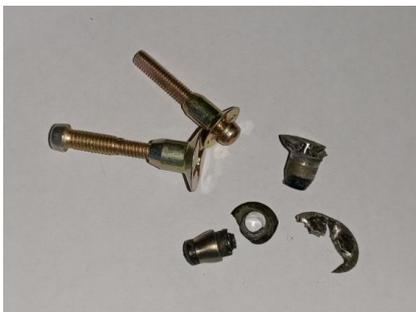
Figure 5. Comparison of normal rivets and rivet remains
图 5. 正常铆钉与铆钉残骸对比

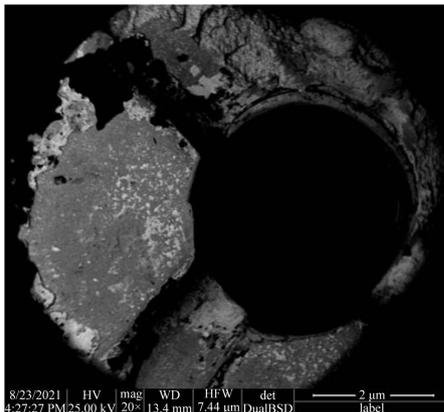
鉴于铆钉断裂特征较为相似，取一件头部残骸在电镜下观察，铆钉头部表面颜色不同，见图 6；断口均呈冰糖状堆积，显示沿晶分离形貌，见图 7，局部金属熔化后凝固形成流痕，见图 8、图 9。

Figure 6. Macromorphology of rivet head

图 6. 铆钉头宏观形貌

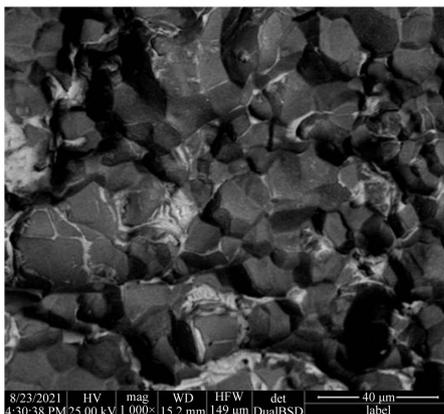
Figure 7. Morphology along the crystal fracture

图 7. 沿晶断口形貌

上述试验可以看出，铆钉的材质及热处理工艺是正常的。铆钉断口可见镉熔化痕迹，断口上有镉元素熔化痕迹残留，镉元素的扩散导致晶界弱化[4]。断口呈沿晶断裂形貌，表明铆钉断裂是在液态金属镉的作用下发生的镉脆断裂[5]。

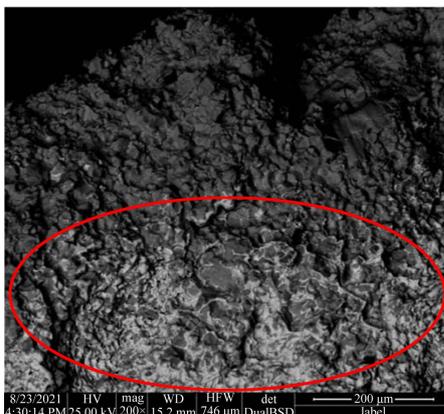
Figure 8. Crystal surface external residue

图 8. 晶面外来残留

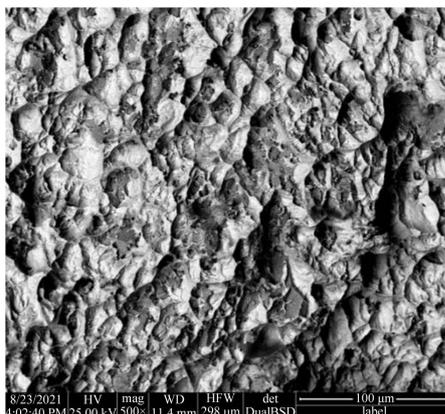
Figure 9. Abnormal pattern of crystal interface
图 9. 晶界面异常花样

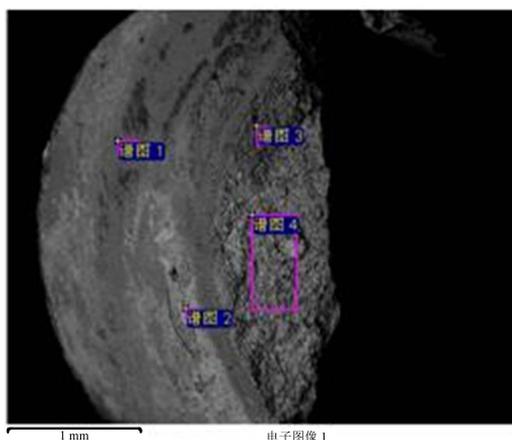
针对图 8 中的外来残留以及图 9 中的异常花样区域进行采用 X 射线能谱仪进行成分分析, 检测部位如图 10 所示, 检测发现金属流痕区有不同含量的镉元素, 判断出异常区域为镉流花样, 详细结果见表 1。

Figure 10. The part of the energy spectrum that can be detected
图 10. 能谱检测部位

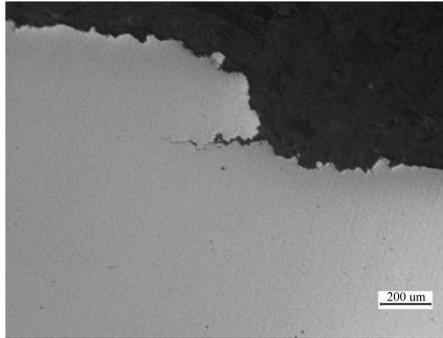
铆钉断口附近切取试样磨抛后检查, 裂纹分叉较多, 无氧化, 裂纹附近无金属夹杂物, 基体夹杂物评级结果为脆性夹杂 1 级, 符合 GJB 1951-1994 标准要求, 见图 11。基体组织为回火索氏体, 裂纹两侧

Figure 11. Rivet crack characteristics

图 11. 铆钉裂纹特征

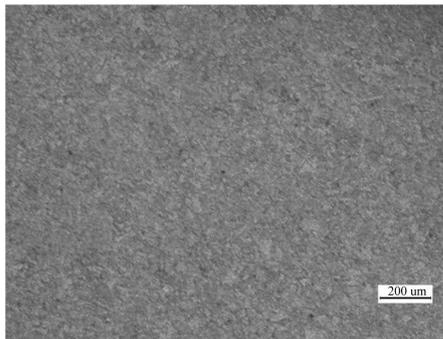
组织正常，无脱碳现象，见图 12。

Figure 12. Matrix cordite organization

图 12. 基体索氏体组织
