Analysis of Coil Abnormality in Failure of 10 kV Switch at 220 kV Substation

220 kV某站10 kV开关拒动故障中线圈异常问题分析

某 220 kV 站在 2015 年发生了一次线路开关拒跳，导致#2 变跳三侧故障。

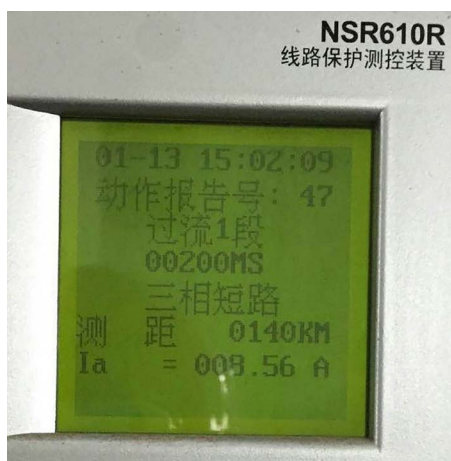
图 1. 矢崎线 1 段保护动作图

矢崎线保护动作图如图 1 至图 3 所示，根据保护动作报告，15 时 02 分 09 秒 10 kV 矢崎线保护过流 1 段(定值为 5.0 A，时限 0.2 S)、2 段(定值 1.0 A，时限 0.5 S)。

动作跳闸，现场 10 kV 矢崎线 577 开关并未跳开；15 时 02 分 10 秒 10 kV 矢崎线 577 开关报“控制回路断线”，15 时 02 分 14 秒 10 kV 矢崎线报“重合闸动作”。

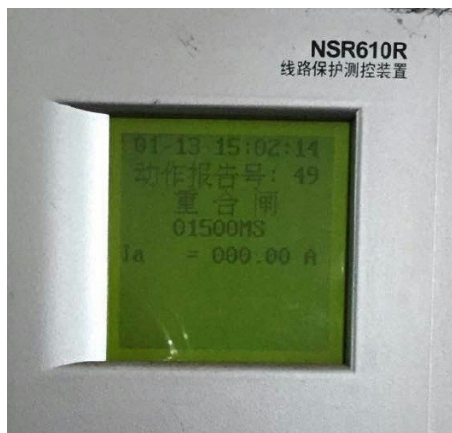
Figure 3. Line reclosing protection action diagram
图 3. 矢崎线重合闸保护动作图

10 kV 矢崎线故障时 577 开关拒动，在保护发跳闸令后，由于开关未能跳开造成跳闸线圈烧毁并引发“控制回路断线”告警。#2 主变跳闸后，故障电流消失，10 kV 矢崎线保护因三相电流为 0，控制回路断线(分闸线圈烧毁)无法提供分、合闸位置信号，现场有合后位、保护启动，重合闸条件(重合闸逻辑如图 4 所示)满足，故 15 时 02 分 14 秒 10 kV 矢崎线保护经延时 1500 ms 后重合闸动作。

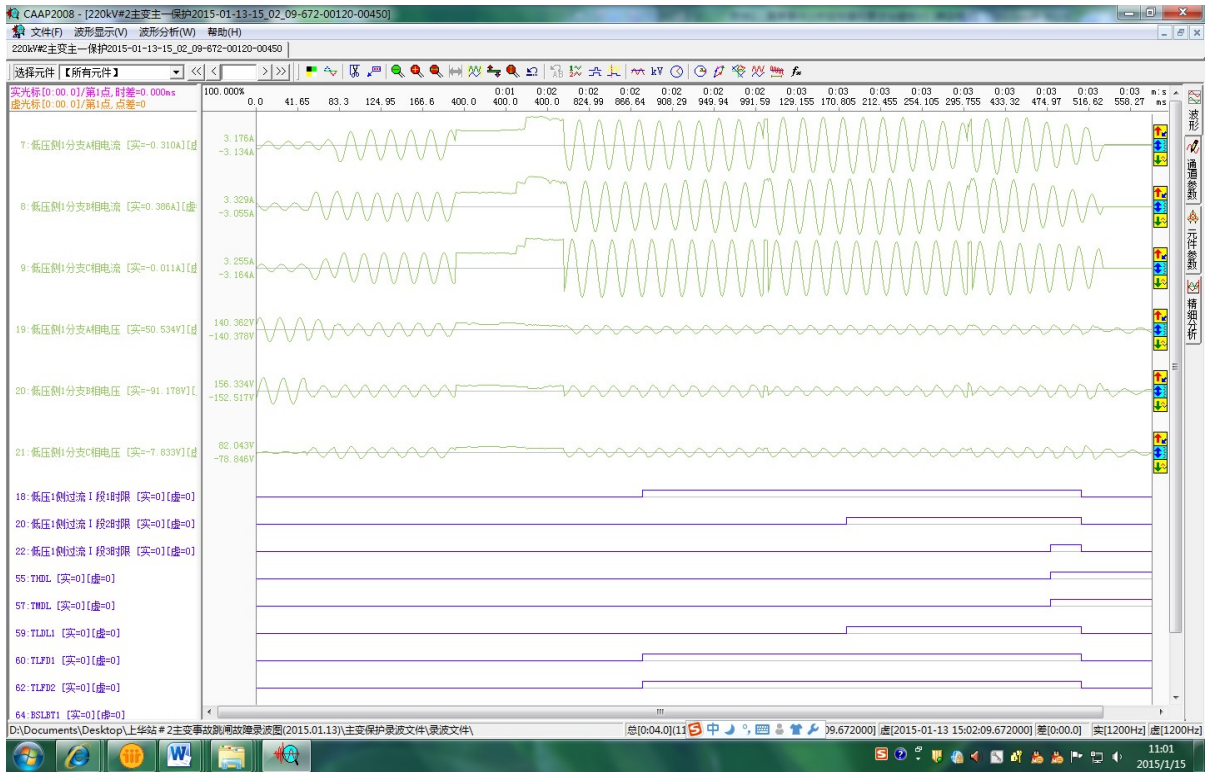
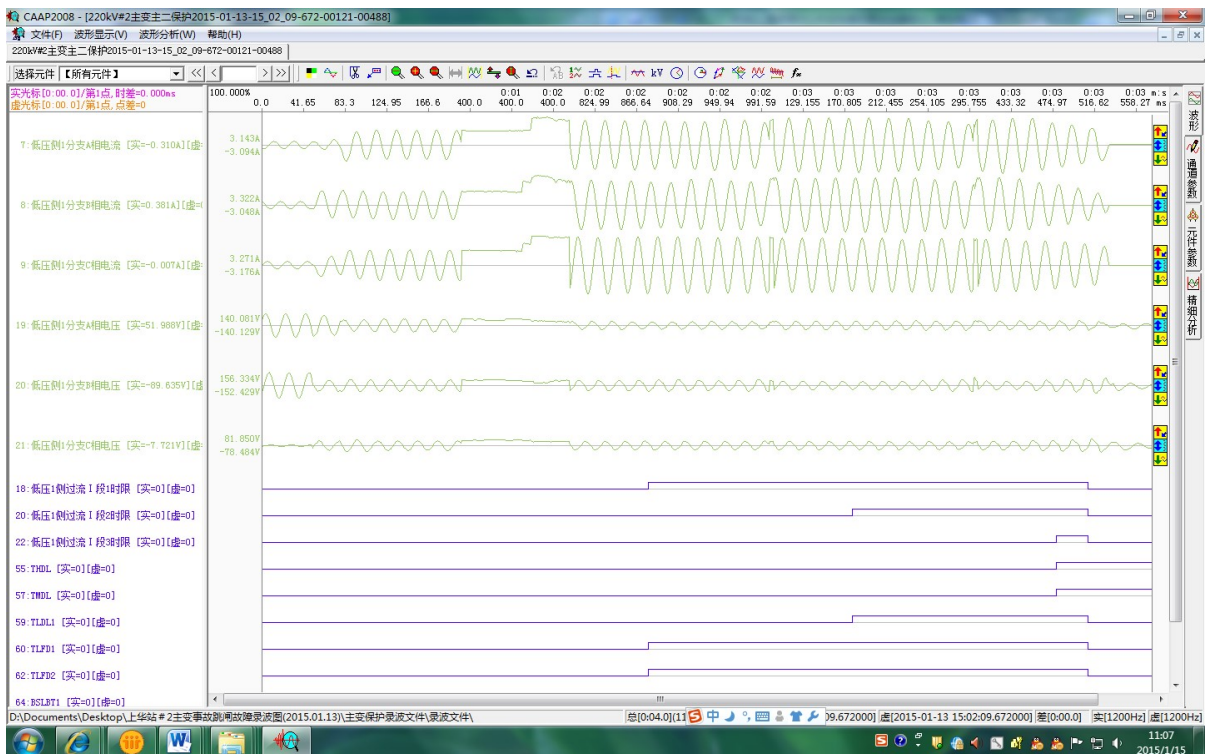
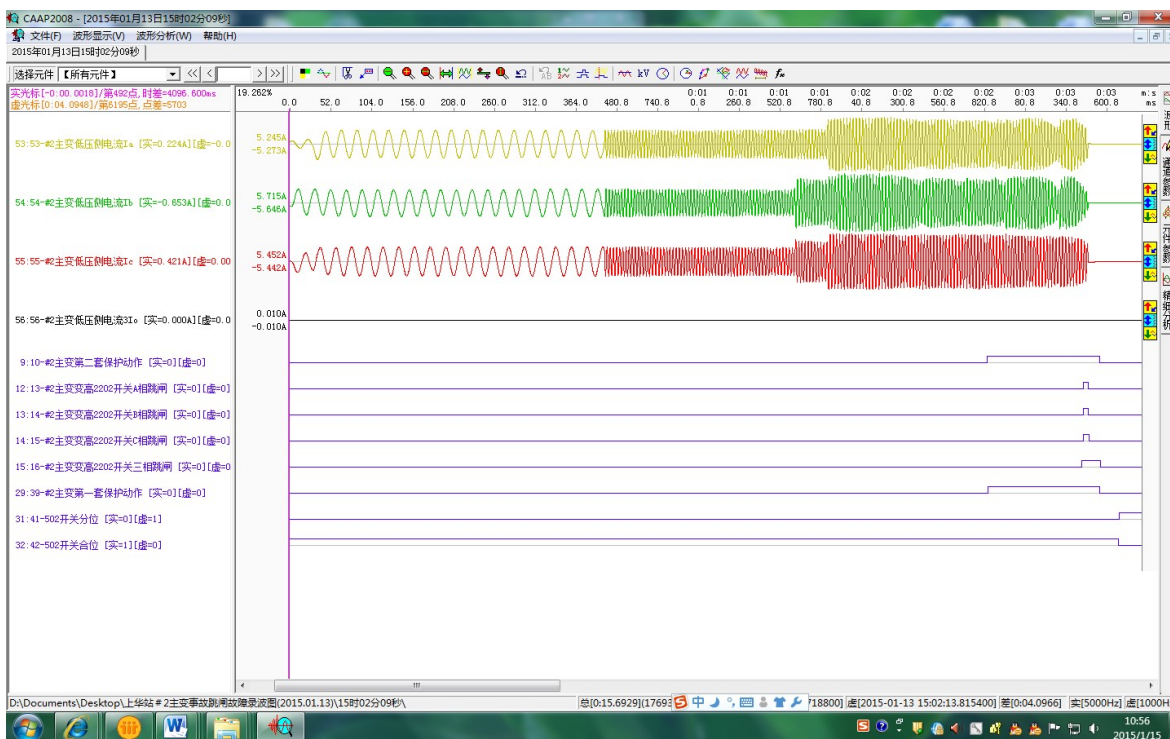
保护录波图如图 5 至图 7 所示，由保护及故障录波图分析，故障发生初期为单相接地故障，其后发展为 BC 相间故障并迅速发展为三相故障，故障初期故障#2 主变变低相电流二次值为 1.8 A，满足主变低压侧后备复压过流保护电流定值 1.04 A，但由于各相电压均高于 43 V (约 75%额定电压)且保持对称，复合电压(低压动作值线电压 70 V，负序电压动作值相电压 4.0 V)未能开放，主变低压侧后备复压过流保护未能动作；至 1608 ms，故障进一步发展，#2 主变低压侧 B 相电压下降至约 34 V (60%相电压)，故障相电流升至二次值 3.0 A，此时满足#2 主变低压侧后备复压过流保护动作条件，经 1200 ms 延时过流 I 段动作跳 10 kV 分段 500、550 开关并闭锁备自投，经 1500 ms 延时过流 II 段动作跳#2 主变变低，由于变低开关未能在 300 ms 内断开，经 1800 ms 延时过流 III 段动作跳#2 主变各侧开关。

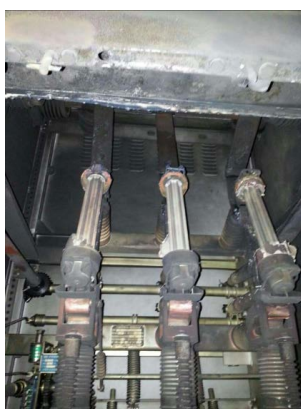
Figure 8. Situation of power distribution station
图 8. 配电站故障情况

该配电站属专线用户资产，由用户负责维护，距变电站长度约为 4.5 km。配电站内可见明显短路烧损痕迹，如图 8 所示。

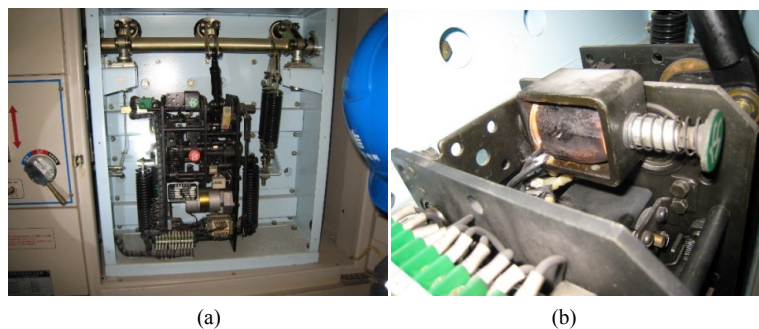
检修人员对 10 kV 矢崎线开关进行检修，分闸线圈已被烧毁，如图 10 所示。

Figure 10. 10 kV switch mechanism and Breaker coil burning picture
图 10. 10 kV 矢崎线开关机构及分闸线圈烧毁图

导致本次事件的直接原因为矢崎线专用配电站(用户资产)发生单相短路故障,随后逐步发展为两相故障,约 24 ms 发展为三相故障,200 ms 后矢崎线保护动作,开关拒动,保护出口 1.048 秒后分闸线圈烧毁。变电站#2 主变低压侧后备保护动作,1 时限跳 500、550 分段开关并闭锁备自投,2 时限跳 502 开关,由于 502 开关未能及时分闸(保护出口后约 546 ms 分闸)致 3 时限动作跳主变三侧。

导致本次事故发生的根本原因是由于分闸线圈烧毁导致的开关拒动。本次事故中所使用的断路器型号为 ZN28-10, 配用操作机构为 CT19-II 型, 投运时间为 2002 年 9 月。该型号操作机构属早期研发的弹操机构, 机构所配套的分、合闸线圈无论技术水平和生产工艺都有明显的时代局限性。线圈由漆包线绕制后, 采用油纸包覆后再浸漆, 使用过程中线圈暴露在空气中, 容易受到运行环境中的影响, 引起线圈匝间绝缘老化, 或者线圈变形后电磁力减弱。故障后检查, 矢崎线断路器分闸线圈从投运后没有更换过, 多年运行过程可能累积动作发热, 结合长期暴露在空气中线圈老化, 在本次故障前线圈匝间绝缘可能已被破坏, 因此, 矢崎线保护动作后断路器分闸线圈产生的电磁力不足, 无法在动作瞬间使断路器机构脱扣

跳闸，而持续励磁电流作用 1.5 s，分闸线圈发热烧毁。

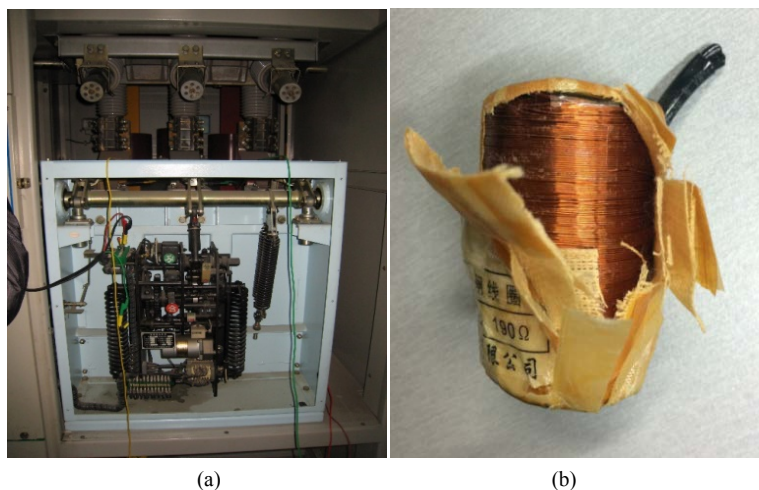
检修人员对 502 开关进行检修，分闸线圈外观无异常，直阻正常，如图 11(a)所示。拆开线圈后，线圈内部也无损坏痕迹，线圈绕制做工较粗糙，如图 11(b)所示。检修人员更换线圈前进行低电压动作试验，动作电压分别在 174 V、188 V、197 V 才能进行分闸，动作分散性大，且不满足规程(65%~120%) U_n 可靠动作(即 143 V~264 V)的要求，且低电压合闸试验有 3 次合闸不成功，更换分、合闸线圈并进行机构调整后试验合格。

Figure 11. Turns down the 502 switch mechanism and anatomical separated gate coil
图 11. 变低 502 开关机构及解剖后的分闸线圈图

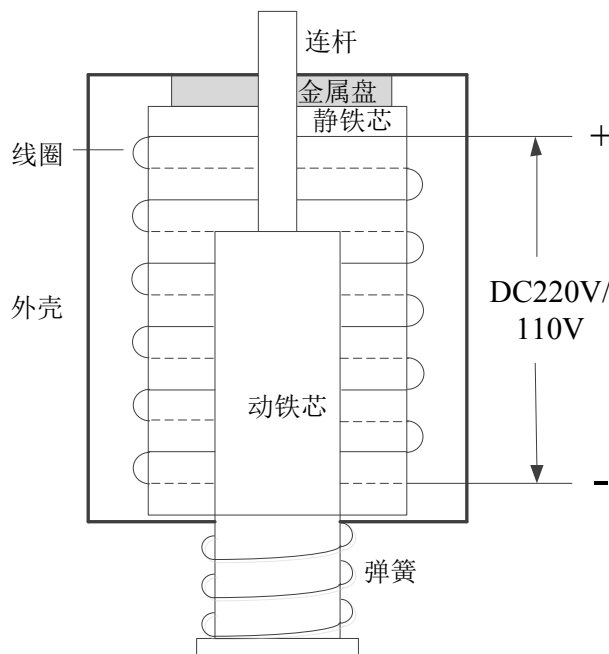
Figure 12. Coil internal structure
图 12. 线圈内部结构图

断路器分合闸线圈结构示意图如图 12 所示，分合闸线圈由动铁芯、静铁芯、线圈、铁盘、外壳以及连杆组成。导线围绕静铁芯环绕形成多匝线圈，动铁芯(粗)与连杆(细)相连，其中动铁芯为导磁材料，连杆为非导磁材料。弹簧连接圆盘，正常时弹簧将动铁芯芯弹出，连杆收缩回外壳内。断路器分合闸线圈工作电压为 220/110 V 直流电压，其线圈电阻阻值在 100~200 Ω 区间内，额定工作电压越大，对应阻值越大[10][11]。其工作电流一般在 1 A 左右，因此线圈通电时流过线圈内的电流不大。根据电磁感应现象，线圈通电时产生磁场，线圈产生的磁场将动铁芯与外壳顶部的铁盘磁化，铁盘与动铁芯之间因为磁化产生吸引力，动铁芯被吸附带动连杆朝向金属盘运动，连杆伸出外壳。

由于动铁芯设计缺陷导致的。第一种情况的发生是由于线圈的松动所导致的。如果线圈由于发热或者缠绕过程中的误差产生一定的松动,在断路器分闸过程中会使得本不应该动作的静铁芯发生一定的位移,导致连杆无法提供足够的动力使断路器机械部分将电路切断,线圈中长时间流过工作电流造成线圈烧毁的严重后果。第二种情况的发生是由于线圈的设计以及生产工艺的不合理造成的。动铁芯的设计和安装需要经过严谨的分析和计算,因为当动铁芯运动的路径过短,没能达到分闸所需的行程长度时,断路器无法立刻动作,线圈持续通电造成线圈烧毁。以上两种情况属于电磁铁芯机械故障。线圈部件中,铁芯是分合闸设备的核心部件之一,一旦发生上述两种情况,便会造成线圈的烧毁。
