# 某气井采气管线穿孔失效原因分析及对策研究

某气井采气管线发生穿孔失效, 对站场正常生产造成影响, 通过化学成分分析、XRD分析、XPS分析、扫描电镜分析、冶金质量分析、金相组织分析等方法对其失效原因进行分析, 结果表明: 高含量的Cl离子气田水沉积导致点蚀, 最后引起焊缝处穿孔; 夹杂物聚集 + 高含量的Cl离子气田水沉积导致点蚀, 从而引起基体腐蚀坑洞。根据造成腐蚀穿孔的原因, 提出了具体对策。

# Analysis and Countermeasures of Perforation Failure of Gas Production Pipeline in a Gas Well

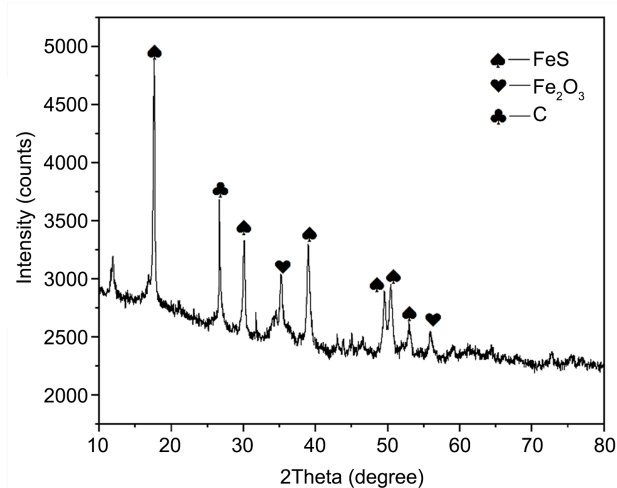
在管体腐蚀坑表面(编号 1-5#)、焊缝穿孔位置附近(编号 3-7#)刮取粉末, 经过干燥并用玛瑙研磨器研磨后过筛制取粉末进行 XRD 分析, 结果如图 3、图 4 所示。结果表明: 二者均含有 FeS、Fe<sub>2</sub>O<sub>3</sub>、C, 焊缝穿孔位置附近还含有部分 FeCO<sub>3</sub> 和 CaCO<sub>3</sub>。

**Figure 3.** XRD results of pitting pit surface (1-5#)**图 3.** 管体点蚀坑表面(1-5#) XRD 结果

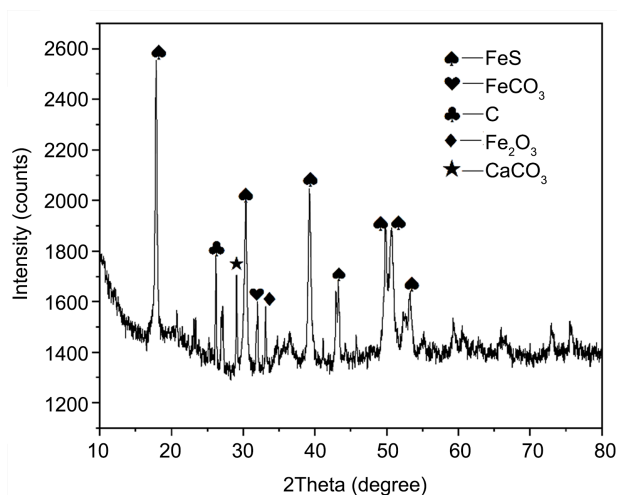
**Figure 4.** XRD results near the perforation of the weld (3-7#)**图 4.** 焊缝穿孔位置附近(3-7#) XRD 结果

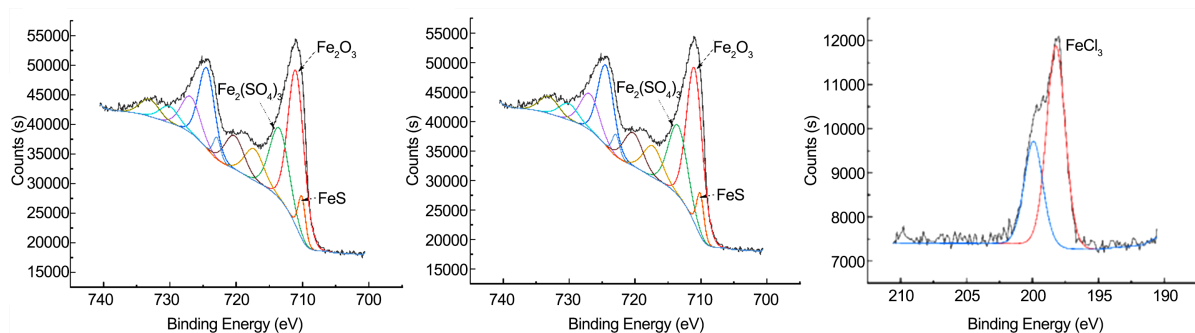
在管体腐蚀坑附近(编号 1-6#)、焊缝穿孔位置两侧(编号 3-8#、3-9#)各取一个  $5\text{ mm} \times 5\text{ mm} \times 3\text{ mm}$  的块状样品表面进行 XPS 分析, 其结果如图 5、图 6、图 7 所示。结果表明: 这些样品表面的主要成分均为  $\text{Fe}_2\text{O}_3$ 、 $\text{FeS}$ 、 $\text{FeCO}_3$ , 与 XRD 结果相符; 同时含有少量  $\text{FeCl}_3$ 、 $\text{S}$ 、 $\text{Fe}_2(\text{SO}_4)_3$ , 这可能是管道介质中的  $\text{H}_2\text{S}$  和  $\text{CO}_2$  引起腐蚀的结果。

Figure 5. Tube body corrosion pit near (1-6#) XPS results

图 5. 管体腐蚀坑附近(1-6#) XPS 结果

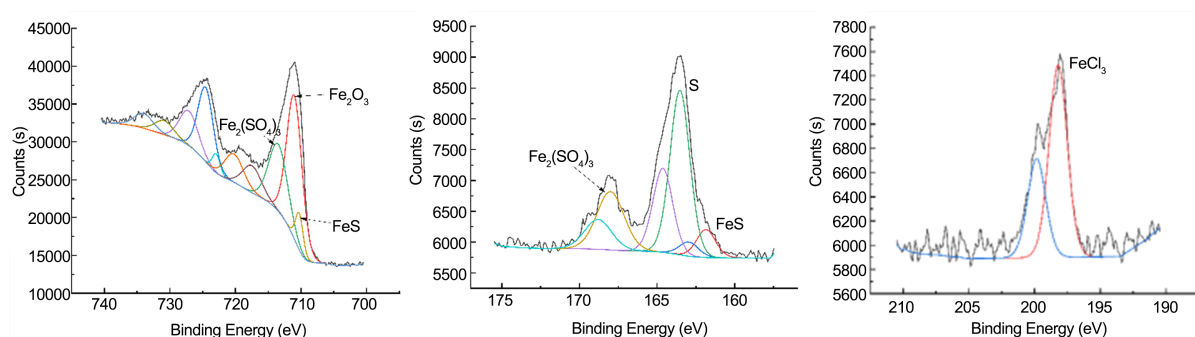
Figure 6. Weld hole location near (3-8#) XPS results

图 6. 焊缝穿孔位置附近(3-8#) XPS 结果

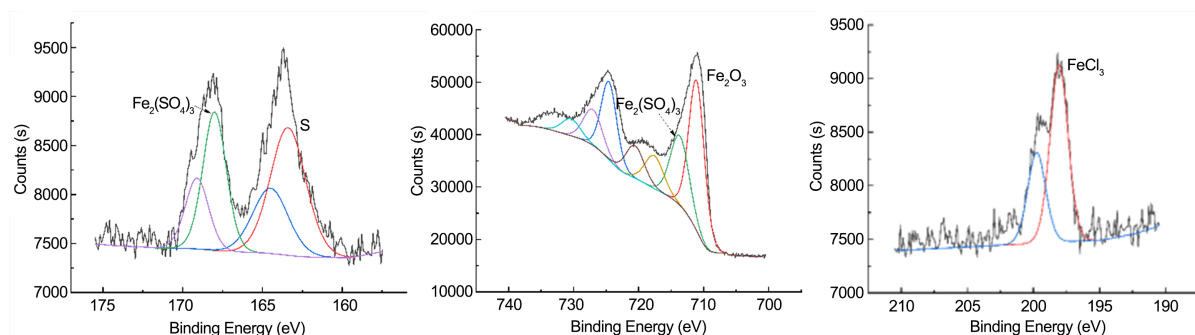
Figure 7. Weld hole location near (3-9#) XPS results

图 7. 焊缝穿孔位置附近(3-9#) XPS 结果
