# Study and Application of Casing Failure Control Technology in Ordovician High Confined Aquifer by Using Fall Step Method

Henan Energy Yi'an Coal Company Yi'an mining, Xin'an Henan  
Email: [cailj.love@163.com](mailto:cailj.love@163.com)

# 倒台阶法治理奥陶系高承压含水层套管错断技术的研究及推广应用

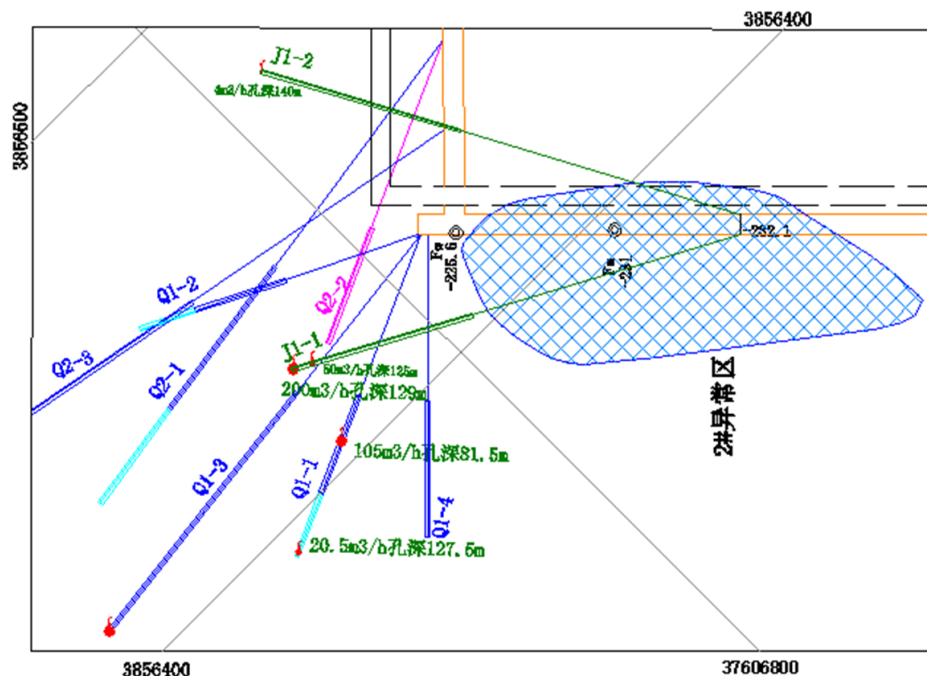
图 2. 12150 工作面 J1-1 治理钻孔平面布置

钻孔套管错断出水后,义安矿业与义煤公司领导积极沟通汇报,采取了“围点打援,帷幕注浆”方法进行注浆堵水工作,该工程于 2014 年 11 月 18 日开始施工,于 2015 年 5 月 4 日结束,在 J1-1 孔出水点附近施工 7 个钻孔,成孔 6 个,工程量 752.5 m,通过对出水钻孔附近进行帷幕注浆加固,填充出水层裂隙,阻断出水源,减少钻孔出水量。方案实施后,有 3 个钻孔水量较大,4 个钻孔水量较小,小水钻孔注浆量有效,未能起到减水效果,大水钻孔与 J1-1 事故钻孔连通性好,“围点打援”钻孔注浆均用 J1-1 钻孔跑出,起不到加固作用。

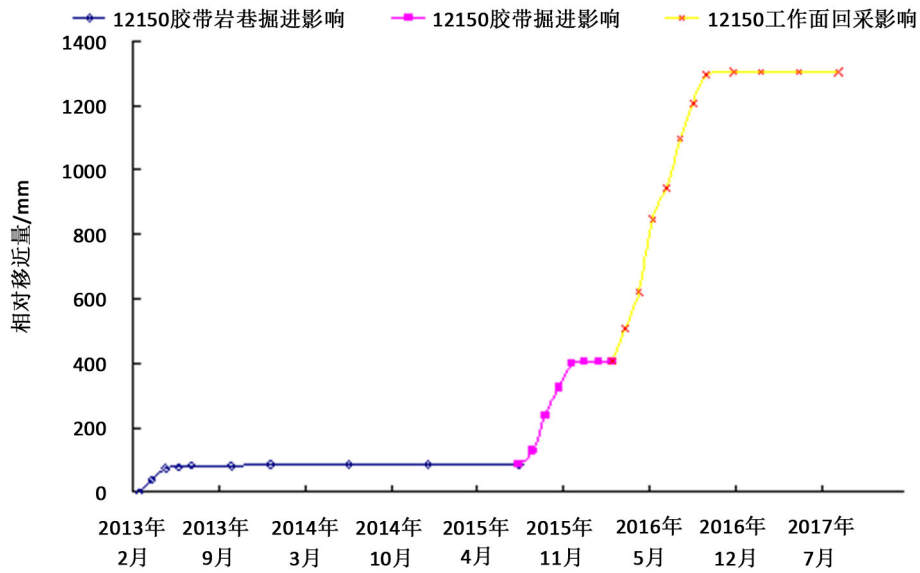
Figure 3. Variation curve of roadway approach value in 12150 working face  
图 3. 12150 工作面巷道移近量变化曲线

1) 12150 底板岩巷掘进期间,受大埋深、高地应力影响,原岩应力重新分布,该巷道变形量观测点于 2013 年 3 月~5 月,巷道收敛变形较大,相对移近量最大达到 75 mm,3 个月之后趋于稳定,到 2015

年 8 月，该巷道变形量观测点相对移近量为 85 mm。

2) 12150 底板岩巷上覆二<sub>1</sub>煤层 12150 胶带巷掘进期间，受掘进巷道底板动载应力影响，12150 底板岩巷收敛变形加剧，于 2015 年 8 月~12 月，相对移近量最大达到 400 mm，5 个月之后趋于稳定，到 2016 年 3 月，该巷道变形量观测点相对移近量为 408 mm [12]。

3) 12150 底板岩巷受工作面回采动压影响，巷道收敛加速变形，于 2016 年 3 月~10 月，相对移近量最大达到 1300 mm，8 个月之后趋于稳定，到工作面回采结束，该巷道变形量观测点相对移近量为 1308 mm。

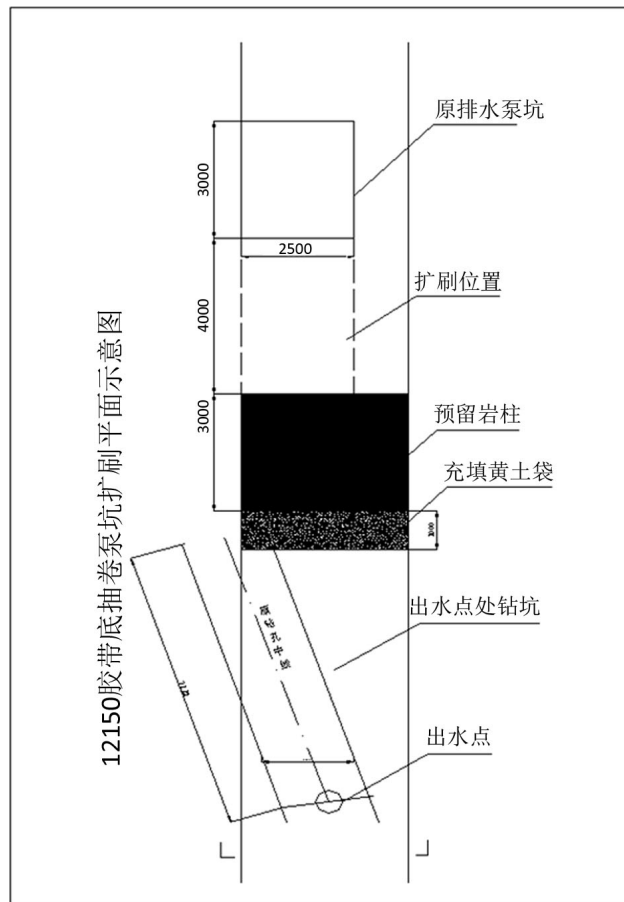
图 4. 倒台阶治理套管错断巷道帮部支护剖面图

2015 年 6 月 29 日, 义安矿决定采取直接开挖孔口方案进行治理, 但在开挖期间, 出现开挖范围内涌水大, 排水泵抽到一定深度后积水位基本不下降, 分析为钻孔涌水量过大, 排水需要缓冲时间和空间, 且直接开挖顶水压开挖难度很大, 开挖处的岩屑对排水泵的损伤特别大, 排水泵损坏快; 为了避开直接开挖造成的种种困难, 义安矿采用了先开挖泵坑引水, 后开挖孔口的方面进行施工, 即在 J1-1 钻孔向上

11 m 位置挖设一个泵坑, 深度 5.5 m, 其规格 3.5 \* 2.0 \* 5.5 m, 施工后发现泵坑容积不够, 又沿出水方向扩延了 4 m 长 5 米深, 在泵坑内分别安设两台 50 KW、一台 75 KW 和一台 18.5 KW 潜水泵(两趟电源)。然后向 J1-1 钻孔出水方向继续扩挖, 挖至 3.3 m 时露出断管, 在断管口向下 0.4 m 处安装一个法兰盘并焊接固定, 并施工两根锚杆焊接拉住法兰盘。

加固结束后在 $\phi 108$  mm 套管内下设 $\phi 73$  mm 套管 87.5 m, 利用套管环状间隙注浆固管时, 发现孔口往前 4.5 m 处出现漏浆泡水现象, 随后将 $\phi 73$  mm 套管全部取出, 改用下止水器进行治理。

将止水器下设至 35 m 时出现钻杆出水, 继续下 55 m 处(细砂岩), 利用地面注浆泵压清水打开止水器, 钻孔内无水, 达到治水目的。
