# 某页岩气平台管道失效原因分析

汪运储, 李宇, 文 焱

中国石油天然气集团公司西南油气田分公司安全环保与技术监督研究院, 四川 成都

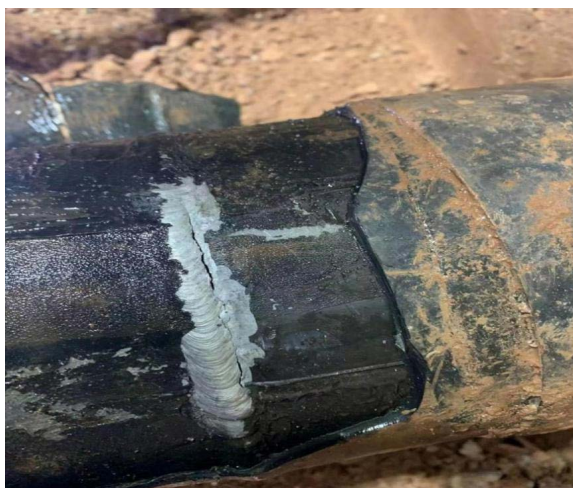
某页岩气平台出站管道出现天然气泄漏燃烧，经关闭该平台来气并进行氮气置换该管道内天然气后火焰熄灭。经现场对泄漏点开挖发现，泄露原因为焊口开裂造成。失效管段位置及现场开挖检查见图 1、图 2。

Figure 2. The picture of the welded crack on the scene  
图 2. 现场焊口裂纹照片

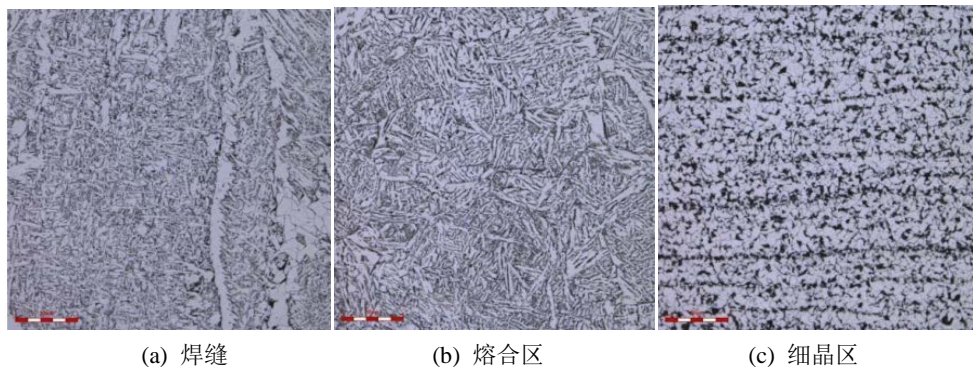
对失效管段焊缝处不同的两处部位参照 GB/T 13298-2015《金相显微组织检验方法》金相分析, 结果见图 3、表 3。从图 3、表 3 可知, 焊缝的金相组织为铁素体和珠光体; 熔合区的金相组织为粒状贝氏体; 细晶区的金相组织为多边形铁素体和马氏体。该失效管段焊缝金相组织性能符合相关标准的规定。

**Figure 3.** The metallographic structure analysis of the corrosion gas tubulation's welding line**图 3.** 失效管段焊缝金相组织分析**Table 3.** The metallographic structure analysis result of the corrosion gas tubulation's welding line**表 3.** 失效管段焊缝金相组织分析结果

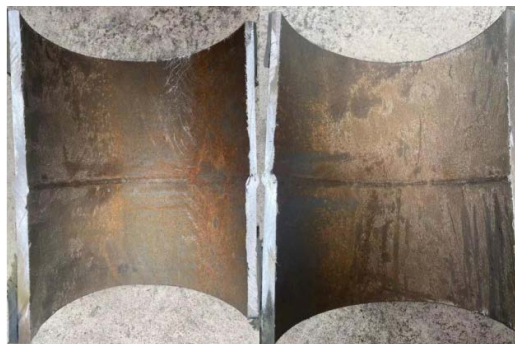
失效管段样品目视观察其内壁无腐蚀痕迹, 见图 4, 焊缝两侧根部位置有多条裂纹, 环焊缝两侧管

图 4. 失效管段内壁宏观形貌

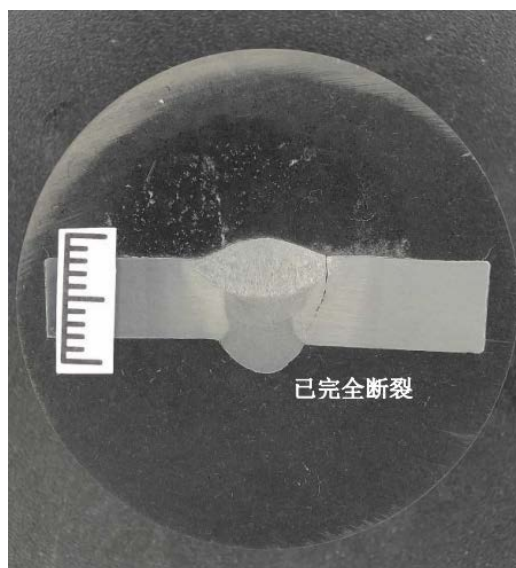
材壁厚存在差异,焊缝左右两端管子壁厚相差 0.1~1.8 mm,内表面小壁厚端焊趾可见裂纹萌生,呈树枝状分布,主裂纹附件还存在较多二次裂纹,主要呈穿晶形貌,局部呈现沿晶形貌[2]。焊缝区域有错边,最大错边量达 3 mm,见图 5。

图 5. 失效管段焊缝宏观形貌

1) 管段样品焊缝存在一定程度的焊接余高超标、咬边、焊瘤、错边、烧穿、未焊透、焊缝成型欠缺等现象, 这些问题会引起焊缝应力集中[4]。

3) 针对以上实验结论, 我们建议扩大同批次同类型管道焊接接头质量的抽查范围, 及时发现缺陷并进行处理, 同时做好集气管道运行过程中的跟踪检测工作[5]。

4) 强化管道产品的质量控制和管道工程的验收管理, 切实实现管道“优生优育”。严格执行标准, 加强管道焊接过程质量控制。同时, 不断强化施工过程中的管理监督, 尤其重点提升不等壁厚管道焊接质量。从而切实消除焊接质量对管道本质安全的影响, 遏制安全事故的发生。

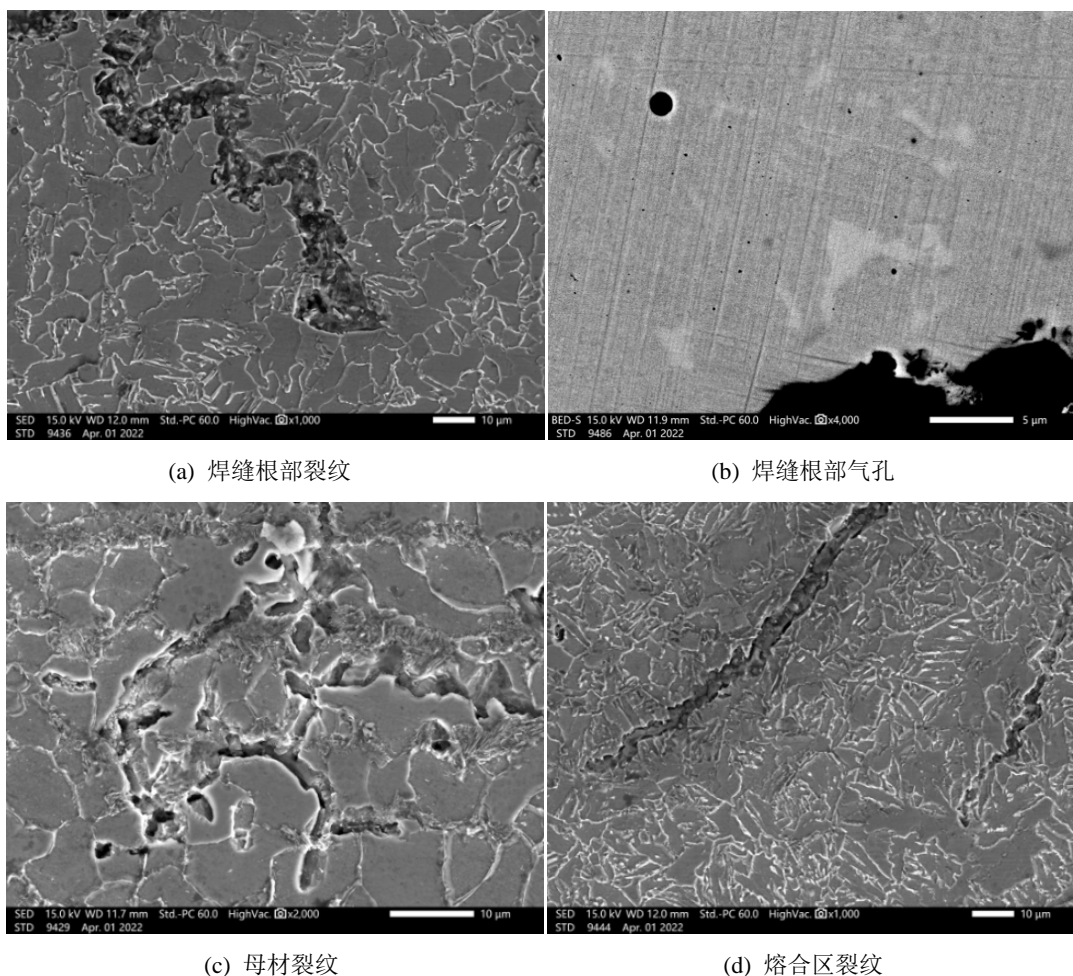
使用扫描电子显微镜观察试样截面裂纹、气孔、组织。结果如图 6 所示。从图中可以看出,裂纹起裂于根焊缝根部的热影响区,裂纹扩展为穿晶和沿晶混合型,扩展路径上存在多条分支,且分支裂纹多止裂于焊缝熔合区[3]。焊缝中存在较多显微气孔,焊缝根焊氩弧焊区显微气孔较多,气孔接近圆形、表面光滑,且多位于先共析铁素体组织上,初步判断为显微氢气孔。

**图 6.** 失效管段 SEM 微观观察

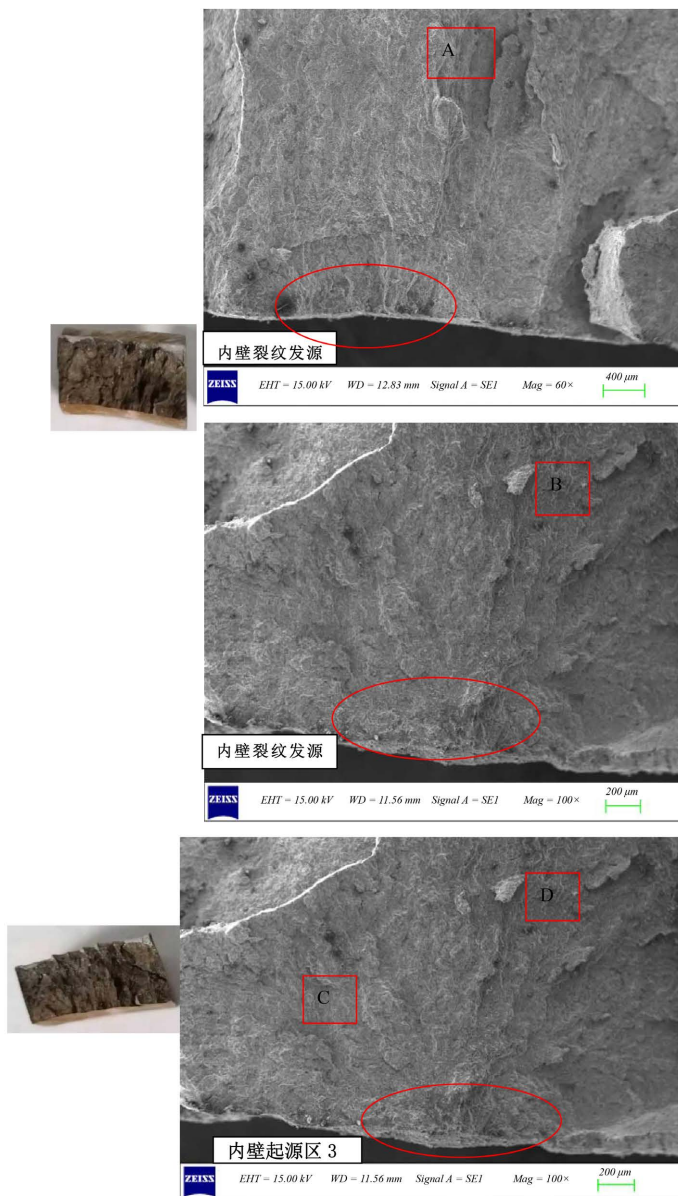
裂纹起源管壁内壁，已基本贯穿整个管壁截面，仅外壁部分有少量连接，见图 7。

对图 7 三处开裂区观察发现裂纹为多点线性发源，呈放射状向四周扩展，可观察到多条放射性撕裂棱，起源区可观察的一处片状夹杂，但不是初始的裂纹源，对开裂影响有限。

裂口断面表面，大部分区域都覆盖有较厚的氧化物，但仍能分辨出整个断口为脆性准解理和解理断裂特征，解理断口分布区域与金相观察到的层状组织的区域基本一致。

Figure 7. The three open source area  
图 7. 三处开源区

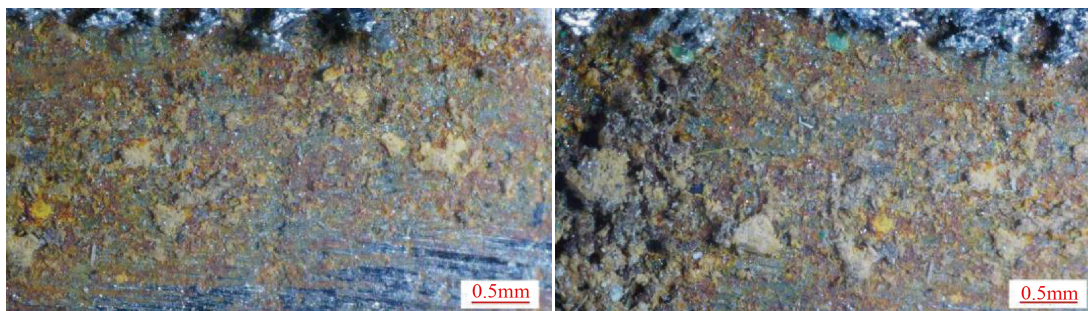
使用体式显微镜与扫描电子显微镜观察失效管段焊缝断面区域腐蚀产物，并使用 EDS 测定腐蚀产物成分。用刀片刮取失效管段焊缝断面区域腐蚀产物进行 XRD 测试，结果见图 8、图 9、表 4。

Figure 8. The surface morphology of the corrosion products  
图 8. 腐蚀产物表面形貌

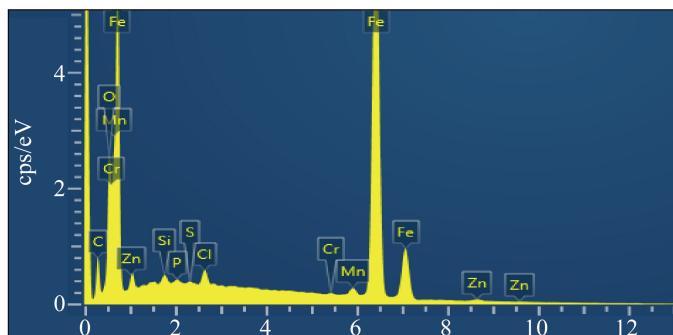
对腐蚀产物横截面进行 EDS 线扫描，如图 9、表 4 所示，纵向裂纹开裂面覆盖大量较为致密的腐蚀物，EDS 表面腐蚀物主要为氧化物，其中的危害元素 S、P 等未见异常，个别区域有低含量 Cl 元素应为污染物。

**Figure 9.** The eds figure of the corrosion products  
**图 9.** 腐蚀产物 eds 图

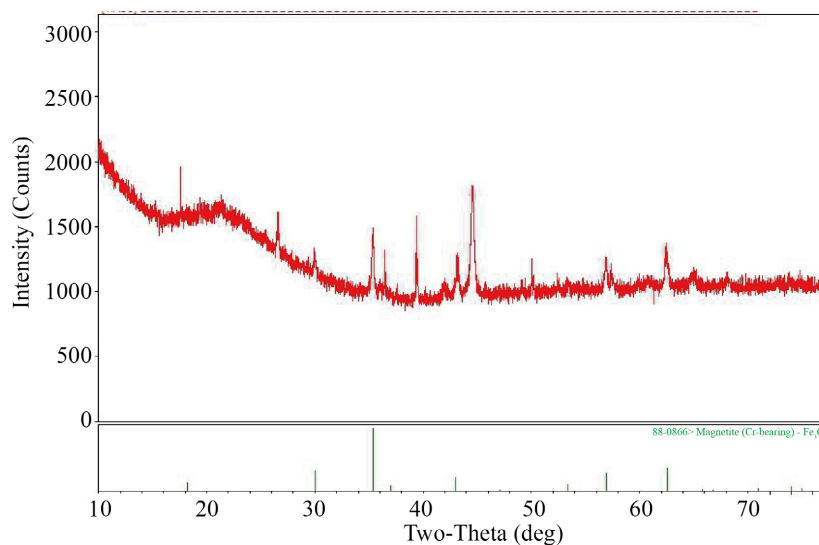
**Figure 10.** The XRD of the corrosion products  
**图 10.** 腐蚀产物 XRD

根据图 10 腐蚀产物 XRD 检测结果显示, 腐蚀产物的主要成分为  $\text{Fe}_3\text{O}_4$  和  $\text{Fe}_2\text{O}_3$ ; 根据物相分析结果得知, 失效管段焊缝断面覆盖物主要为铁的氧化物或砂砾成分, 并未检测到高含量腐蚀产物特征, 符合 EDS 的实验结果。
