Failure Analyse and Improvement Measures for Centre Rotation Component of EPB Sheild Machine

Fazhan Liu, Yunjie Chen

Wuhan Marine Machinery Plant Co., Ltd., Wuhan Hubei

某土压平衡盾构机中心回转组件故障分析及改进

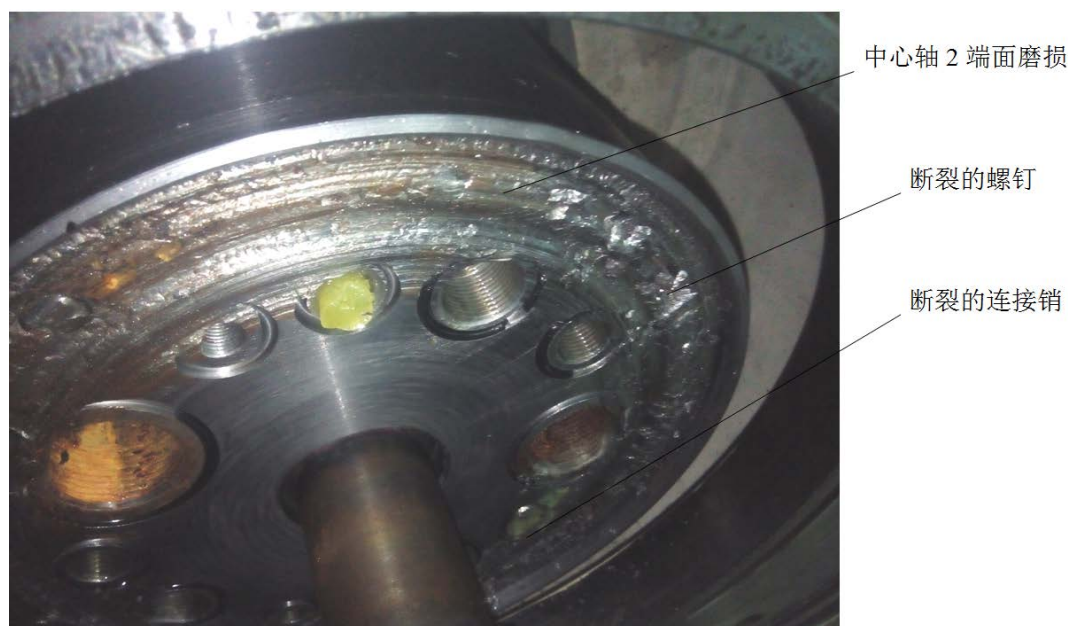
在初始施工阶段例行检查时发现刀盘转动时旋转接头及其安装法兰并未随之转动。发现上述情况后, 遂组织对该故障进一步检查确认。往刀盘上注入泡沫检查, 发现中心回转组件上排气管螺塞处有泡沫泄露; 随后拆除旋转接头进一步检查, 观察到 C-C 截面上螺钉和连接销全部断裂, 中心轴 2 也严重磨损, 如图 2 所示; 继续对中心回转密封中的油脂填充情况进行检查, 发现密封舱内油脂填充充分, 满足密封和润滑要求。

对于序②: 查看图纸发现, 旋转接头安装法兰与中心轴 2 连接面 C-C 截面与其它连接面上连接螺钉数量和规格相比, C-C 截面螺钉数量最少, 只有 9 件, 规格 M16; 而其它联接面的螺钉数量为 16 或 18 件, 规格为 M16 或 M20, 因此可以判断 C-C 截面为危险截面, 故需要对 C-C 截面强度重新进行校核。

Figure 2. Fracture of bolt and pin in C-C section

图 2. C-C 截面连接螺钉和连接销断裂情况

9 根 8.8 级螺钉达到手册规定的预紧力时, 能传递的扭矩连计算结果为 3.6 kN·m, 而 $T_{z2} + T_r + T_R$ 为 9.7 kN·m, 故螺钉预紧力不能传递足够的扭矩来克服摩擦阻力。

根据上述(一) (二)可以得出, C-C 截面上扭矩由连接销进行传递, 且连接销设计安全系数偏小(安全系数值为 1.14)。

对于序③: 如中心轴法兰及土仓壁板上发生结泥饼现象, 则会导致中心轴法兰转动时阻力矩超过设计值。遂开仓检查, 证实了土仓内中心轴法兰及土仓壁板上确实有大量泥饼存在。

因此结合上述对序②、序③分析, 判定连接销设计安全系数偏小且施工中未及时对渣土进行有效的改良导致土仓内有大量泥饼产生, 是此次故障发生的主要原因。

在经过以上分析后, 故障处理措施为: 更换中心轴 2、旋转接头安装法兰、9 件 M16 × 85 连接螺钉、连接销及相应的密封圈; 并在中心集成块和中心轴 1、中心轴 1 和中心轴 2、中心轴 2 和中心轴法兰之间

分别增加 4 处长 150 mm 焊高 8 mm 或 5 mm 焊缝。

原结构中, 驱动中心轴法兰旋转的力矩通过中心轴 2、C-C 截面、旋转结构安装法兰及中心回转密封传递至中心轴法兰上, 在中心轴 2 和中心轴法兰之间增加焊缝后, 驱动中心轴法兰旋转的力矩通过中心轴 2 以及中心轴 2 与中心轴法兰间的焊缝直接传递到中心轴法兰上, 受力情况得到有效改善。

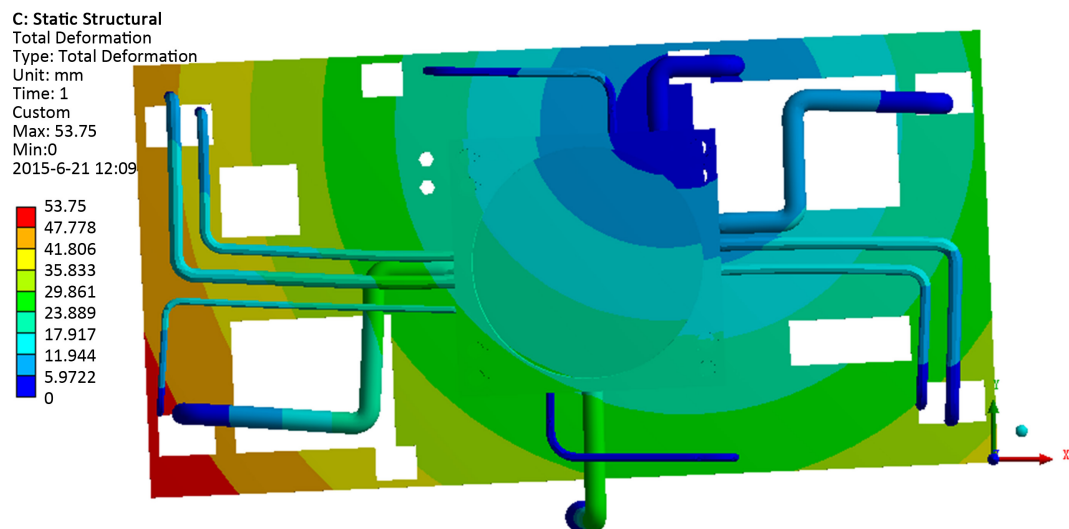
对中心集成块及刀盘连接管路进行有限元计算, 在 11 根管路与刀盘连接面施加约束, 给中心回转组件施加 50 kN·m 的旋转载荷, 分析结果显示: 11 根管路均发生塑性变形, 如下图 3 所示。管路发生变形后, 中心集成块与管路发生接触, 对管路产生剪切应力。

通过计算, T_g 为 37 kN·m, 中心回转组件旋转阻力矩 T_z 值约为 50 kN·m, 可见 2 根泡沫管即可以将中心回转组件带动, 使其跟随刀盘旋转。

Figure 3. Displacement nephogram of Pipe between Cutter and Central integration block
图 3. 中心集成块及刀盘连接管路受扭力位移云图

为防止中心回转组件继续后移, 制作了一套工装, 并通过该工装将已经后移了 70 mm 的中心回转组件往前顶推, 并阻止中心回转组件后移。之后, 盾构机继续施工, 最终顺利到达接收井。
