20#钢节能器进水管腐蚀穿孔的形成原因

本文针对锅炉节能器的进水管20#无缝钢管的腐蚀穿孔失效, 开展了宏观分析、微观分析、理化性能检验、扫描电镜及能谱分析等。研究结果表明: 20#无缝钢管内壁上侧腐蚀穿孔的主要原因是氧腐蚀和湍流腐蚀。通过此研究明确了20#无缝钢管的失效原因, 为提高20#钢进水管的使用寿命, 提出如下建议, 应尽量除去给水中的溶解氧, 调节给水PH值至合理范围(7.0~10.5), 或者进水管选用耐蚀性更强的金属材料。

Cause of Corrosion Perforation of Water Inlet Pipe of 20# Steel Energy Saver

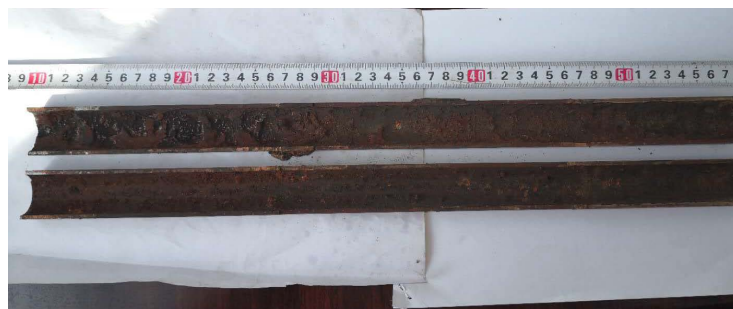
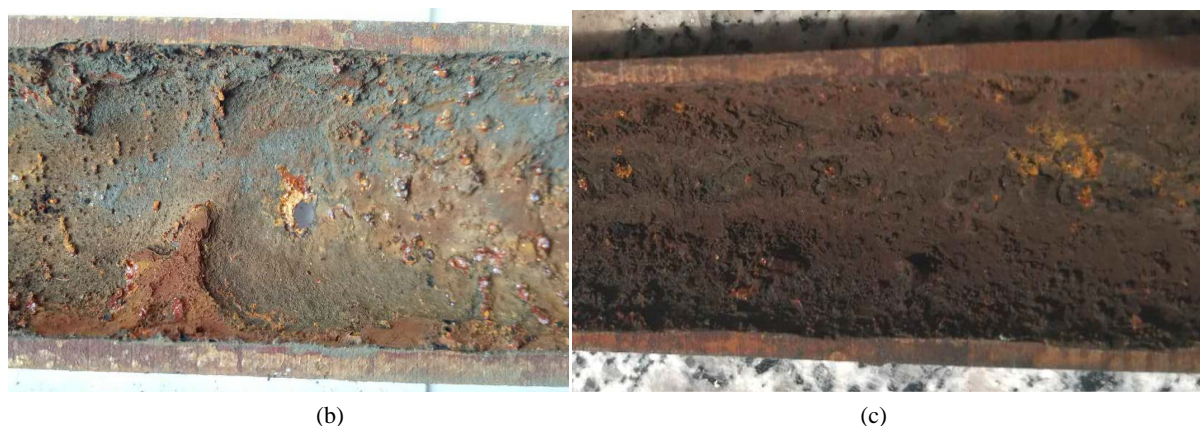
样品管的纵剖面宏观形貌见图 1(a), 样品管上侧内壁整体呈砖红色, 局部可见铁灰色的管基体, 触摸管内壁, 砖红色腐蚀产物脱落, 在手上附着黑色粉末。样品管上侧内壁存在较多大小及深度不一的腐蚀凹坑和鼓包, 部分凹坑内可见黑色腐蚀产物。部分单个凹坑形状呈 C 形, 其中凸弧的方向与水流方向一致。腐蚀孔洞位于其中一个凹坑底部, 其周围腐蚀产物比较少, 可见管基体, 样品腐蚀孔洞直径约 $\phi 3$ mm, 见图 1(b)。样品管下侧内壁未见明显凹坑, 有砖红色腐蚀产物附着, 见图 1(c)。样品上侧凹坑位置减薄现象比样品下侧严重, 即腐蚀程度较大。

Figure 1. Internal corrosion morphology of sample tube. (a) Longitudinal section; (b) Morphology of corrosion perforation on the upper side of sample tube; (c) Macroscopic morphology of the lower side of the sample tube

图 1. 样品管内部腐蚀形貌。(a) 样品管纵剖面；(b) 样品管上侧腐蚀孔洞形貌；(c) 样品管下侧宏观形貌

根据委托方提供的资料可知，锅炉给水泵之后先连接 $\phi 60$ mm 管道(图纸纵向管道)再连接 $\phi 32$ mm 样品管道(图纸横向管道)。在实际的运行中，给水泵会变频补水，且定期加入盐除垢防垢。突然的管径变化(或流体方向变化)会导致样品管发生湍流，从而产生湍流腐蚀[8]。当流速达到湍流状态时，湍流会击穿紧贴金属表面的边界层，且在金属表面产生切应力，此应力会剥落金属表面的保护膜，加速金属腐蚀。经湍流腐蚀后的金属表面往往呈沟槽和马蹄形形貌，且与流向有关[9]。样品管内壁的表面出现了腐蚀凹坑且具有方向性，流体中的固体微粒和气泡会加速这一进程。由于金属表层不断被剥落，最终导致穿孔现象。

样品管内壁上侧的腐蚀程度更为严重，归因于管内壁上侧所接触的是气液混合的两相流动。在高流速下两相流会产生弹状流，以很高的湍流为特征[10]。在气液两相流中，流体流动对管内壁面腐蚀破坏的作用主要包括以下几个方面[11]：(1) 流动促进对流扩散。对流扩散包括沿管壁的净传输和边界层与内部流体间的对流传输；(2) 诱发压力变化；(3) 施加剪切应力。所以，在气液两相流状态下，电化学因素与流体动力学因素的协同强化了流体对材料表面的剪切应力，进一步加剧了腐蚀。此外，通过微观观察发现，马蹄形凹坑处的晶粒塑性变形是由含颗粒、气泡的高速流体冲击管内壁表面所致。

水中溶解氧会造成给水管道的腐蚀。为防止和减轻氧腐蚀，应尽量除去给水中的溶解氧；调节给水 PH 值至合理范围(7.0~10.5)；给水管道的耐蚀性更强的金属材料。

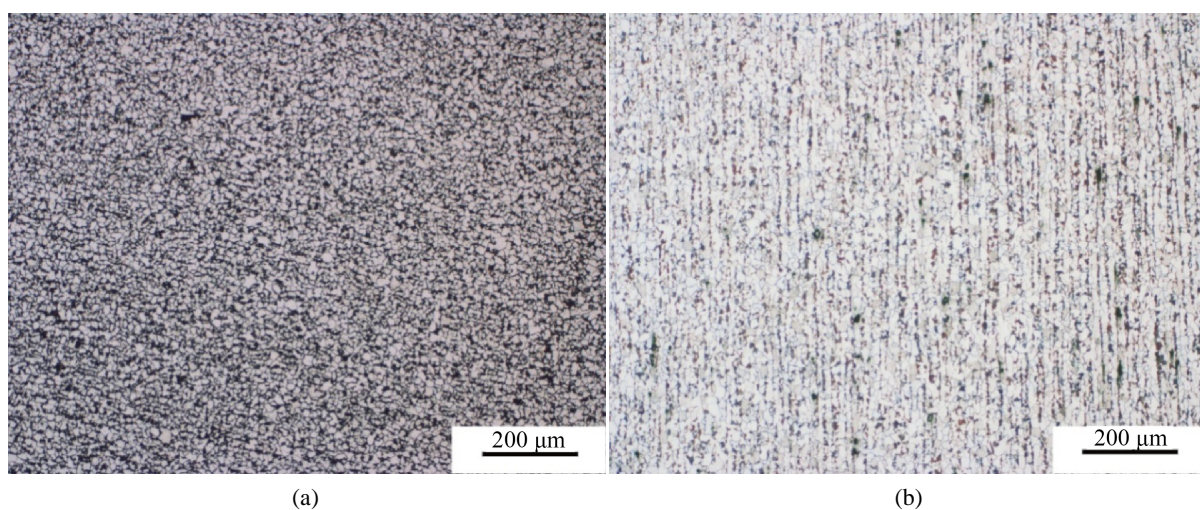
金相显微组织结果如图 2 所示，样品的显微组织主要为珠光体和铁素体，晶粒细小均匀，晶粒度评定为 9 级，带状组织评定为 B 系列 2.5 级。总体而言，样品基体的金相组织、晶粒度、带状组织未发现异常。在样品管内壁凹坑表面发现多处马蹄形窝，在马蹄形窝的表层和近表层位置存在塑性变形流线，且有明显的晶粒拉长变形的痕迹，这说明样品的马蹄形窝处发生了局部塑性变形，详见图 3。

Figure 2. Metallographic microstructure of sample. (a) The transverse grain size of sample tube is grade 9; (b) B series of longitudinal banded structure of sample tube grade 2.5

图 2. 样品的金相显微组织。(a) 样品管横向晶粒度 9 级；(b) 样品管纵向带状组织 B 系列 2.5 级

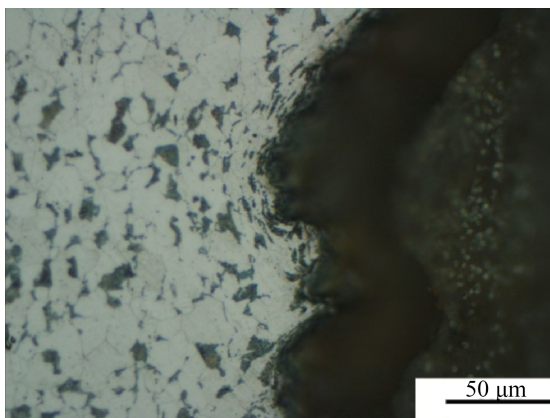
Figure 3. Grain deformation at horseshoe shaped pit

图3. 马蹄形窝处晶粒变形

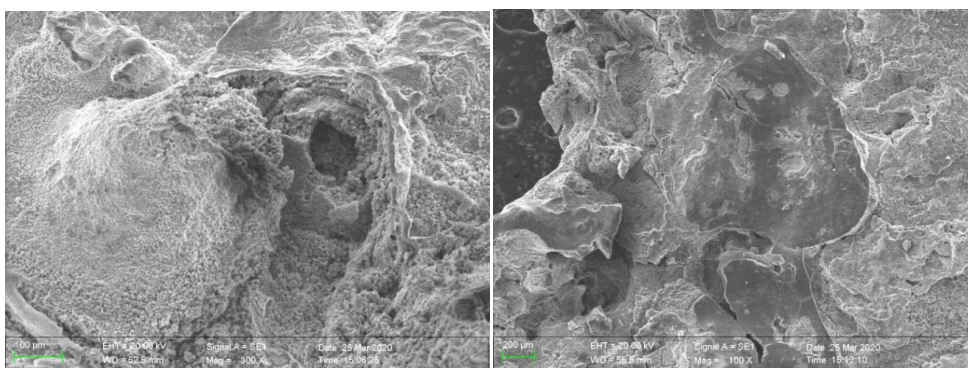
采用扫描电镜对样品管内壁上侧的不同区域进行观察，腐蚀产物主要为疏松、多孔性物质(见图4)。采用能谱分析腐蚀产物的元素，结果表明，其主要元素有 Fe, C, O, 此外还有少量 K, Si, Mn 等元素，详见图5。根据能谱对腐蚀产物成分分析推断，腐蚀产物主要是铁的氧化物，黑色主要为 Fe_3O_4 ，棕红色主要为 Fe_2O_3 。

Figure 4. Morphology of corrosion products on the upper inner wall of sample tube

图4. 样品管上侧内壁腐蚀产物形貌

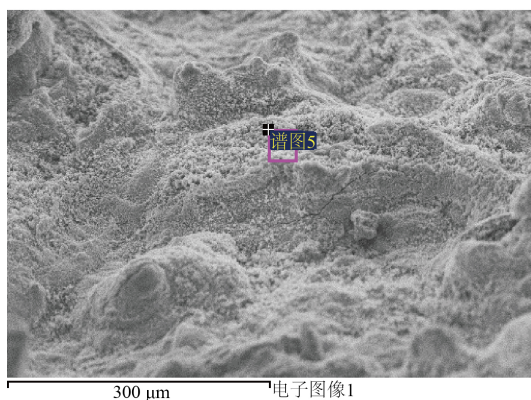
元素	重量百分点	原子百分比
C K	7.40	16.14
O K	34.35	56.22
Si K	0.52	0.49
K K	0.47	0.32
Fe K	57.25	26.84
总量	100.00

Figure 5. Energy spectrum analysis of corrosion products on inner wall of sample tube

图5. 样品管上侧内壁腐蚀产物能谱分析

在阴极溶解氧起去极化作用，这类腐蚀又称为氧腐蚀，氧腐蚀对金属强度的影响较大[4]。根据样品管内壁腐蚀坑的宏观形貌特征及其管壁附着物的能谱分析结果，推断管内壁发生了氧腐蚀。样品管内壁产生的 Fe^{2+} 在水中继续反应生成不稳定的 $\text{Fe}(\text{OH})_2$ ，随着反应的继续进行，最终的产物主要是 Fe_3O_4 和 Fe_2O_3 ，主要反应式如下[5] [6] [7]：
