Q890D钢板边部线状裂纹缺陷分析与控制

摘要

Analysis and Control of Edge Linear Crack of Q890D Plate

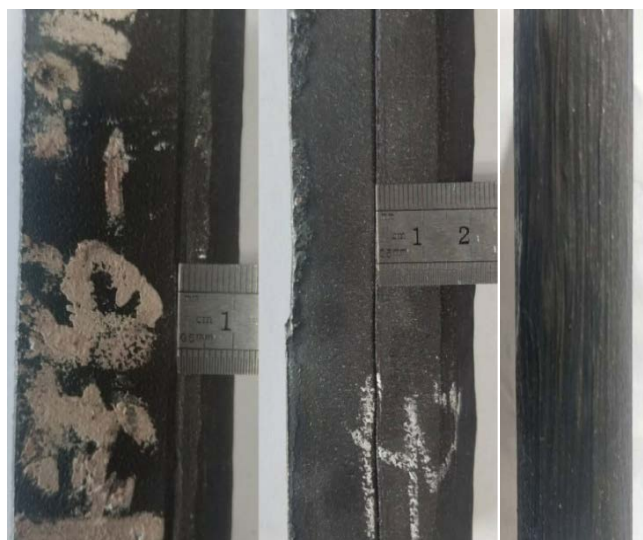
图 1. Q890D 钢板边部线状缺陷及侧面形貌

从图 1 看出, 裂纹总体呈近直线型, 分布于钢板两边, 与钢板轧制方向平行, 长度方向几乎贯穿钢板整个板面, 裂纹基本未出现向两侧树枝状、龟裂状扩展的特征。实际中, 轧制 Q890D 时, 边部线状裂纹发生率达到 40% 以上, 其中距离边部 30 mm 以上的发生率超过 10%, 距离边部 10 mm 以上的超过 35%。

1) 优化连铸二次冷却工艺，在保证冷却强度总体稳定的情况下，在铸坯矫直区，减小边部喷嘴的喷水量，从四组喷嘴喷水量平均分布降至边部与中部水量比 30%~40%，增加铸坯不同区域的温度均匀性以及冷却过程中的组织均匀性[5]。

2) 优化板坯加热工艺, 均热段温度由 1200℃ 提高到 1230℃, 减小出炉板坯上下面温差, 有效降低轧件上下面的变形抗力差别, 从而缩小轧件上下面变形程度的差别, 减小轧件边部的不均匀变形。

3) 通过增加坯料宽度, 减小钢板宽展比, 同时结合展宽比, 同等条件下增加 1~2 展宽轧制道次, 减小单道次的压下量, 避免铸坯角部压入。

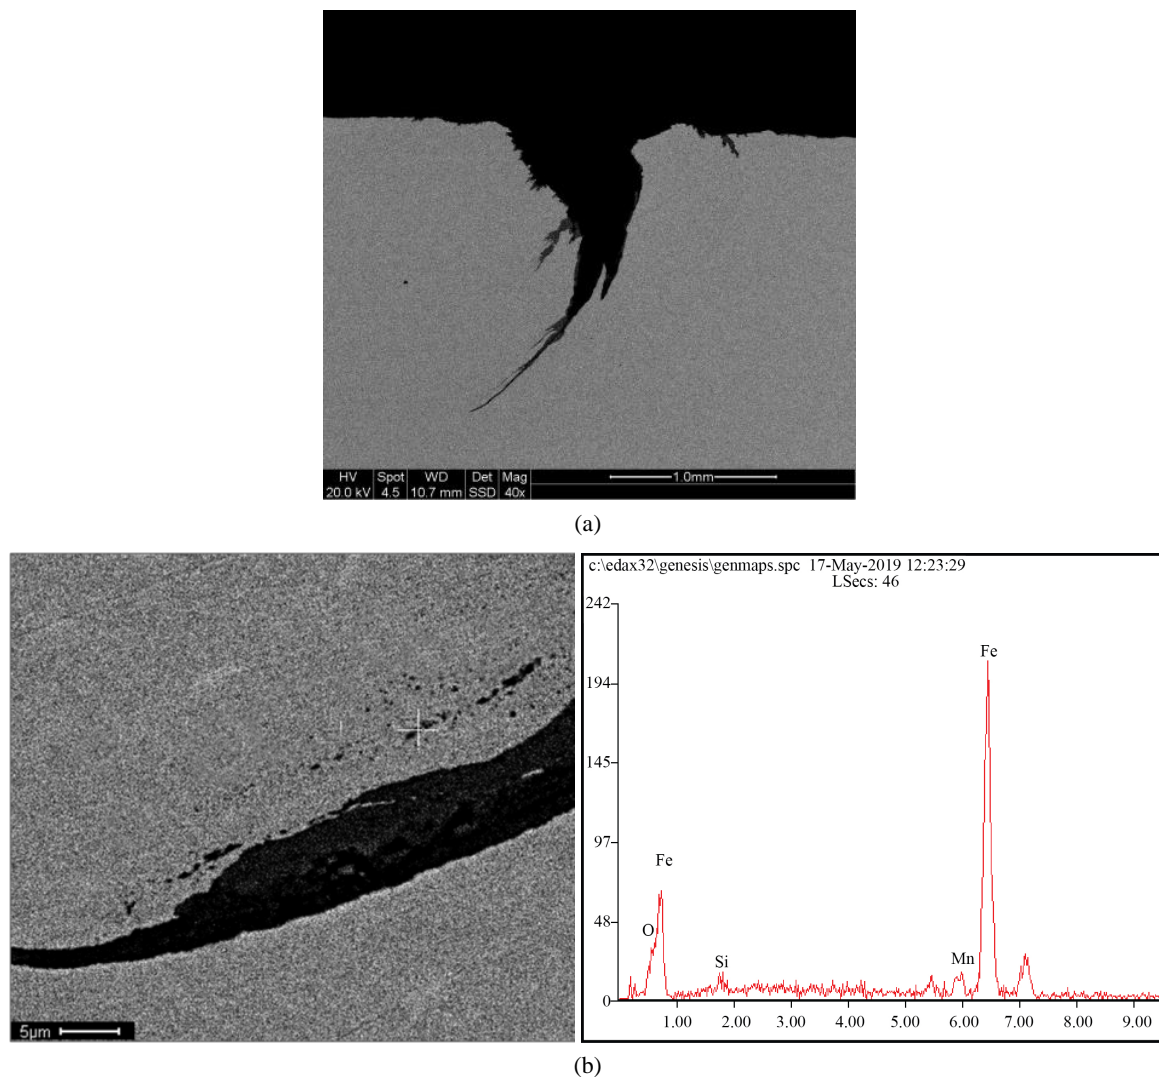
图 2. Q890D 钢板上表面边部线状裂纹形貌与氧化圆点。(a) 裂纹横截面总体形貌; (b) 裂纹尾部形貌及一侧的氧化圆点

图 2、图 3 中, 上下表面的线状裂纹深度分别 1.8 mm 和 0.8 mm。试样均从钢板宽度方向表面外侧向钢板中部的基体内延伸。裂纹尾端总体较圆钝, 无明显的沿结晶扩张扩展, 裂纹单侧有氧化圆点, 但是氧化圆点分布基本无规律性。

有氧化圆点存在，但是均为单侧分布，且不具规律性，严重程度远不及图 6(a)中的状态，加之裂纹从表面向钢基内部延伸具有明显的方向性，基本可以断定，线状裂纹的缺陷不是起源于铸坯的表面裂纹。

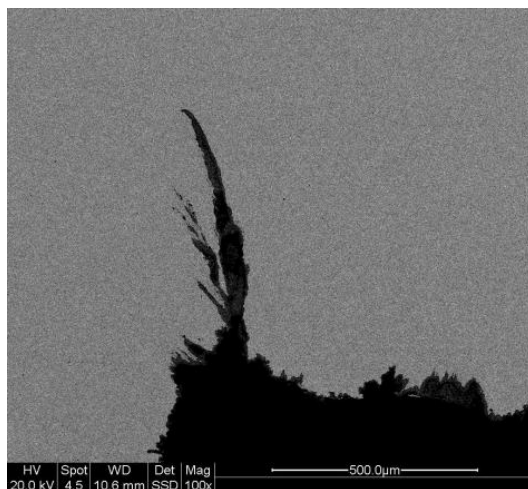
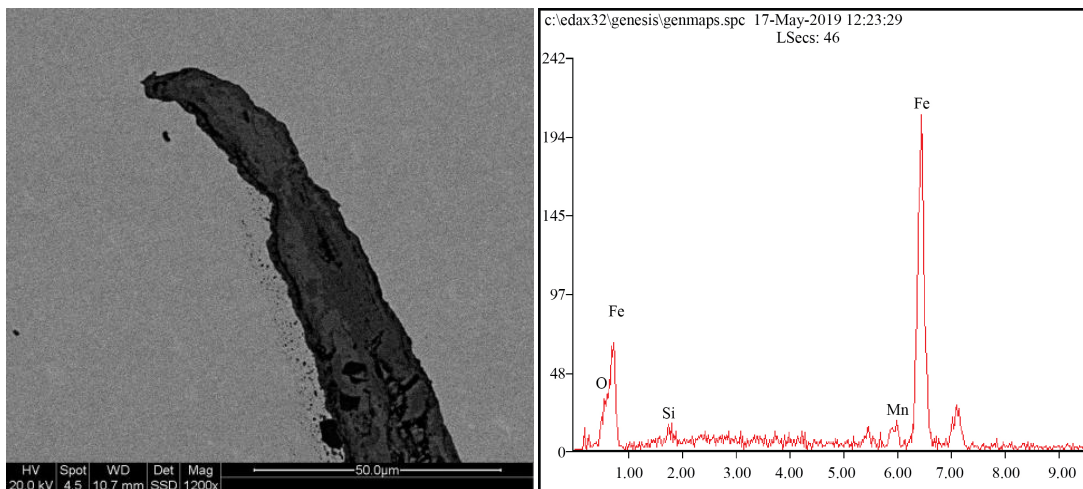
图 3. Q890D 钢板下表面边部线状裂纹形貌与氧化圆点。(a) 裂纹横切面总体形貌；(b) 裂纹尾部形貌及一侧的氧化圆点

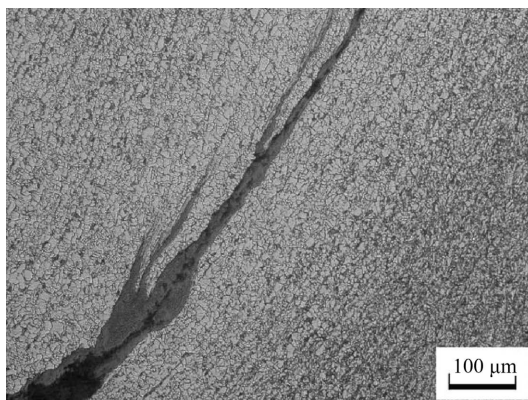
图 4. 上表面裂纹附近的氧化和脱碳特征

试样腐蚀后进行金相观察，图 4 所示的上表面裂纹附近氧化和脱碳特征较为明显，但图 5 中下表面裂纹处与钢基的组织基本一致，脱碳较为轻微。

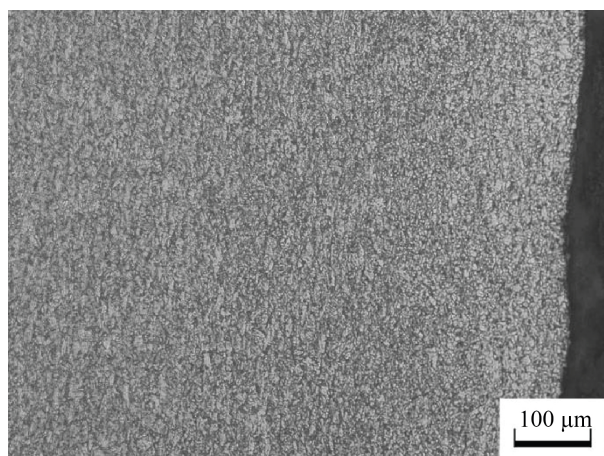
图 5. 下表面裂纹附近的组织特征

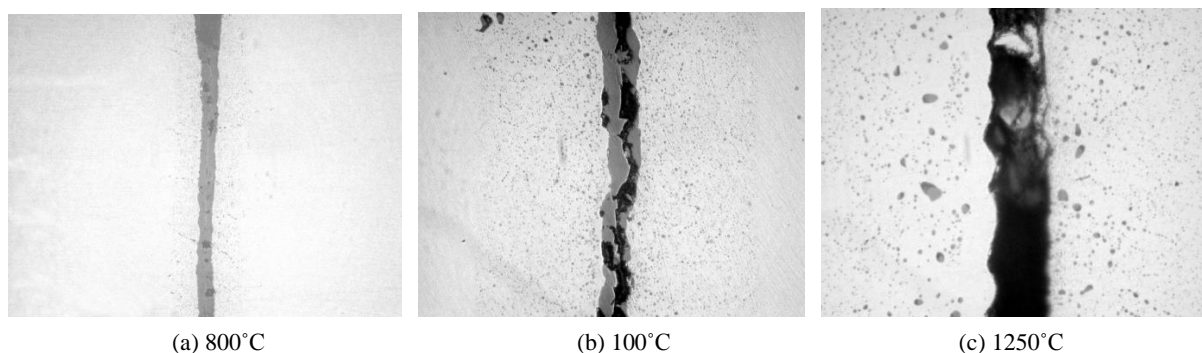
图 6. 不同加热温度条件下裂纹周围的氧化特征

在图 6 中，试样 800℃ 及以上保温 30 min 后，裂纹两侧即出现密布的氧化圆点，且越靠近裂纹，氧化圆点越密集，粒径越大，裂纹内部镶嵌有大量的氧化物。对比图 2 和图 3，很显然，虽然裂纹周围也

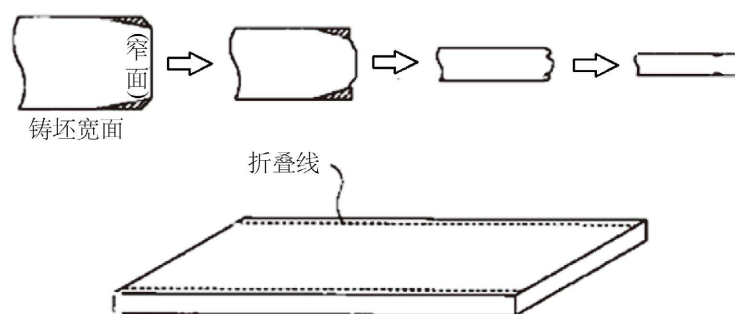
图 7. 钢板边部折叠线形成机理示意图

而结合图 2 图 3 中裂纹向钢基延伸的方向特征，与图 7 中形成折叠线状裂纹的机理完全一致，即宽展轧制过程中，铸坯心部随轧制先部分凸出，二维散热、变形能力差的边角部后被推向钢板边部，边角线被压入钢基后形成线状裂纹，边角部倒向钢板边部，线状裂纹从表面向钢基扩展的方向，也是从钢板边部斜向板面中部，与原边角部向外倒的方向一致。

总之，从本节分析可以得出结论，Q890D 钢板的边部线状缺陷来源于轧制环节，主要由铸坯边角部的折叠压入所致。

4) 使用倒角结晶器是解决钢板边部线装裂纹缺陷的根本途径, 可在后续铸机改造升级过程中实施。
