热轧低碳钢表面黑线起皮缺陷形成原因分析

唐山瑞丰钢铁(集团)有限公司, 河北 唐山

Analysis on the Causes of Black Line Peeling Defects on the Surface of Hot Rolled Low Carbon Steel

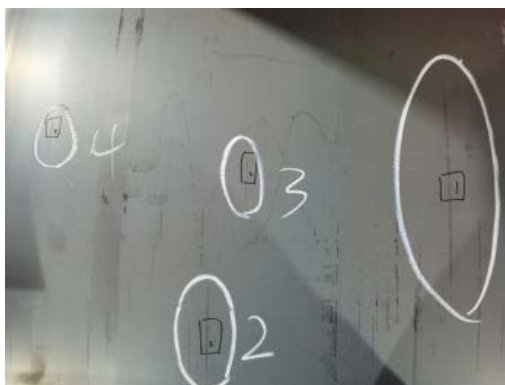
热轧低碳钢存在黑线起皮缺陷的宏观形貌如图 1 所示,观察发现,黑线起皮缺陷分布的位置无明显规律,上下板面均存在,用手接触有凹凸手感,部分地方已经翘起,宽度为 0.5~2 mm 之间,长度为 10~200 mm 不等。

图 1. 热轧带钢黑线宏观形貌

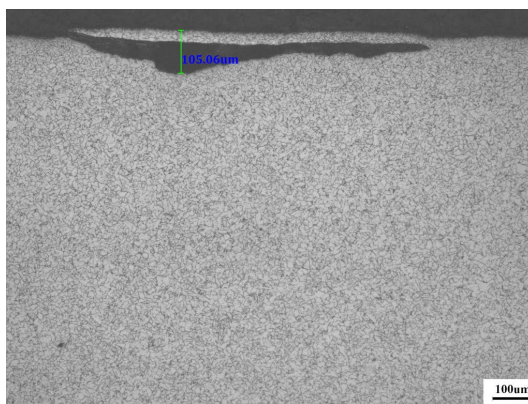
本试验取位置 1 和位置 3 黑线起皮缺陷样品, 根据 GB/T13298-2015 进行试样制备横截面样品, 采用金相切割机切割, 镶嵌机镶嵌, 用 Bluer 自动磨抛机制样, 制备好的样品采用 4% 硝酸酒精腐蚀 4 s。在 Axio Imager. A1m 金相显微镜下观察缺陷样品形态。观察结果如图 2 所示。由图可知, 该缺陷横截面表现为一端翘起, 另一端与基体相连, 深度约 105.06 μm。组织为珠光体和铁素体, 无异常组织存在, 缺陷位置无明显脱碳组织存在, 晶粒完整, 不存在穿晶行为。对位置 3 其内部进行观察发现存在细长条状夹杂物, 中间有个颗粒较大的夹杂, 如图 3 所示, 距离表面约 139.24 μm。

图 2. 位置 1 缺陷处横截面样品

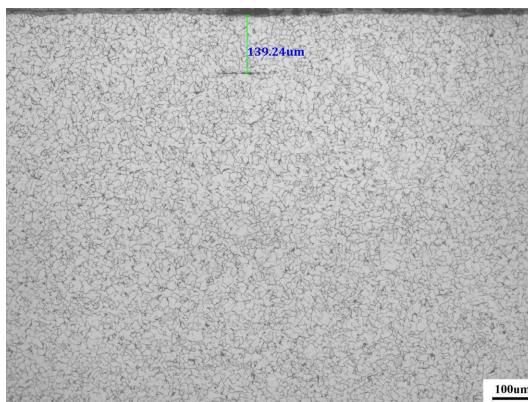
图 3. 位置 3 缺陷处横截面样品内部

从化学成分分析来看, 各元素含量均符合国家标准要求。夹杂物分析结果表明, 距表面约 139.24 μm 处存在长约 100 μm 的细长条形呈颗粒状分布的夹杂物, 利用能谱对其进行分析, 发现其主要含有 C、O、F、Na、Mg、Al、S、Ca、Fe 和 Zr 元素。对黑色起皮缺陷位置 1 和位置 2 进行能谱分析, 发现主要含有 C、O、F、Na、Mg、Al、Si、S、Ca、Fe 和 Zr 元素。内部和缺陷处均发现含有 Zr 元素, 由此可以推断该缺陷是水口结瘤物脱落所致。

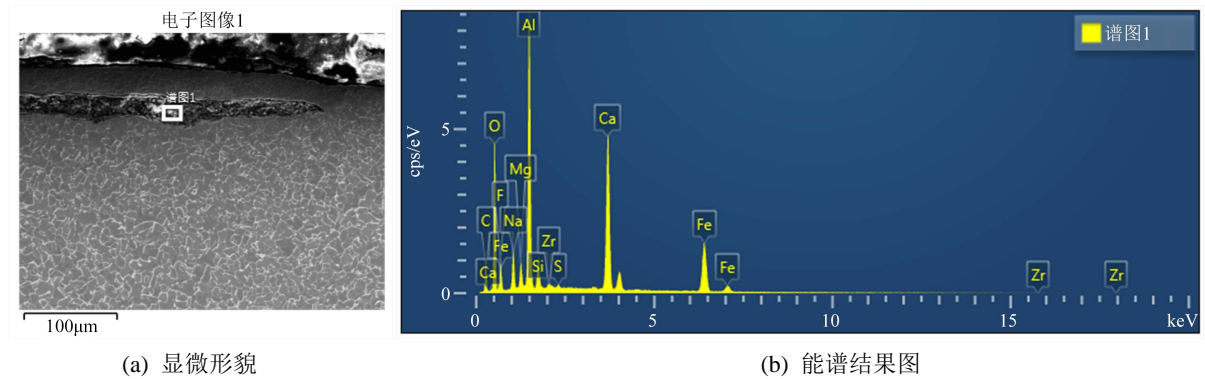
本试验选取位置 1 和位置 2 黑线起皮缺陷样品, 对起皮位置利用 EVO-15 钨灯丝扫描电子显微镜观察微观形貌, 如图 4(a)所示, 起皮表现为一端与基体相连, 另一端脱离基体翘起, 在起皮缺陷位置存在很多细碎的物质, 利牛津能谱仪对其进行成分分析, 发现位置 1 缺陷处存在 C、O、F、Na、Mg、Al、Si、S、Ca、Fe 和 Zr 元素(如图 4(b)和表 2 所示)。

Figure 4. The defect micro-morphology and energy spectrum of position 1
图 4. 位置 1 缺陷处显微形貌和能谱结果图

元素	C	O	F	Na	Mg	Al	Si	S	Ca	Fe	Zr
含量%	11.62	30.29	5.47	3.48	1.68	16.58	1.90	0.22	14.61	13.46	0.68

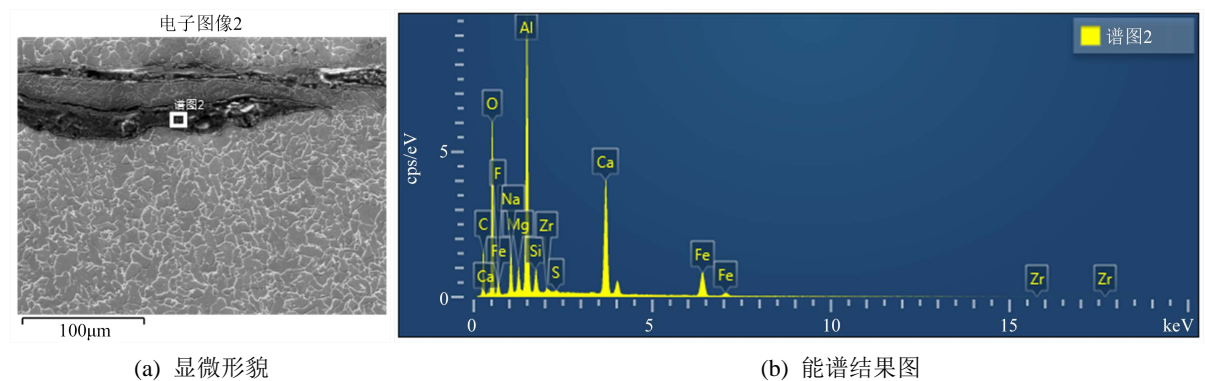
位置 2 缺陷处的显微形貌跟位置 1 缺陷处类似, 如图 5(a)所示, 对缺陷处细碎物质进行能谱分析发现主要含有 C、O、F、Na、Mg、Al、Si、S、Ca、Fe 和 Zr 元素(如图 5(b)和表 3 所示)。

Figure 5. The defect micro-morphology and energy spectrum of position 2
图 5. 位置 2 缺陷显微形貌和能谱结果图

元素	C	O	F	Na	Mg	Al	Si	S	Ca	Fe	Zr
含量%	18.67	36.55	3.02	3.70	1.58	16.02	1.51	0.14	11.10	6.97	0.75

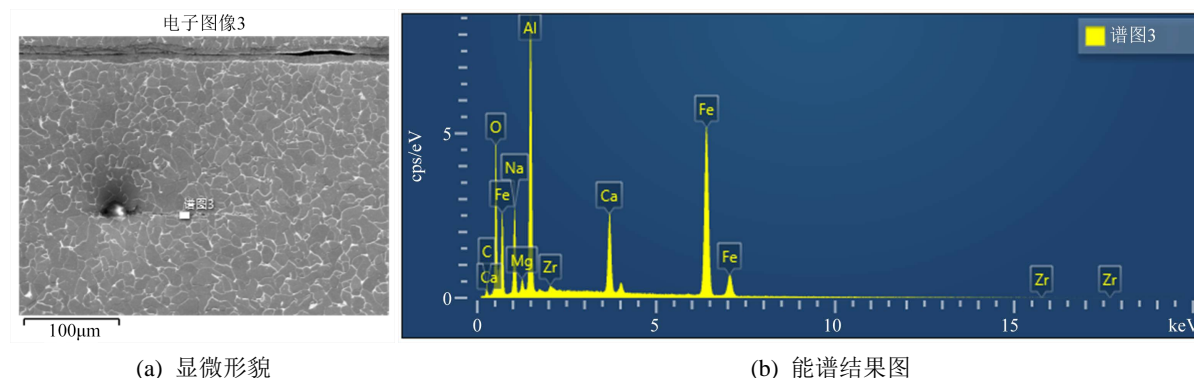
对图 3 所示的位置 3 内部的大颗粒夹杂进行显微形貌观察(图 6(a)), 发现该处细长的条状夹杂长约 100 μm , 存在明显的颗粒较大的物质, 对其进行能谱分析(图 6(b)和表 4), 发现主要含有 C、O、F、Na、Mg、Al、S、Ca、Fe 和 Zr 元素。

Figure 6. The defect micro-morphology and energy spectrum of position 3
图 6. 位置 3 缺陷显微形貌和能谱结果图

元素	C	O	F	Na	Mg	Al	S	Ca	Fe	Zr
含量%	5.80	39.07	8.26	1.41	1.17	20.64	0.34	15.79	5.26	2.25

公司浇注此类低碳钢结晶器采用的是铝碳质浸入式水口, 水口外侧与保护渣接触的渣线位置含有 Zr 元素。在利用电镜进行检测发现缺陷处存在 Zr 元素, 这可能是来源于浸入式水口渣线附近结瘤到一定程度后, 夹杂着其他杂质如 Na、Mg、Al、Ca 等元素脱落在结晶器钢水内[5], 经过连铸后未能及时去除, 随着铸坯凝固在铸坯内部。

针对造成该问题的原因, 进行了钙处理工艺, 对钢水中夹杂物进行改性处理。增加钙处理后发现该缺陷发生率明显降低。
