高锰奥氏体钢板表面脱皮与裂纹成因分析

Analysis on the Causes of Surface Peeling and Cracking of High Manganese Austenitic Steel Plate

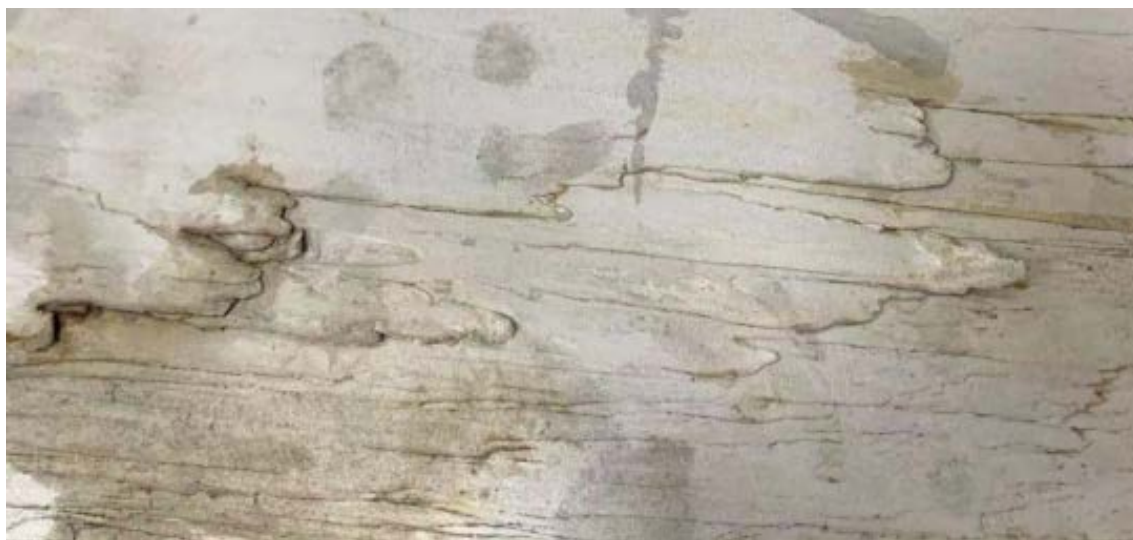
不锈钢热轧板脱皮缺陷的宏观形貌如图 1 所示, 可见脱皮缺陷在热轧板上呈山峰状或舌状, 不规则地沿轧向分布, 长度多在 20~40 mm 左右, 根部宽约 10 mm, 肉眼可见脱皮与基体分离的缝隙。取样过程如图 2 所示。

Figure 1. Surface peeling sample of hot-rolled pickling plate

图 1. 热轧酸洗板表面脱皮样品

基于以上认识，为解决振痕处横裂纹问题，“低温脆性区”是连铸必须注意的一个建点，矫直区之前要高于这个温度区间，采用降低扇形段 5~7 段的水量，如下表 5，降低冷却强度，提高铸坯的表面温度，避开脆性区间。

根据对缺陷样品的机理分析,在连铸环节采取降低扇形段 5~7 段的水量和中间包浇铸温度,板坯表面裂纹消失, Mn 元素偏析程度减轻,后续高锰钢热轧带脱皮率由 2.1% 降到 0.3%,冷轧表面裂纹缺陷也不再出现。

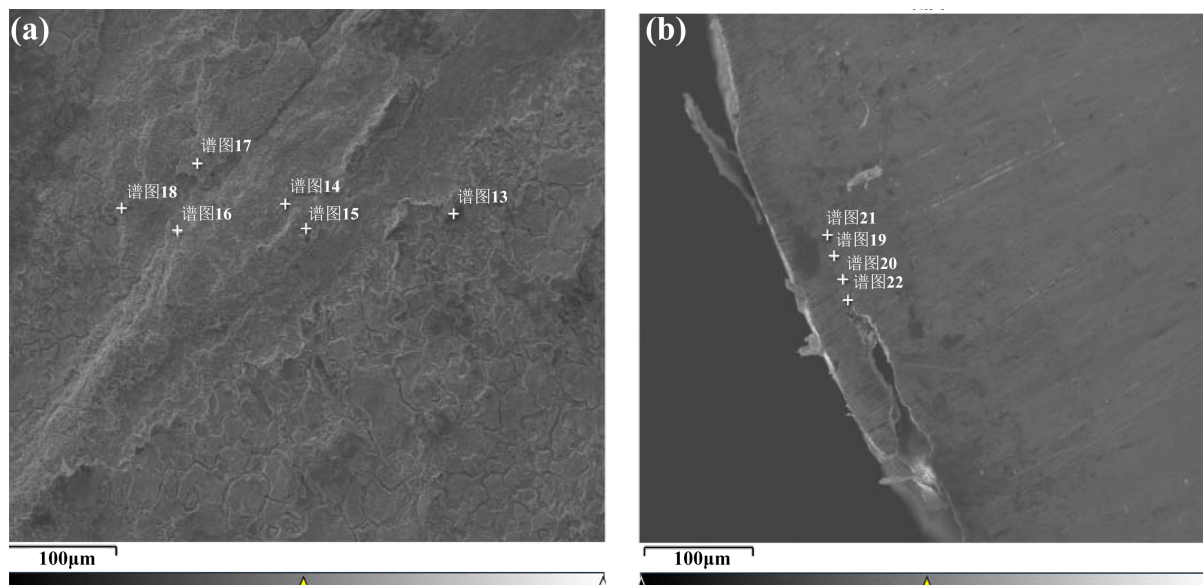
为了探究脱皮缺陷的产生原因,对上述缺陷表面与纵截面进行电镜分析,其显微形貌如图 3 所示,能谱检测结果如表 3。脱皮缺陷表面形貌图 3(a)显示:脱皮与基体分离面凹凸不平,凹凸部位的化学成分存在偏差,凹坑处成分与钢种成分相近,而凸起的亮色颗粒处 Fe 元素含量低于正常基体,同时含有较多的 Cr、Mn 元素,且 O 元素含量偏高,推测其为二次氧化后的产物。而在图 3(b)截面能谱分析结果可知,起皮缺陷处夹杂物是由 Mn、Fe、Cr、O 三种主要元素且伴有少量的 Si、Ca、Na、Mg 等组成的硅酸盐和结晶器保护渣的复合夹杂。实际生产中此类夹杂物大多数是由振痕中残留的保护渣与氧化皮之间发生多元反应而形成的。通过夹杂物成分结合实际生产工序,确定该脱皮是连铸板坯的表面横裂纹造成的。

Figure 3. Surface and cross-sectional morphology of peeling defects on hot-rolled stainless steel plates

图 3. 不锈钢热轧板表面脱皮缺陷表面及截面形貌

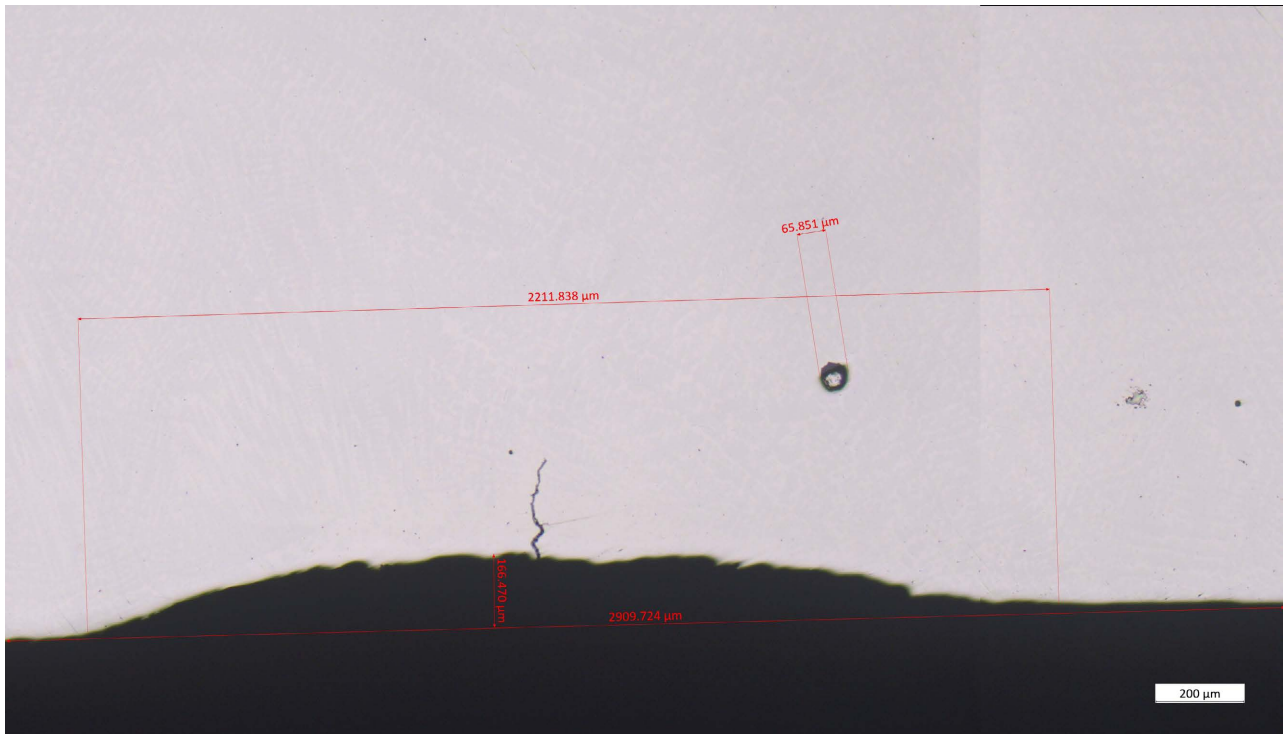
为进一步探寻脱皮形成原因,特意找到此卷钢带对应的连铸板坯低倍样品,对低倍样品内外弧包含的多处振痕进行金相分析,如下图 4 所示,发现部分振痕处确实存在横裂纹,裂纹深度 200 微米,此种横裂纹与振痕共生,在振痕波谷处形成,一般位于宽面,是铸坯在运行过程中受到弯曲(内弧受压,外弧受张力)和矫直(内弧受张力,外弧受压力)作用,此时铸坯刚好处于低温脆性区(小于 900℃),又加上相当于应力集中“缺口效应”的振痕,受到拉伸应力作用的应变量如果超过 0.9%,在振痕波谷处就产生横裂纹。板坯已存在的横裂纹经过加热炉和多道轧制发展为热轧卷表面缺陷,特别是板坯棱部的裂纹从边缘向内延伸并有多个分支的小裂纹状脱皮。振痕处检测的横裂纹进一步表明图 1 形貌的脱皮缺陷为连铸板坯表面横裂纹在热轧过程延伸所致。

Figure 4. Morphology of transverse cracks at the vibration marks on the surface of the slab
图 4. 板坯表面振痕处横裂纹形貌

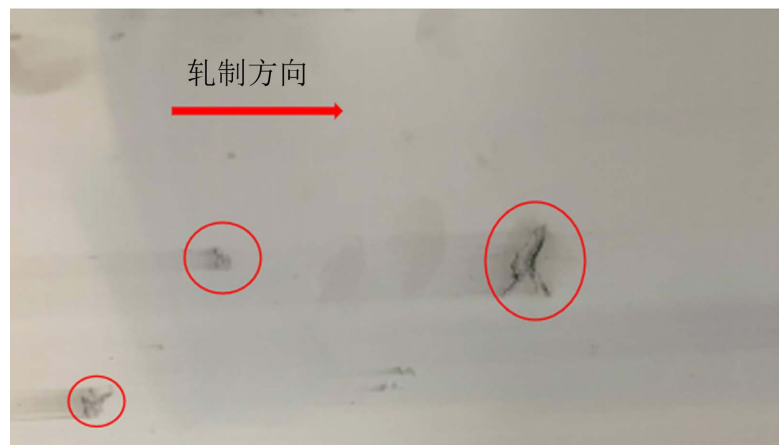
针对下图 5 中高锰奥氏体钢冷轧板表面出现的裂纹缺陷，采用光学显微镜观察其微观形貌，结果如图 6 所示。图 6(a)显示表面裂纹大多垂直于表面，没有延伸过程，属瞬间开裂。图 6(b)显示表面裂纹处晶粒组织存在大量析出物。如图 7 所示，对析出物做进一步能谱分析，结果显示析出物中 C、Mn 两元素含量偏高，见表 4；另外查资料，C、Mn 含量偏高的析出物在室温下为硬脆相，相对与基体组织此处较难变形，容易因应力集中而导致裂纹。结合裂纹形貌，表明冷轧板表面裂纹是在冷轧和退火过程中的卷取与开卷操作时，因弯曲和伸展的轻微变形导致的。

Figure 5. Surface crack morphology of cold rolled sheet
图 5. 冷轧板表面裂纹缺陷形貌

为减缓敏感元素 Mn 的偏析，结合连铸环节中包容量和过程钢水温降，决定在现有工艺基础上降低钢水浇注时的过热度，根据高锰钢液相线温度 1410℃，建议连浇炉次采取过热度 20℃~25℃，即中包温度 1430℃~1435℃；

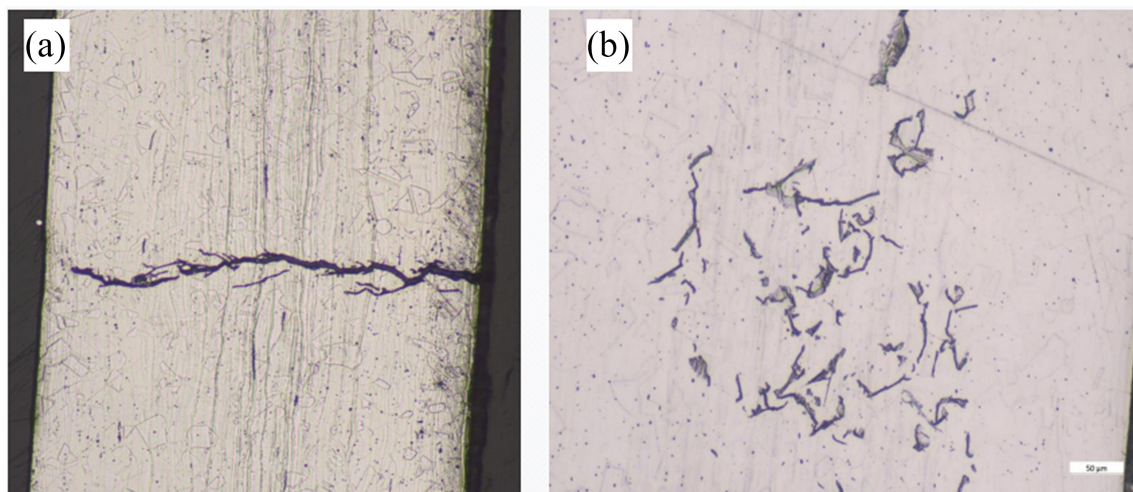
Figure 6. Metallographic morphology of crack defects in cold rolled sheet; (a) Longitudinal section morphology; (b) Cross section morphology

图 6. 冷轧板裂纹缺陷金相组织形貌; (a) 纵截面形貌; (b) 横截面形貌

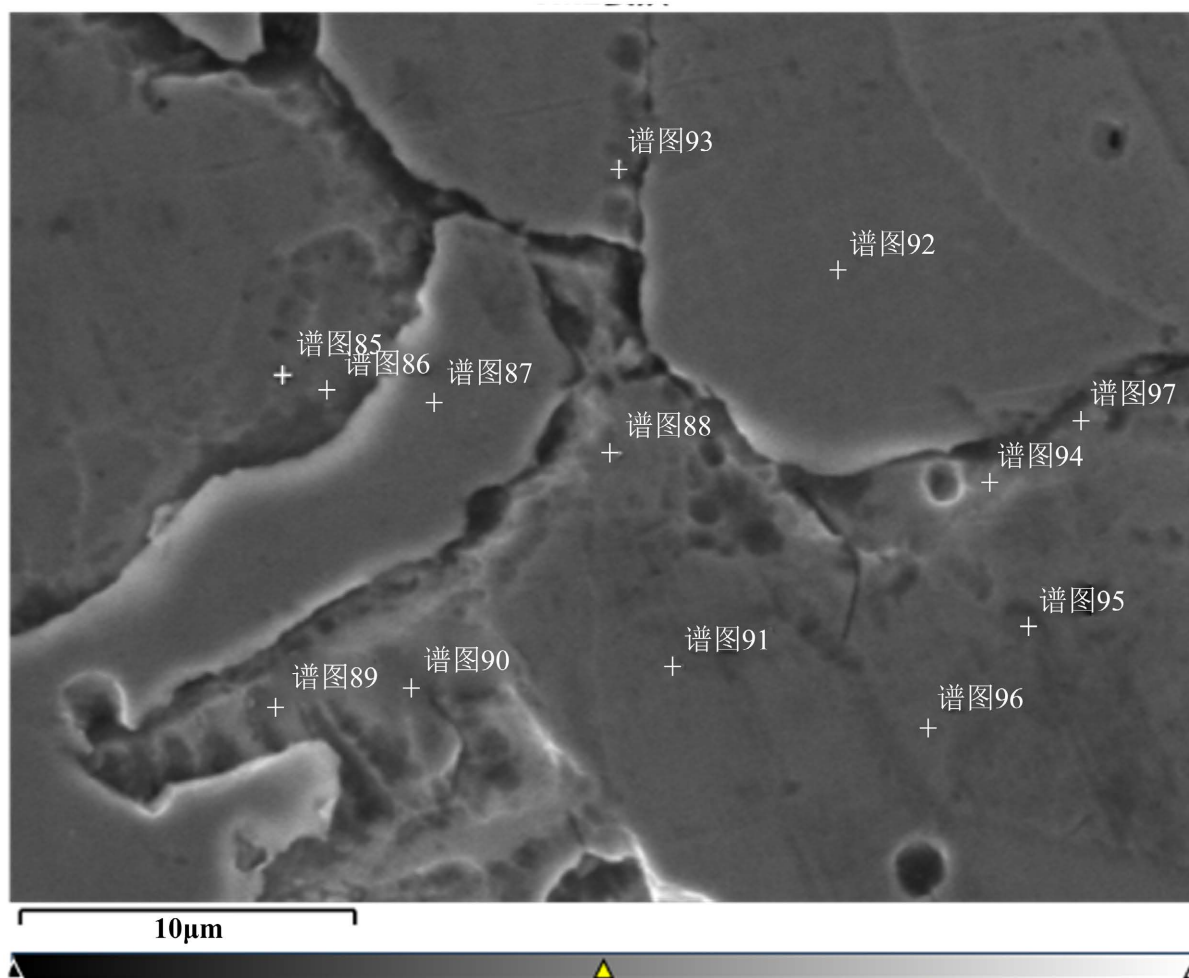
Figure 7. Electron microscopic morphology of the cross section of cracks in cold rolled sheet

图 7. 冷轧板裂纹横截面的电镜形貌

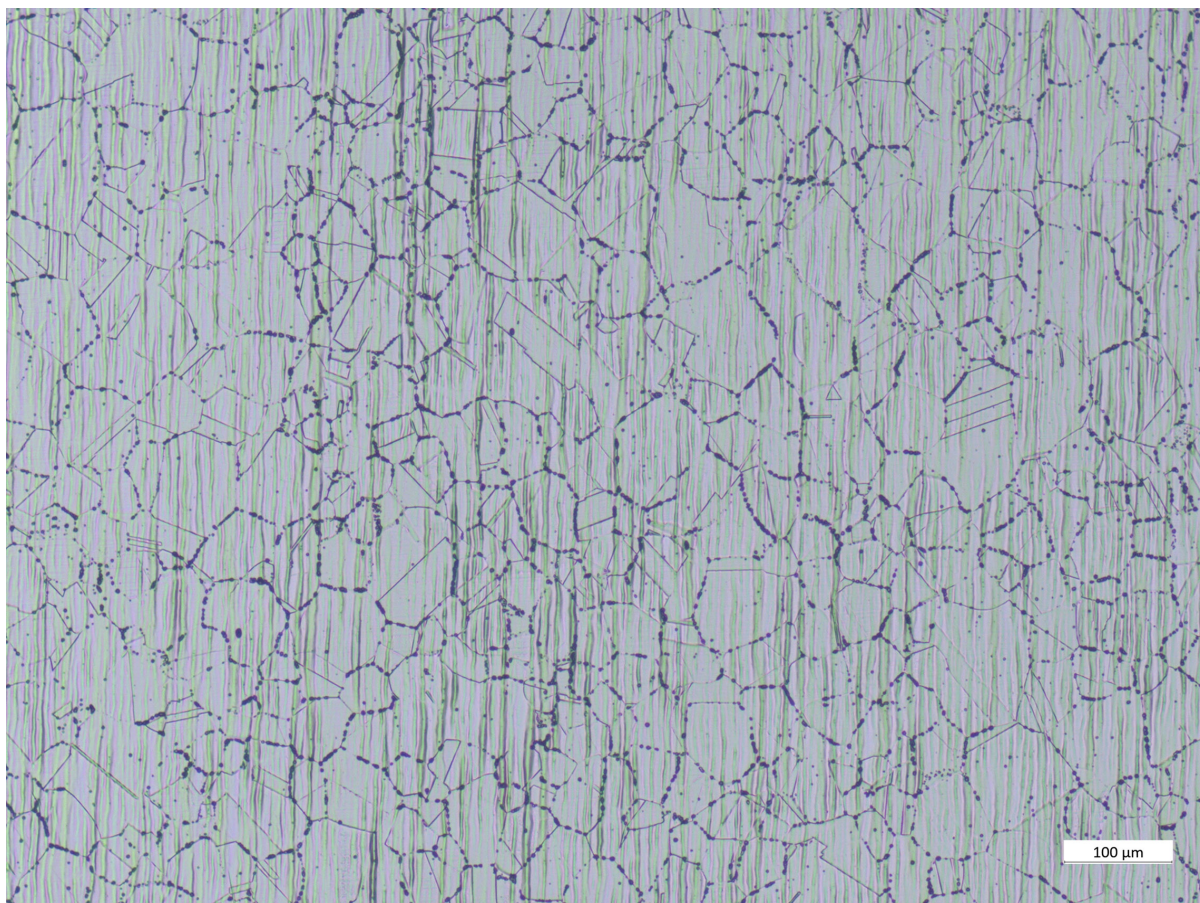
C 和 Mn 元素在凝固时平衡分配系数低，在凝固过程中不断在液相富集，最后残留在树枝晶间，后续板坯在热轧加热炉和热轧卷在退火炉中长时间加热，均不能使元素扩散均匀，在退火后的极冷过程形成硬脆相。如图 9 在高锰钢热轧退火钢带中存在大量条带状组织，此处 C、Mn 含量偏高。

Figure 9. Annealing structure of high manganese steel hot rolled strip
图 9. 高锰钢热轧带退火组织
