某4000 m³级高炉炭砖侵蚀机理研究

孙晓东, 温宝良, 米 澳, 胡正洪, 张纯银, 杨佳龙*

安徽工业大学冶金工程学院, 安徽 马鞍山

A Study on the Erosion Mechanism of Carbon Bricks in a 4000 m³ Blast Furnace

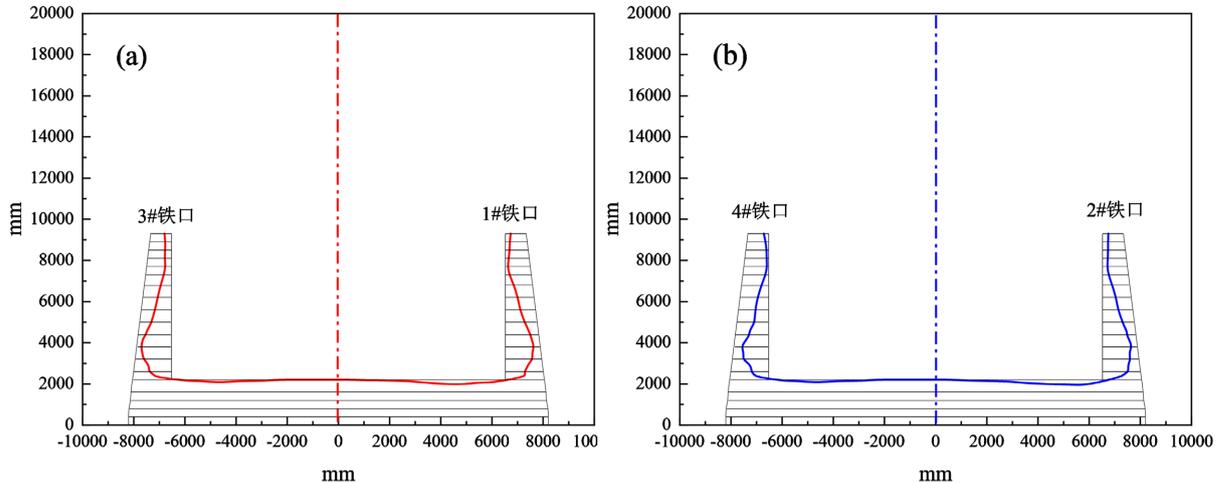
图 2. 高炉出铁口纵向侵蚀线

该 4000 m³ 高炉大修采用了“大型高炉分段推移快速大修技术”炉缸进行了整体出, 铁口下炭砖保存完好。为明确高炉 4 个铁口的侵蚀情况, 对铁口下炉缸炭砖纵向与周向剖面炭砖侵蚀情况进行了调查研究, 高炉出铁口纵向侵蚀线如图 2 所示, 8 层炭砖高炉炭砖周向侵蚀线图 3 所示。炭砖侵蚀主要集中在炉缸侧壁 6 至 10 层, 8 层炭砖受侵蚀最为严重, 靠炉底炭砖受侵蚀较小, 炉缸炭砖整体侵蚀形貌呈现“象脚形”[17]。其中侵蚀最严重部位集中出铁口中心线以下 2.1 m 处, 四个铁口炭砖侧壁侵蚀严重程度 3# > 2# > 1# > 4#, 其中 3# 铁口侵蚀最为严重且最薄处仅剩 180 mm, 4# 铁口侵蚀较其他三个铁口而言侵蚀最轻, 最薄处剩余量为 320 mm; 炉缸底部受侵蚀较少, 主要集中在距离炉缸中心 4000 mm~5000 mm

(a) 1 号(右)和 3 号(左)铁口处炭砖侵蚀线；(b) 2 号(右)和 4 号(左)铁口处炭砖侵蚀线。

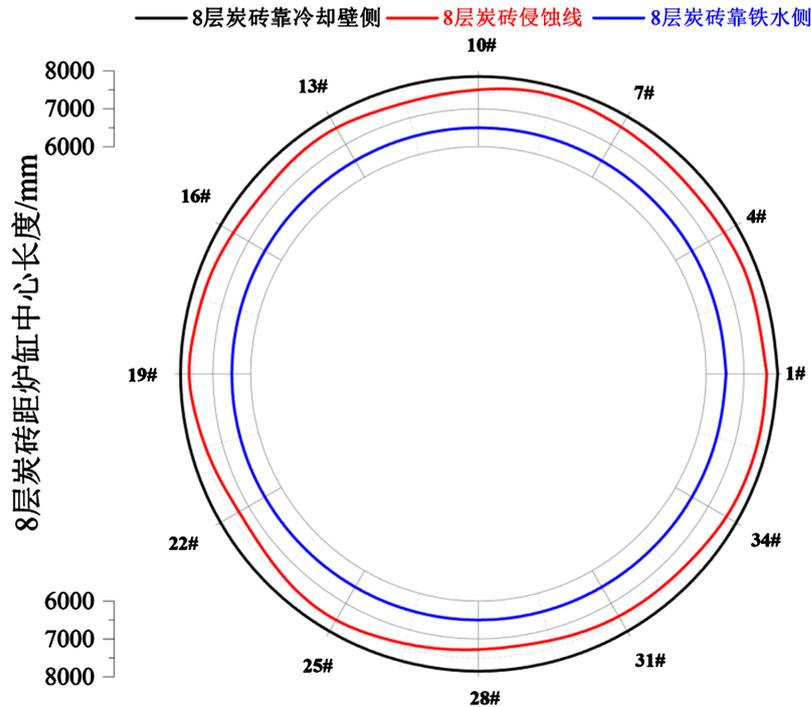
图 3. 高炉 8 层炭砖周向侵蚀线

处。炭砖周向侵蚀整体较不均匀，侵蚀最严重处主要发生在铁口正下方与靠近铁口周围区域，呈现出侵蚀以铁口为中心向周围逐渐减弱的情矿，侵蚀最严重处位于 18~19#风口(3#铁口)，侵蚀最轻处位于 22#~23#风口，侵蚀量相差约 23%。

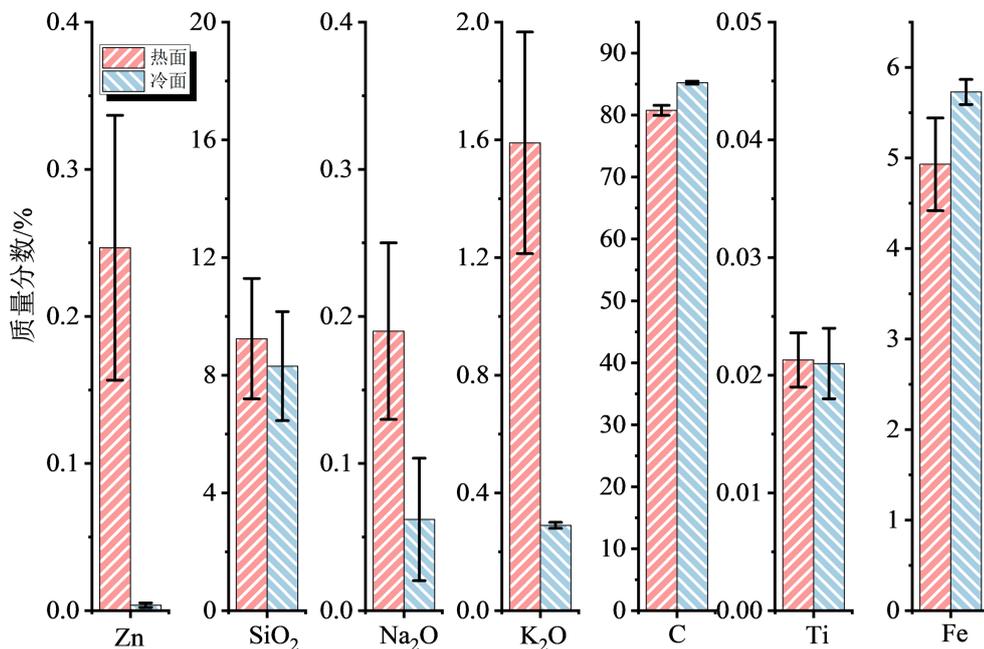
Figure 4. Analysis results of carbon brick core sample elements
图 4. 炭砖芯样元素分析结果

热面脆化层与冷面进行了元素分析，元素分析结果如图 4 所示，可见，热面与冷面炭砖中 SiO₂、C、Ti、Fe 含量变化不大，而 K₂O、Na₂O、Zn 含量则明显增加，其中 Zn 含量的增加最为明显。

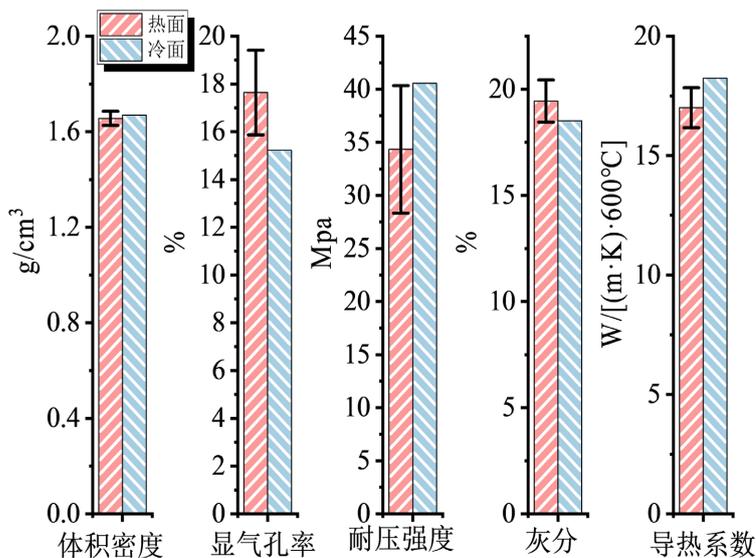
Figure 5. Physical performance analysis of residual carbon brick before and after blast furnace
图 5. 高炉使用前后的残余炭砖热面物理性能分析

为研究 6 至 10 层侵蚀最严重处高炉炉缸冷热面炭砖的物理性能变化，根据国标 GB/T2997-2015 检测了冷热面炭砖的显气孔率、根据国标 GB/T5072-2008 检测了冷热面炭砖的抗压强度，利用德国 NETZSCH LFA467 激光导热仪测量了冷热面炭砖的导热系数。检测结果如图 5 所示，使用前炭砖体积密度降低不明显、灰分增加、导热系数降低、显气孔率显著提高、耐压强度明显降低。

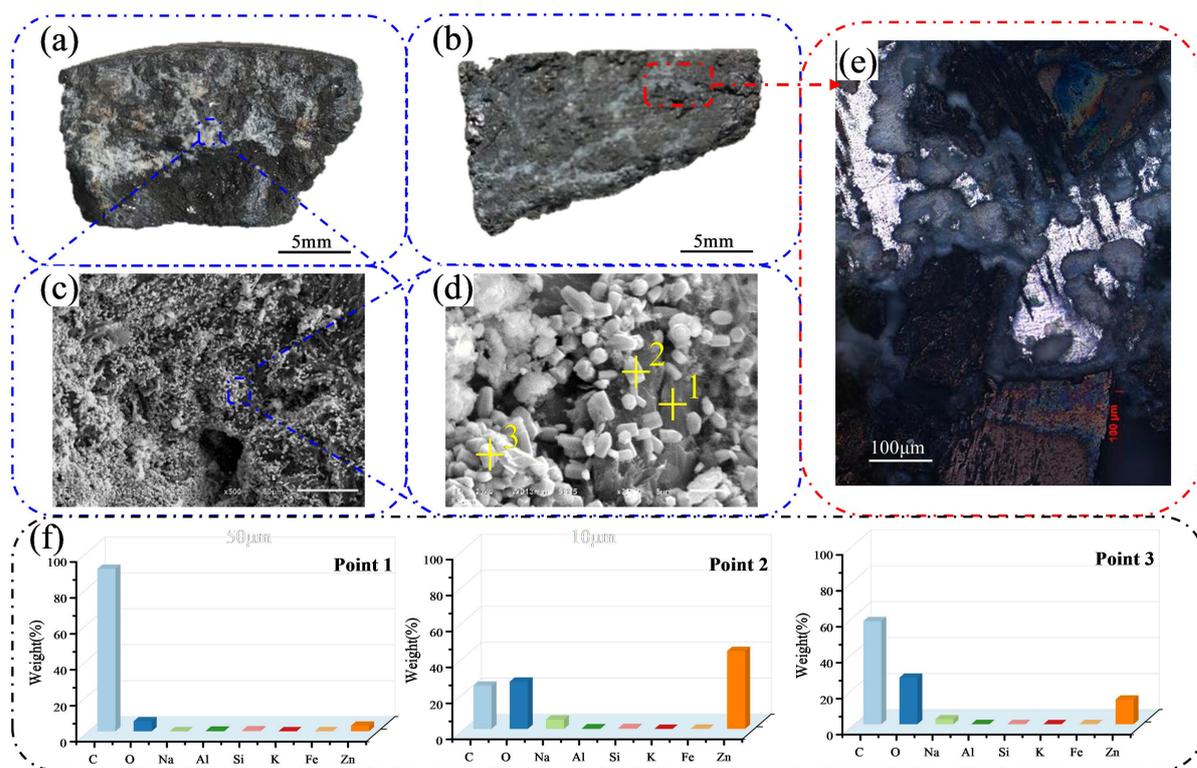
图 6. 炉缸炭砖热面显微分析与 SEM-EDS 分析

热面炭砖研究样本取自 8 层 5# 风口炭砖热表面, 并尽可能使其保持其原始形状如图 6(a) 所示, 使用蔡司光学显微镜观察了炭砖脆化层的显微结构, 使用 JSM-6510LV 对脆化层进行了微观上的形貌观测及元素分析。可以发现炉缸炭砖热面存在有大量白色沉积物, 其沉积不光在表面更在炭砖内部形成了裂纹如图 6(b) 所示, 更渗入进了炭砖内部如图 6(e) 所示(图中银白色为 ZnO), 使用扫描电子显微镜(SEM)观察脆化层表面的微观形貌, 如图 6(c) 和图 6(d) 所示, 可以发现炭砖白面白色沉积物为点状结构, 结合炭砖热面元素分析结果如图 6(f) 所示, 白色点状结构元素组成主要为 C 与 Zn 和 O, 这证明了 Zn 会附着在炭砖表面并通过炭砖表面裂纹渗入至炭砖内部, 从而引起炭砖体积膨胀与炭砖结构脆化和物理性能的下降。

(a) 炉缸炭砖脆化层宏观形貌; (b) 炉缸炭砖脆化层侧面宏观形貌; (c) 脆化层表面 SEM 形貌; (d) 脆化层表面 SEM 形貌局部放大图; (e) 脆化层表面光学显微结构; (f) 脆化层表面元素分析结果。

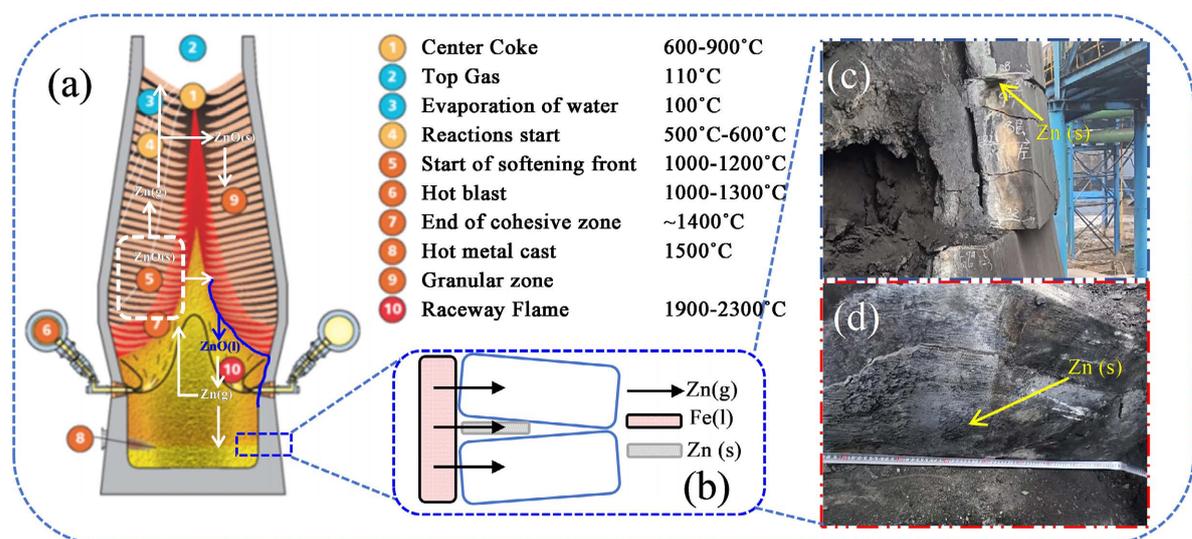
图 7. 炉缸炭砖砖缝间的锌沉积形成机理

炉缸炭砖砖缝间的锌沉积形成机理如图 7 所示, 在对炉缸炭砖进行逐层解剖过程时, 发现在炉缸炭砖间存在大量的锌沉积, 集中在炭砖上下层(图 7(c))与同层(图 7(d))的间隙处, 一般炉缸炭砖砌筑砖缝要求小于 1 mm 而这种锌的沉积则在很大程度上破坏了炭砖的砌筑结构[18], 增大了炭砖来自纵向与周向的压力, 炭砖受剪切应力增强, 破裂的可能性也随之增加, 锌沉积为流动状锌板, 炭砖同层锌板厚度在 3~6 mm, 炭砖上下层间厚度则在 25~30 mm, 10~9 层、8~9 层、7~8 层均有发现, 纯度可达 99%。

(a) Zn 在高炉内富集行为；(b) Zn(g)侵入高炉炭砖砖缝示意图；(c) 炭砖上下层砖缝间锌沉积实物图；(d) 炭砖上上层砖缝间锌沉积实物图。

由于固体氧化锌 $[ZnO(s)]$ 熔点较高，其经过软熔带后才会形成液体氧化锌 $[ZnO(l)]$ ，部分液体氧化锌 $[ZnO(l)]$ 会通过软熔带沿冷却壁下行至风口区域，与风口组合砖衬进行反应被还原成锌蒸气 $[Zn(g)]$ ，部分液体氧化锌 $[ZnO(l)]$ 在滴落过程遇到焦炭 $[C(s)]$ 、铁液 $[Fe(l)]$ 、一氧化碳 $[CO(g)]$ 时则会在炉腹区域被还原成锌蒸气 $[Zn(g)]$ ，锌蒸气 $[Zn(g)]$ 侵入风口组合砖缝，冷凝成固体锌 $[Zn(s)]$ ，并聚集生长，在砖缝中的沉积会引起风口组合砖体积膨胀，产生内应力，从而导致风口上翘和变形。

W.Z. Luo [19]采用双区等压实验技术测定了锌蒸气在液态和固态铁碳合金中的溶解度，发现其溶解度会随着随锌分压(0.1~1 atm)、铁碳合金中碳含量(0~4.6%wt)和温度(1200°C~1600°C)的变化而变化，考虑炉役后期锌在高炉内的循环富集，炉腹中生成的锌蒸气 $[Zn(g)]$ 非常有可能溶解在铁液中。炉腹区域溶解在铁液中锌蒸气 $[Zn(g)]$ ，在浓度梯度的作用下会从铁口中心线以下的铁液中迁移。当铁液直接与炭砖接触时，由于炭砖表面的冷却作用，其表面具有更低的饱和蒸汽压，会使锌蒸气 $[Zn(g)]$ 从铁水中迁移至炭砖的热面上，部分锌蒸气 $[Zn(g)]$ 侵入炭砖砌筑砖缝中，向炭砖内部迁移冷凝成固体锌 $[Zn(s)]$ ，并聚集生长，部分锌蒸气 $[Zn(g)]$ 附着在炭砖气孔微气孔上，并渗入炭砖内部形成微裂纹，从而引起炭砖的体积膨胀。

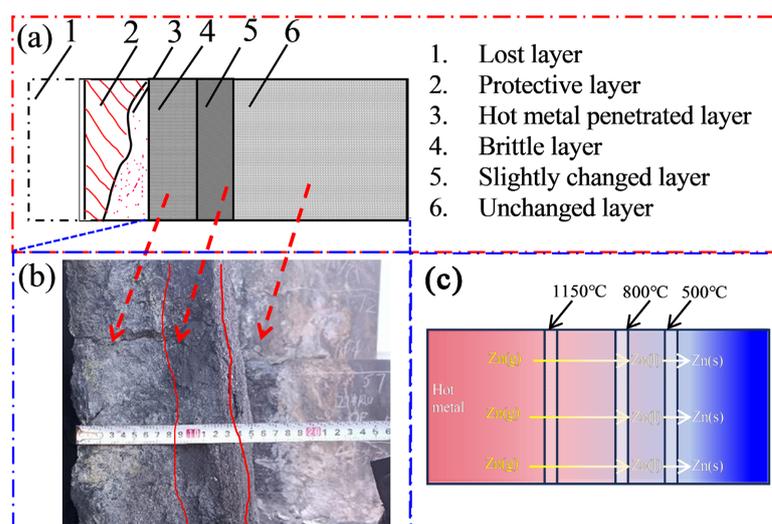
Figure 8. Formation mechanism of embrittlement layer of furnace charcoal brick
图 8. 炉缸炭砖脆化层形成机理

炉缸炭砖脆化层形成机理分析如图 8 所示, 炭砖脆化层形成位置如图 8(a)所示, 从与铁水接触侧至炉壳, 炭砖结构可分为: 1. 溶损层、2. 保护层、3. 凝铁层、4. 脆化层、5. 微变层、6. 完好层。熔融铁水渗透进入炭砖孔隙并使炭砖发生溶解, 至 1150℃等温线时铁水凝固如图 8(c), 进一步增加了炭砖裂纹的形成, 随着碳溶损的进行, 1150℃等温线向冷侧移动, 铁水溶蚀炭砖的方式以渐进的方式发生。

铁水炉缸中存在锌蒸气[Zn(g)], 这些锌蒸气[Zn(g)]能够渗入炭砖微裂纹中并在靠近 800℃等温线时成为液体锌[Zn(l)], 这增加了炭砖的脆性, 并形成了疏松多孔的脆化层结构, 液体锌[Zn(l)]在经过 500℃等温线后凝固成固体锌[Zn(s)], 进一步加剧了微裂纹的扩展和炭砖的破坏[20] [21] [22], 且炭砖脆化层会阻碍从炉缸至冷却系统的热量进行连续传递, 使炭砖热面温度升高, 磨损速度加快, 位于 500℃等温线以下的炉缸炭砖则保持其原有的物理和化学性质不变。

(a) 炭砖脆化层形成位置; (b) 炭砖脆化层锌沉积实物图; (c) 炭砖脆化层形成机理图
