仪表板气囊静态点爆试验典型失效形式研究

刘博俊, 程旭*, 李淑莹

长春富维安道拓汽车饰件系统有限公司, 吉林 长春
Email: bojun.liu@adient.com, *xu.cheng@adient.com

Research on the Typical Failure Forms of the Instrument Panel Airbag Static Explosion Test

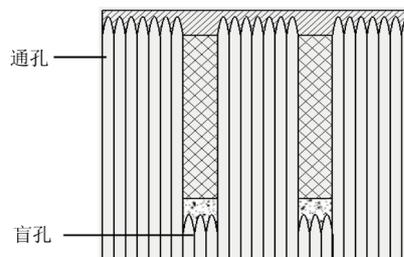
Figure 4. Laser trimming section view
图 4. 激光修切断面图

该项目仪表板乘员侧激光弱化通孔(RH)与盲孔(BH)个数比例为 7:3，如图 4 所示。通过改变通孔与盲孔的个数比例来改变仪表板的弱化程度，进而验证激光弱化是否是造成仪表板表皮飞出的主因，验证结果如表 1 所示。从表 1 可知，调整激光弱化通孔与盲孔比例对试验结果没有改善，表皮仍会飞出。所以，激光弱化不是造成仪表板表皮飞出的主因。

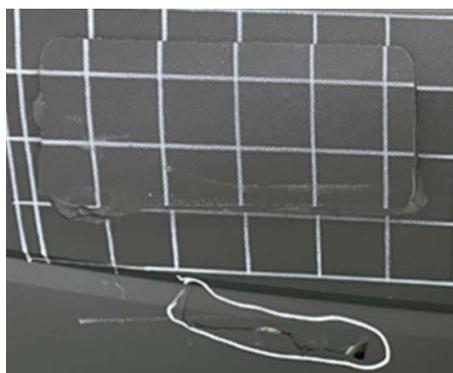
**Figure 5.** The upper fragmentation**图 5.** 上体碎裂

某项目硬质仪表板在低温爆破试验中多次出现上体碎裂问题，如图 5 所示。上体碎裂的直接原因是在试验过程中，气囊门与上体接触，使上体损坏。由于仪表板造型设计及客户要求的原因，爆破试验过程中气囊门与上体接触无法避免。因此，在碎裂区域，从上体材料的力学性能与上体的结构两方面来分析试验失效根本原因。

图 6 表示为气囊区断面图, 由图可知, 上体碎裂处, 无风道和气囊支架支撑, 该处强度较弱。经讨论, 调整弱化线的位置, 在爆破试验中使气囊门与背部存在支撑结构(吸能结构)的上体处相接触进行验证。连续进行爆破试验 10 次, 试验结果都合格。因此, 上体碎裂的根本原因是气囊门与上体发生撞击时, 上体缺少吸能结构。

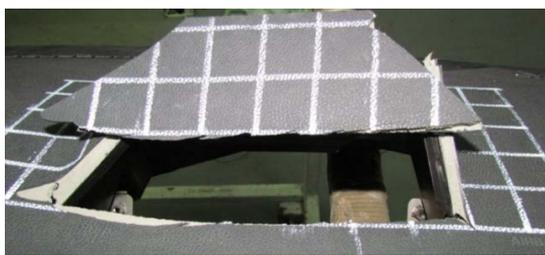
Figure 7. Airbag flying out
图 7. 气囊门飞出

某项目发泡仪表板在进行低温爆破试验时多次出现乘员侧气囊支架铰链断裂导致气囊门飞出问题, 如图 7 所示。本文主要从结构和工艺两个方面分析失效原因。

气囊支架为蝶形, 弱化方式为注塑弱化, 其结构如图 8 所示。由图可知, 气囊门沿着弱化线展开后, 铰链止断筋可以终止气囊门继续撕裂, 起到保护铰链的作用。铰链止断筋的宽度对铰链是否发生断裂有重要影响。该气囊支架铰链止断筋的宽度为 5 mm, 此宽度可能较小, 不能有效保护铰链, 此外, 仪表板泡沫层的硬度对铰链是否发生断裂有影响, 若硬度较高, 气囊门翻转时铰链处泡沫层不能被有效压缩, 铰链承受拉力变大, 铰链易断裂。该项目发泡仪表板发泡层硬度为 59 HA, 硬度可能较高。因此, 将铰链止断筋的设计宽度增加至 8 mm, 同时通过调整泡沫浇注量使发泡层硬度降至 48 HA 进行爆破验证。连续进行爆破试验 6 次, 试验结果都合格。

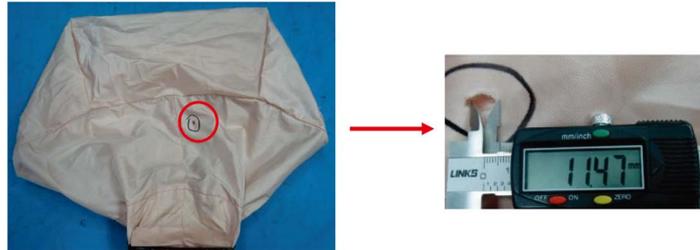
Figure 9. Airbag broken hole

某项目开发泡仪表板在高温爆破试验中出现囊袋破孔问题,如图9所示。囊袋破孔主要与两方面有关,一是试验过程中,囊袋与仪表板某尖点发生接触形成孔洞,一是试验过程中,气囊模块自身的某些原因造成孔洞。从这两方面进行分析验证。

将囊袋可能发生破孔的区域涂上染料后进行爆破试验,试验后,仪表板未被染色,说明在试验过程中,破孔区域未与仪表板接触。囊袋破孔不是由仪表板造成的。

通过录像分析,孔洞出现在折叠痕迹交汇处,此处处在折叠好的囊袋中处于棱角位置,如图10所示。高压气体冲入此区域打开囊袋时,可能会导致此棱角破裂。此外,试验后部分囊袋内表面附着用于封堵气体发生器气孔的铝箔,如图11所示。试验中铝箔温度较高,易烧伤囊袋,造成孔洞。因此,通过提高囊袋的织物密度来提高囊袋的力学性能与添加囊袋内部隔热布片使破孔区域为双层布片这两方面来解决囊袋破孔问题,并进行试验验证,连续进行6次爆破试验,囊袋无破孔。
