Distribution of Seismic Damaged Buildings along the Trace of Ground Surface Rupture Caused by the Ms 8.0 Wenchuan Earthquake*

Jisheng Zhao¹, Jingfa Wu², Lijing Shi¹, Yanqiong Liu¹

汶川 8.0 级地震地表破裂迹线附近建筑物的震害分布*

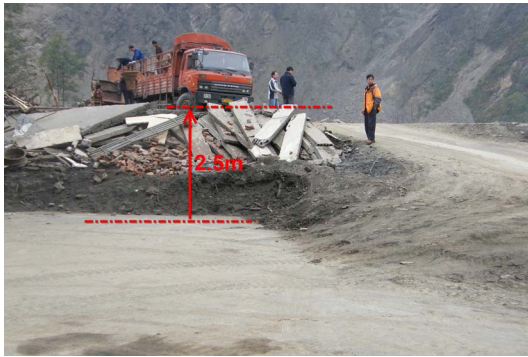
Photo 1. NB-1 thrust dextral, vertical dislocation 2.5 m, located at Jiankang of Nanba Town, Mirror to N50°W
照片 1. 南坝-1 逆冲右旋, 竖向位错 2.5 m, 位于南坝镇建康村, 镜向 N50°W

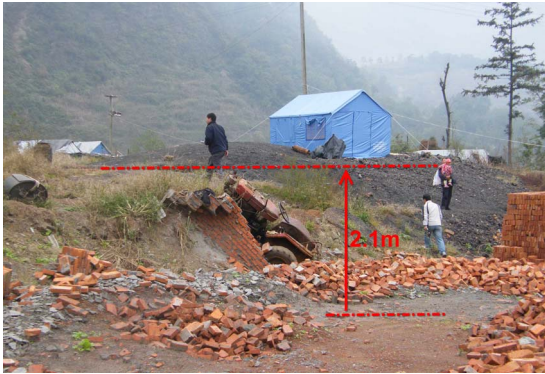
Photo 2. NB-2 thrust dextral, vertical dislocation 2.1 m, located at a hill near Shika gas station, Mirror to N20°W
照片 2. 南坝-2 逆冲右旋, 竖向位错 2.1 m, 位于石坎加油站后山, 镜向 N20°W

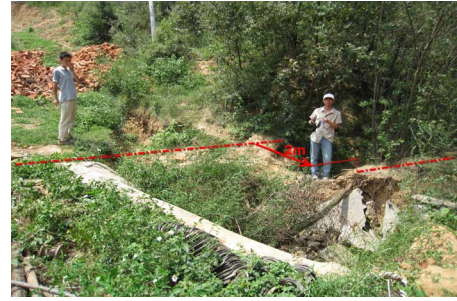
Photo 3. NB-3 dextral strike-slip, strike-slip 2 m, located at Wenjiaba of Nanba Town, Mirror to N80°W
照片 3. 南坝-3 右旋走滑, 走滑量为 2 m, 位于南坝文家坝村, 镜向 N80°W

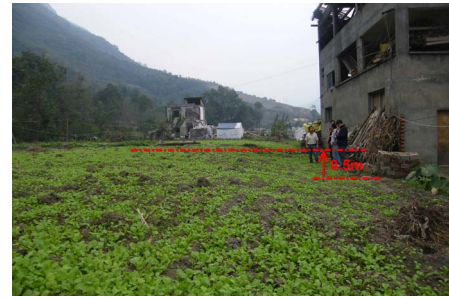
Photo 4. NB-4 apparent uplift in field, vertical dislocation 0.5 m, located at Mowan village, Mirror to N40°E
照片 4. 南坝-4 庄稼地明显抬升, 竖向位错 0.5 m, 位于磨湾村, 镜向 N40°E

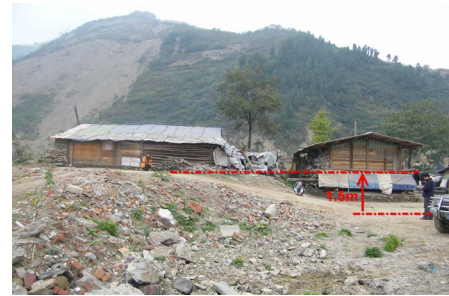
Photo 5. NB-5 thrust dextral, vertical dislocation 1.5 m, horizontal dislocation 1.3 m, Mirror to the North
照片 5. 南坝-5 逆冲右旋, 竖向位错 1.5 m, 水平位错 1.3 m, 镜向北

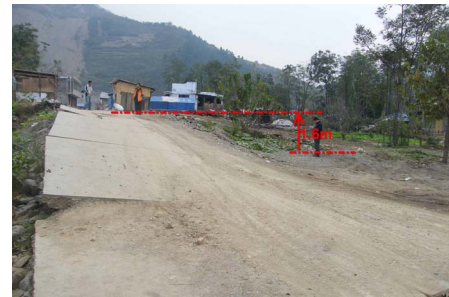
Photo 6. NB-6 thrust dextral, vertical dislocation 1.6 m, located at Hejiaba of Nanba town, Mirror to N40°E
照片 6. 南坝-6 逆冲右旋, 竖向位错 1.6 m, 位于南坝镇何家坝村, 镜向 N40°E

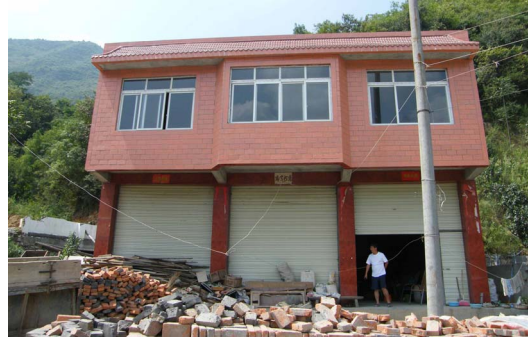
Photo 8. w6 windows and doors still can be freely opened, the bearing structure of no crack occurs, judged to be intact
照片 8. w6 门窗仍可以自由开启，承重结构没有出现裂缝，判断为完好结构

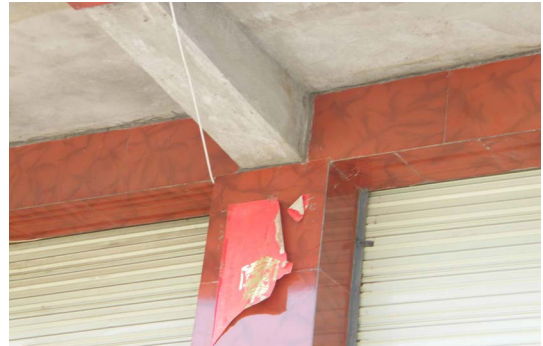
Photo 9. w6-1 the detail part of Photo W6, there is not cracks on beam and column
照片 9. w6-1 照片 w6 的细部图片，梁柱无裂纹

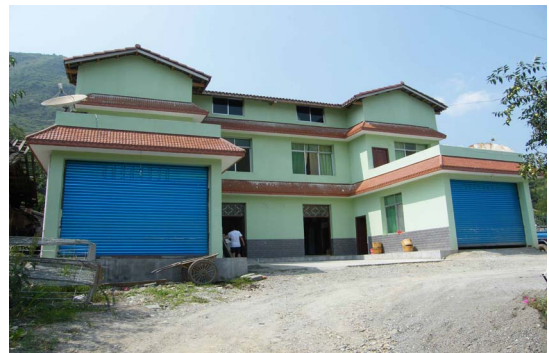
Photo 10. w7 a few frames of the window slight deformation, no large cracks, judged to be intact building
照片 10. w7 个别窗框有轻微变形，整体完好，无大的裂缝，判断为完好结构

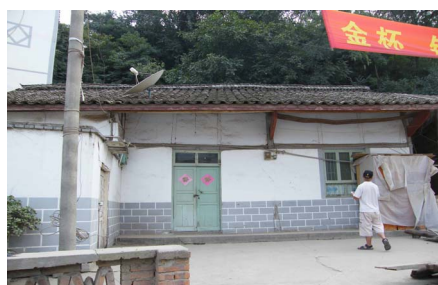
Photo 11. q9 window glass broken, tiles shrunken, but the whole structure largely intact, judged to be slight damaged building
照片 11. q9 窗玻璃碎裂，出现缩瓦现象，但结构整体基本完好，判定为轻微破坏

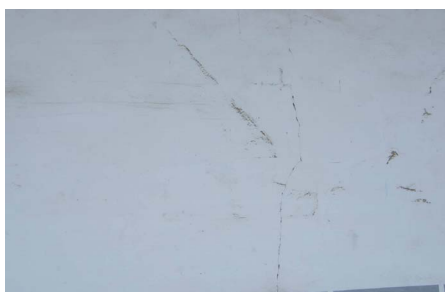
Photo 12. q9-1 the detail part of photo q9, visible small cracks on the wall
照片 12. q9-1 照片 q9 的细部图片，外墙可见小裂缝

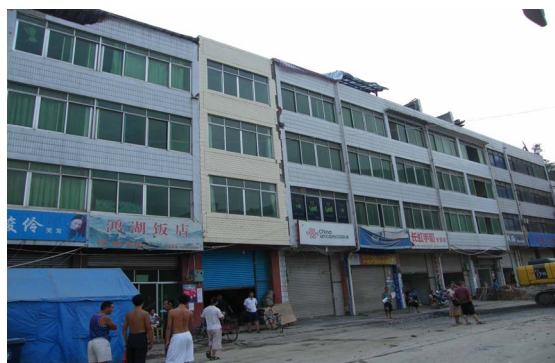
Photo 13. q14 cracks on bearing wall, judged to be slight damage building

照片 13. q14 非承重墙有裂纹，结构整体完好。判定为轻微破坏

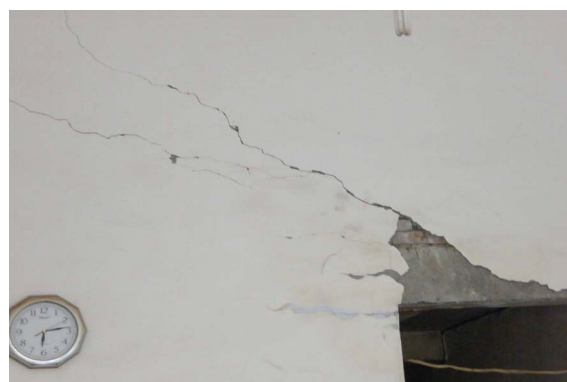
Photo 14. q14-1 the detail part of photo q14, visible cracks on the wall

照片 14. q14-1 照片 q14 的细部图片，内墙可见裂缝

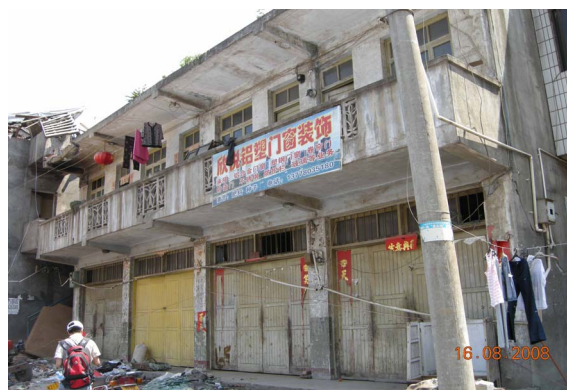
Photo 15. q40 structural integrity, the top is destroyed, judged to be slight damage building

照片 15. q40 整体结构完好，顶层破坏严重，判定为轻微破坏

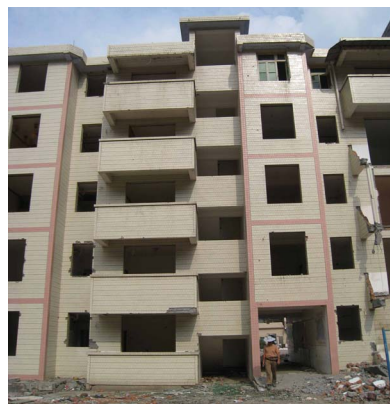
Photo 18. z20 structural integrity, the balcony seriously damaged x cracks on bearing walls, judged to be medium damaged
照片 18. z20 房屋结构完整, 但阳台损坏较严重, 承重墙出现 x 裂缝, 判定为中等破坏

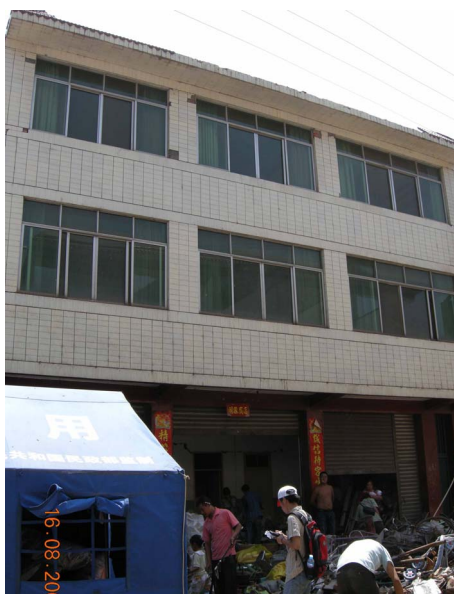
Photo 16. z10 doors and windows intact, visible horizontal cracks on the inner wall, judged to be medium damaged
照片 16. z10 门窗完好, 但内墙可见横向裂缝, 判定为中等破坏

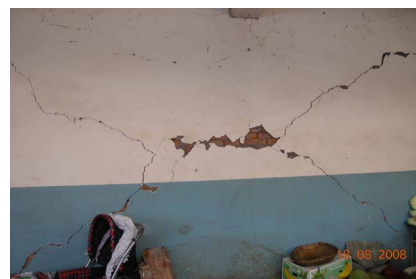
Photo 19. z20-1 the detail part of photo z20, X cracks on bearing walls
照片 19. z20-1 照片 z20 的细部图片, 可见承重墙出现 X 裂缝

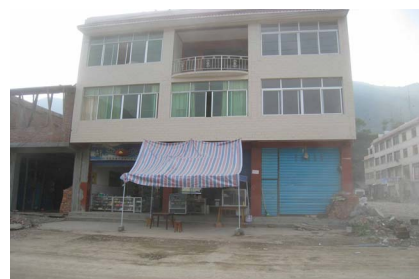
Photo 20. z35 structural integrity, doors and windows intact, but horizontal cracks on bearing walls, judged to be medium damaged
照片 20. z35 房屋整体结构完整, 门窗完好, 但内部承重墙出现水平向裂缝, 判定为中等破坏

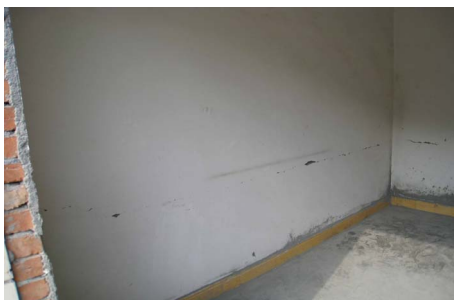
Photo 17. z10-1 the detail part of photo z10, horizontal cracks on the wall
照片 17. z10-1 照片 z10 的细部图片, 可见墙体有横裂缝, 隔墙破坏

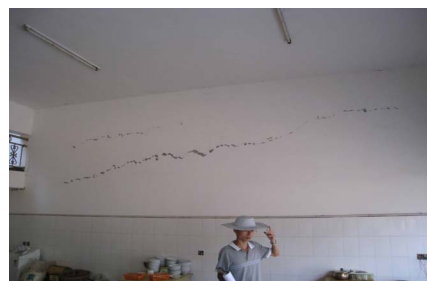
Photo 21. z35-1 the detail part of photo z35, horizontal cracks on bearing walls
照片 21. z35-1 z35 的细部图片, 可见承重墙出现水平贯通裂缝

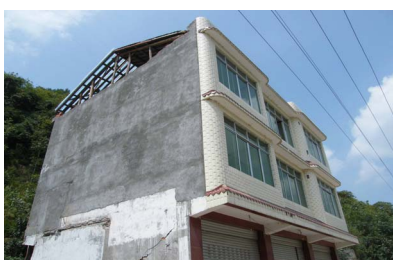
Photo 22. y17 overall structure slight tilt, large cracks on bearing walls, judged as serious damaged
照片 22. y17 整体有轻微倾斜，承重墙出现大裂缝，判定严重破坏

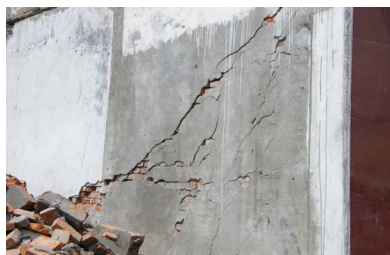
Photo 23. y17-1 the detail part of photo y17, large crack on the wall
照片 23. y17-1 照片 y17 的细部图片，可见一层山墙出现大裂缝

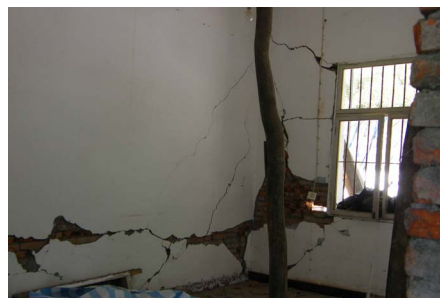
Photo 24. y17-2 the detail part of photo y17, horizontal and vertical cracks on the wall
照片 24. y17-2 照片 y17 的细部图片，可见承重墙出现水平通缝

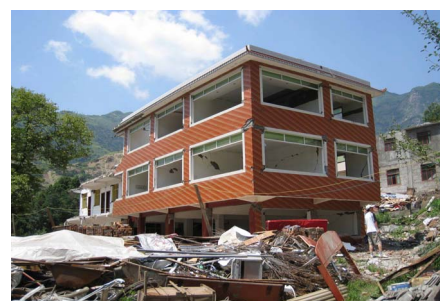
Photo 25. y39 columns in bottom tilted, judged as serious damaged
照片 25. y39 底层柱子倾斜方向不一，柱头损坏严重，判定为严重破坏

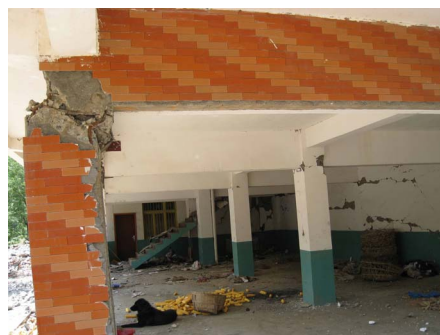
Photo 26. y39-1 the detail part of photo y39, steel bars exposed and yielded
照片 26. y39-1 照片 y39 的细部图片，可见柱子钢筋裸露、屈服

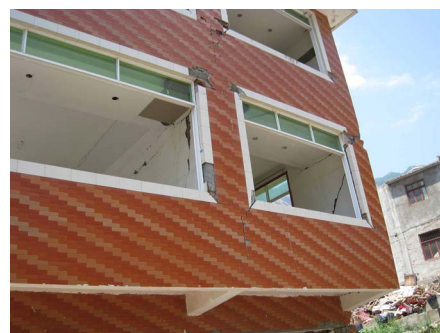
Photo 27. y39-2 the detail part of photo y39, overhanging wall in second floor cracked
照片 27. y39-2 照片 y39 的细部图片，可见二层悬挑墙体开裂

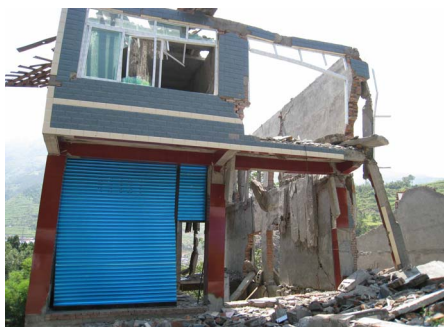
Photo 28. d17 most structural damage, beyond repair, judged as collapse
照片 28. d17 大部分结构构件损毁，无法修复，判定为倒塌

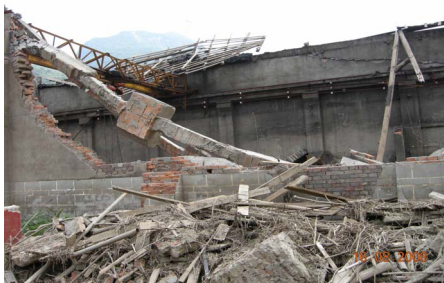
Photo 29. d30 most structural damage, the roof collapsed, judged as collapse
照片 29. d30 大部分结构构件损毁，屋面整体倒塌，判定为倒塌

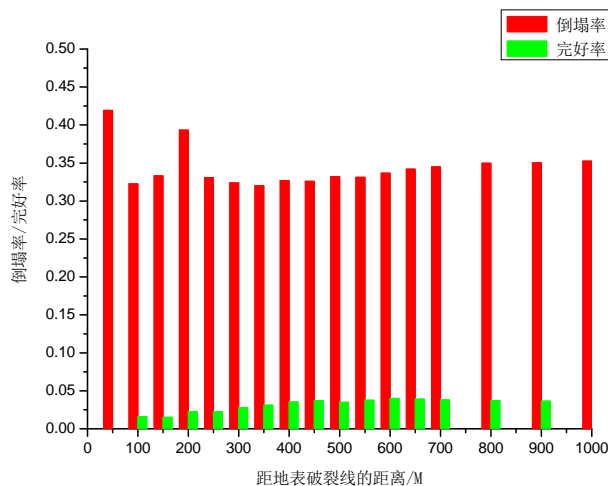
本区垂直位错 2.5 m，水平位错 2 m。建筑物的倒塌率和完好率与地表破裂迹线距离的关系见图 7。图中表明，50 m 范围内的房屋完好率为 0，倒塌率为 0.424。

Figure 7. Relationship between the rate of collapse/intact and the distance from structures to surface rupture line in Nanba town. The red column map expressed rate of collapse and the green expressed intact rate

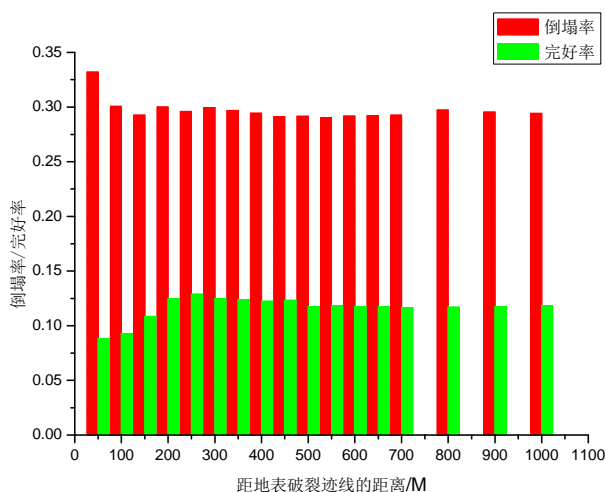
从图 8 可以看出，在距地表破裂迹线距离为 150 m 范围内的建筑物的倒塌率逐渐下降；在距地表破裂迹线距离为 250 m 范围内的建筑物的完好率逐渐上升；超过这样的区域，倒塌率和完好率趋于平缓。

Figure 8. Relationship between the rate of collapse/intact and the distance from structures to surface rupture belt line. The red column map expressed rate of collapse and the green expressed intact rate
图 8. 调查范围内房屋倒塌率/完好率与建筑物离开地表破裂线的距离之间的关系

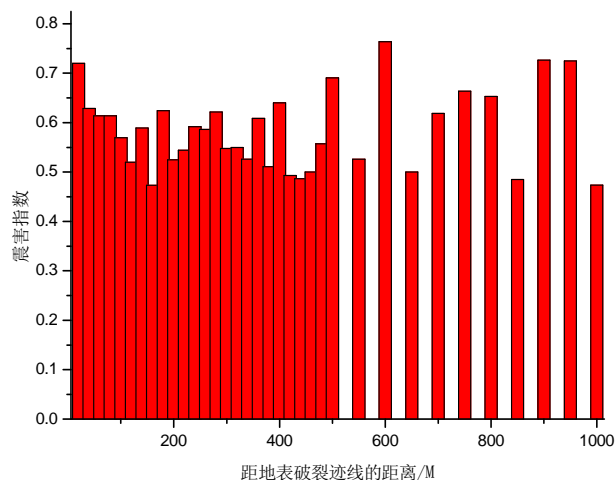
Figure 9. Relationship between the earthquake disaster index of the building and the distance from structures to surface rupture line
图 9. 调查范围内房屋震害指数与建筑物离开地表破裂线距离之间的关系

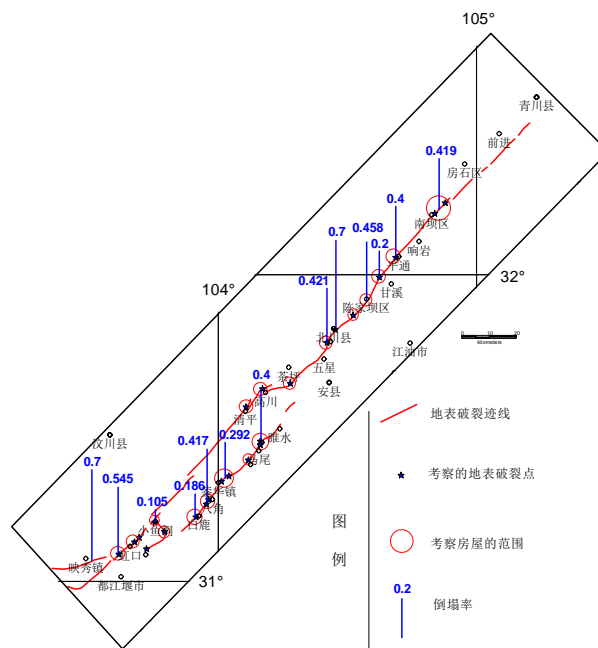
Figure 10. Map shows the distribution of the rate of collapse along the surface rupture trace (The rate of collapse in the range of 50 m between building and surface rupture trace list out in diagram, but it is showed that the estimated value 0.7 in Beichuan and Yingxiu town, and other value was calculated from investigation data)
图 10. 建筑物倒塌率沿地表破裂迹线的分布图(图中标示的数字是地表破裂线 50 m 范围内房屋的倒塌率, 其中映秀镇和北川县城的数值 0.7 是宏观估算值, 其他数值都是采用现场调查资料计算得出的)

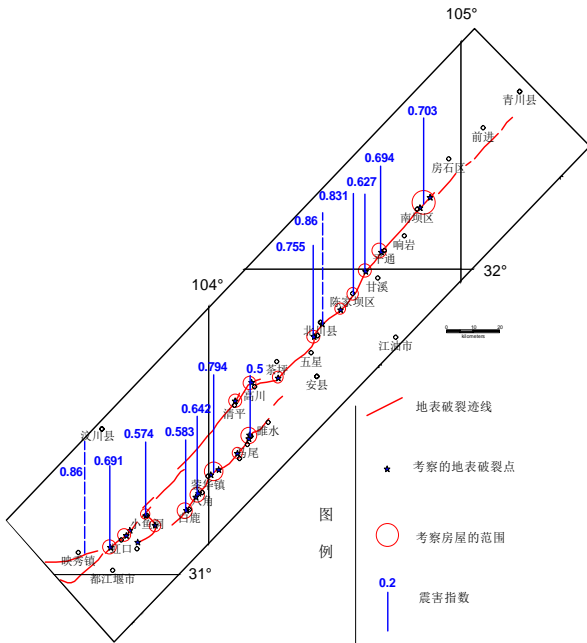
Figure 11. Map shows the distribution of the earthquake disaster index of the building along the surface rupture trace (The seismic damage index in the range of 50 m between building and surface rupture trace list out in diagram, but it is showed that the estimated value 0.86 in Beichuan and Yingxiu town, and other value was calculated from investigation data)

图 11. 汶川地震地表破裂带附近建筑物震害指数沿地表破裂迹线的分布图(图中标示的数字是地表破裂带周围 50 m 范围内建筑物破坏的平均震害指数, 其中映秀镇和北川县城的震害指数为宏观估测值)
