# A Typical Thermal Defect of 110 kV High Voltage Cable Outdoor Terminal

State Grid Chengdu Electric Power Company, Chengdu Sichuan  
Email: \*xiangze1987@163.com

# 110 kV高压电缆户外终端发热典型缺陷分析

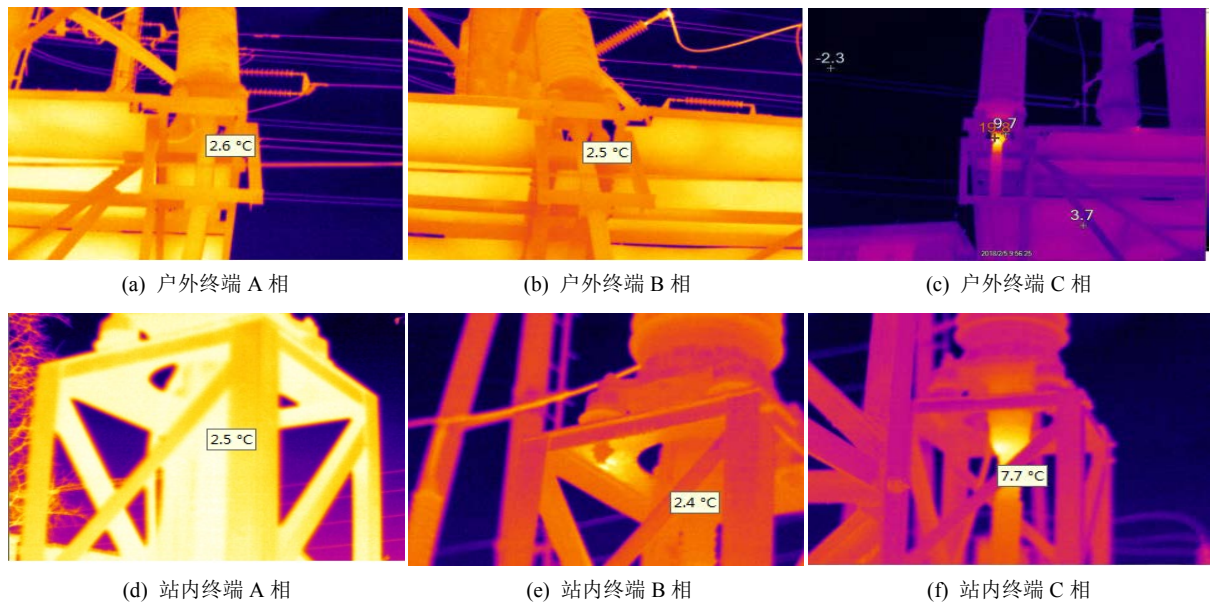
2018年2月5日, 运维人员对某 110 kV 电缆线路例行巡视过程中, 通过红外成像测温手段发现该线路其中一段 1#户外终端及站内终端 C 相尾管发热。现场测温数据见表 1, 红外测温图谱见图 1。

从图 1 可看出, 该 110 kV 线路站内终端尾管相间最大温差为 5.3℃, 而户外终端尾管相间最大温差更高达 17.3℃, 根据 Q/GDW 11223-2014《高压电缆状态检测技术规范》及欧阳本红等人研究结果[4]: 电缆终端、接头相间温差大于 4℃为缺陷状态, 应停电检查。

**Figure 1.** The infrared imagings of outdoor terminal  
**图 1.** 终端红外测温图谱

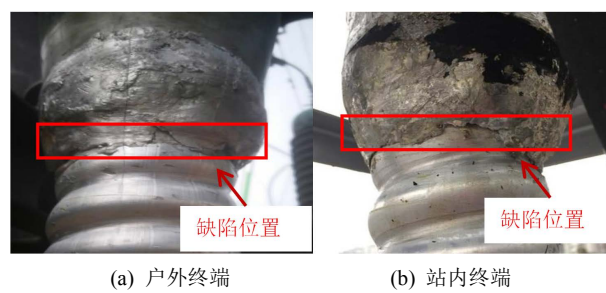
线路运维单位发现缺陷后, 立即向调度申请停电, 停电后去除线路户外终端尾管、站内终端尾管封铅处绝缘包带, 发现两处终端尾管封铅与铝护套接触处均存在明显缝隙。缝隙位置正好为发热部位, 如图 2 所示。

**Figure 2.** The obvious gaps at the thermal defect area  
**图 2.** 终端发热部位存在明显缝隙

通过终端缺陷现场处理情况并结合以往高压电缆运行经验, 可判定此次缺陷发生原因为电缆终端在安装焊接过程中存在虚焊, 封铅焊接不可靠。电缆在长期运行过程中的震动导致尾管封铅与电缆铝护套

逐步脱离产生缝隙，接触电阻逐步增大超标，最终导致终端尾管裂缝区域产生发热现象[5]。此类缺陷若不及时消除，将影响高压电缆外护套接地系统正常运行，导致三相接地环流异常，同时，终端尾管长时间发热也将加速电缆主绝缘老化，长此以往可能造成电缆击穿跳闸故障的发生。

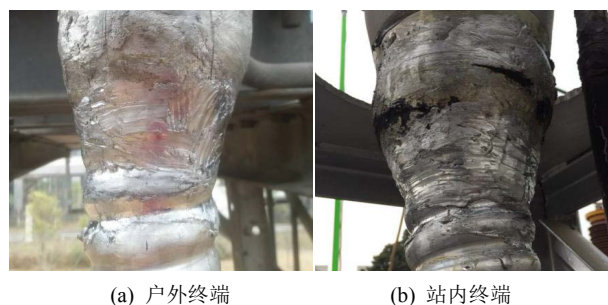
Figure 3. The outdoor terminal after welding treatment  
图 3. 重新进行焊接处理后终端照片

对尾管重新进行封铅处理, 去除缝隙处焊料并重新对该部位进行清洁打磨去除氧化层、涂抹过渡焊料及搪铅处理后(图 3), 恢复绝缘绕包并申请恢复送电。

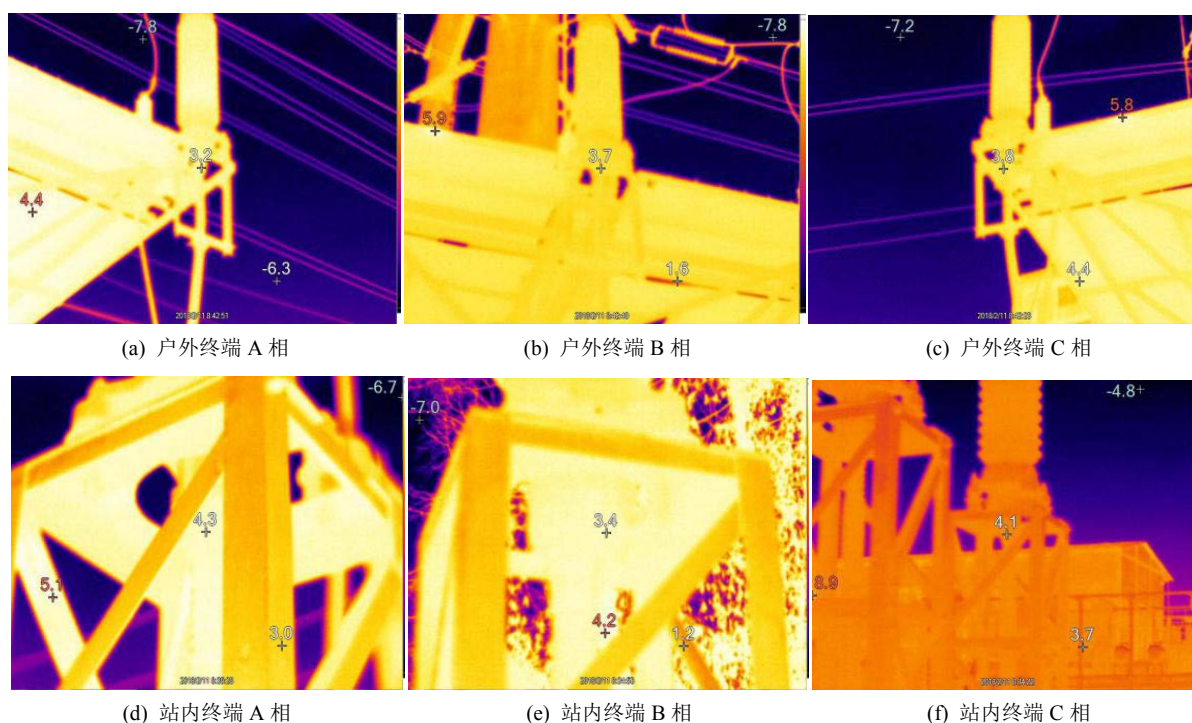
线路恢复送电后 24 小时内运维人员再次使用红外设备对两处终端尾管温度进行了测量, 结果显示温

度恢复正常, 如图 4 所示。

Figure 4. The infrared imagings of outdoor terminal after welding treatment  
图 4. 消缺处理后终端红外测温图谱
