# Analysis and Verification of Damage of Magnetic Shielding Insulation on Low Voltage Side of 500 kV Main Transformer

# 500 kV主变低压侧磁屏蔽绝缘破损的分析与验证

文章引用: 张建兴, 茹昉聪, 吴晗, 张建涛, 谢庆. 500 kV 主变低压侧磁屏蔽绝缘破损的分析与验证[J]. 电力与能源进展, 2019, 7(3): 46-53. DOI: 10.12677/aepe.2019.73006

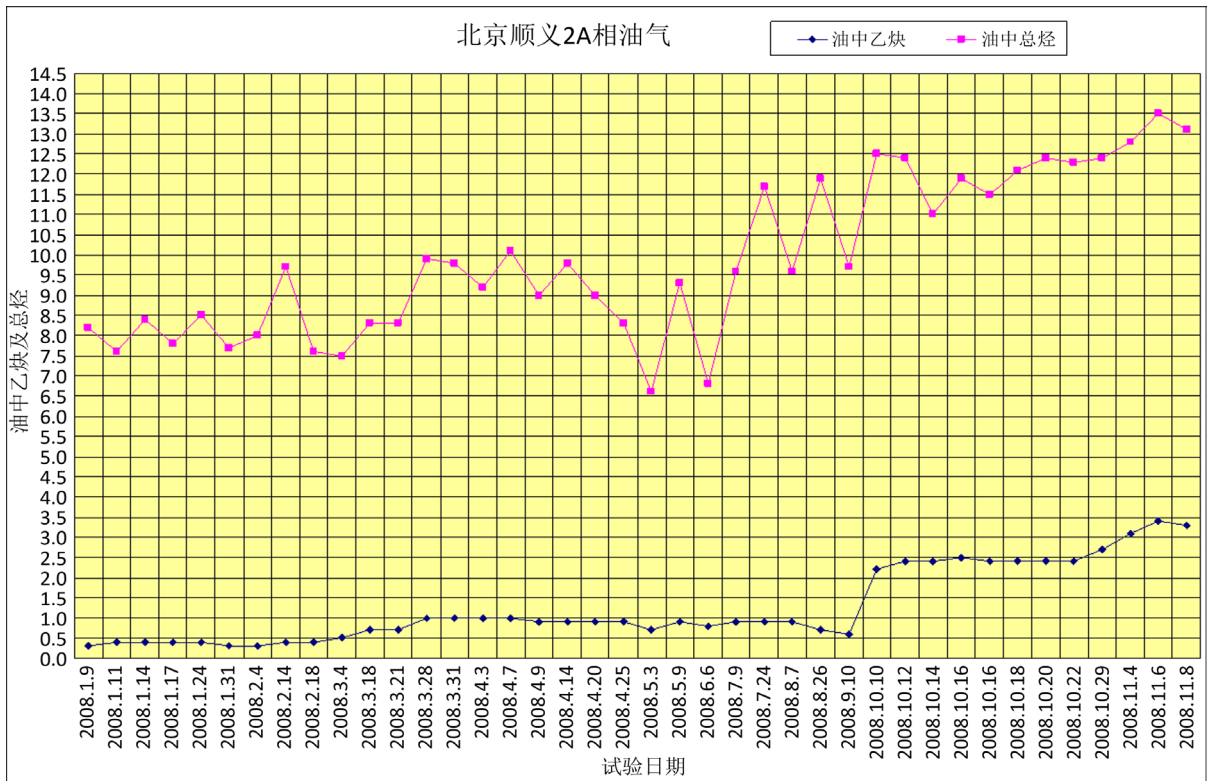
Figure 1. Trend Map of Off-line Measurement data for Oil Chromatography

图 1. 油色谱离线测试数据变化趋势图

从油色谱离线测试数据的变化情况可以看出，故障变压器局部放电的发展过程分为三个阶段：第一阶段为 2008 年 1 月 9 日至 3 月 28 日，该阶段乙炔含量从 0.3  $\mu\text{l/l}$  增长到 1.0  $\mu\text{l/l}$ ；第二阶段为 2008 年 3 月 31 日至 2008 年 9 月 10 日，该阶段乙炔含量基本稳定在 0.9  $\mu\text{l/l}$  上下；第三阶段为 2008 年 10 月 10 日至 2008 年 11 月 8 日，该阶段乙炔含量持续上升。

第一阶段 3 号潜油泵持续运行，由于 3 号潜油泵电流过大，可以判定 3 号潜油泵内部转子转动受阻，受阻的原因是转子轴偏斜，转子与定子表面发生摩擦产生的火花将油分解产生乙炔，但转子轴偏斜尚不严重，火花为非持续性的，所以乙炔增长速度并不是很快。第二阶段更换了损坏的潜油泵，乙炔基本稳定，说明变压器内部的放电点已经排除或放电不明显。第三阶段乙炔含量剧增，更换所有潜

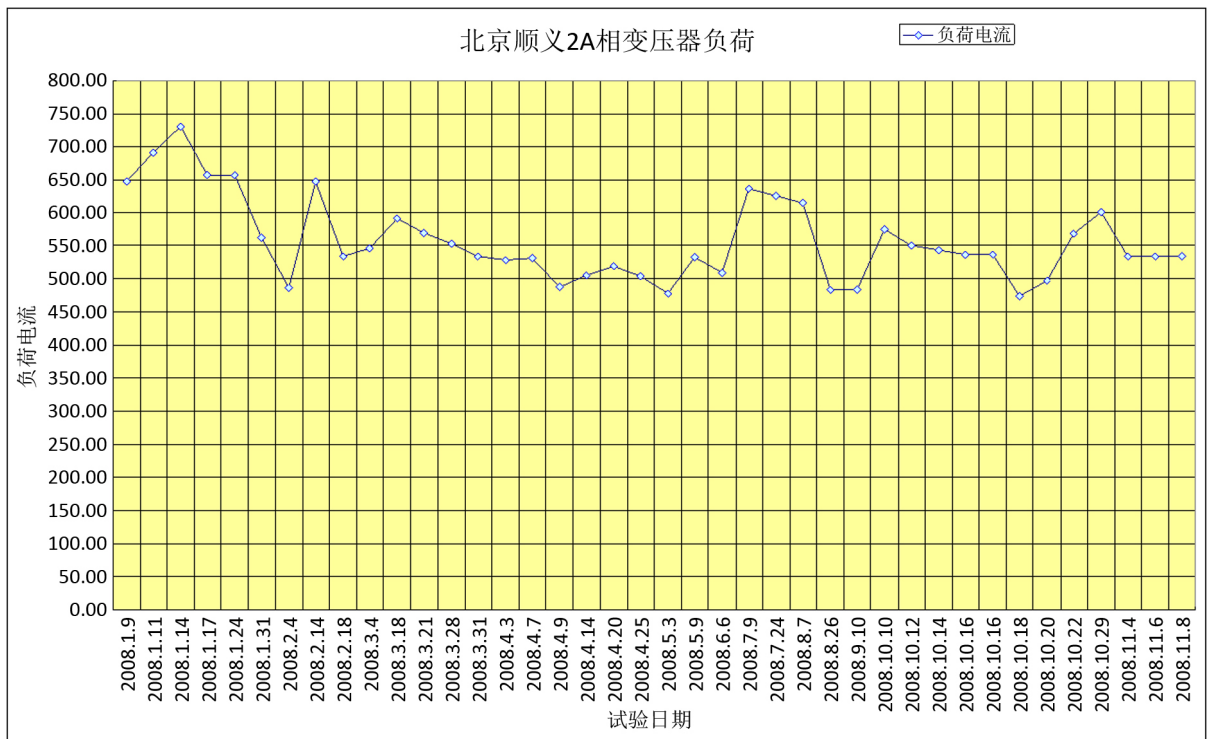
Figure 2. Trend diagram of transformer load change during monitoring period

图 2. 监测期内故障变压器负荷变化趋势图

通过局部放电峰值和日平均值两组曲线的分析，可以明显看出，铁心接地线上的局放脉冲电流信号很小，且很平稳，没有明显的内部放电信号传导到铁心。高压侧有间断性超声信号，且与低压侧超声有一定的相关性，但与铁心接地线上的局放脉冲电流信号基本没有相关性。低压侧超声信号起伏变化很大，超声峰值点超过基准值的 40 多倍，7 月 9 日的一点超过 900 多倍，持续时间 30 多分钟，这些最大峰值点持续时间不等，间隔时间较长，且自身很难看出规律，与局放脉冲电流信号也没有明显的相关性。因此初步分析这种超声信号不是由单一的局放产生的。将局放监测的超声信号与变压器的负荷电流曲线对照分析，可以明显看出其相关性，负荷电流大于 550 A 时，低压侧出现超声信号，负荷突变时超声信号明显大幅度变化。因此可以进一步推断，这是由负荷电流或漏磁引起的接触性放电，同时伴随有震动。

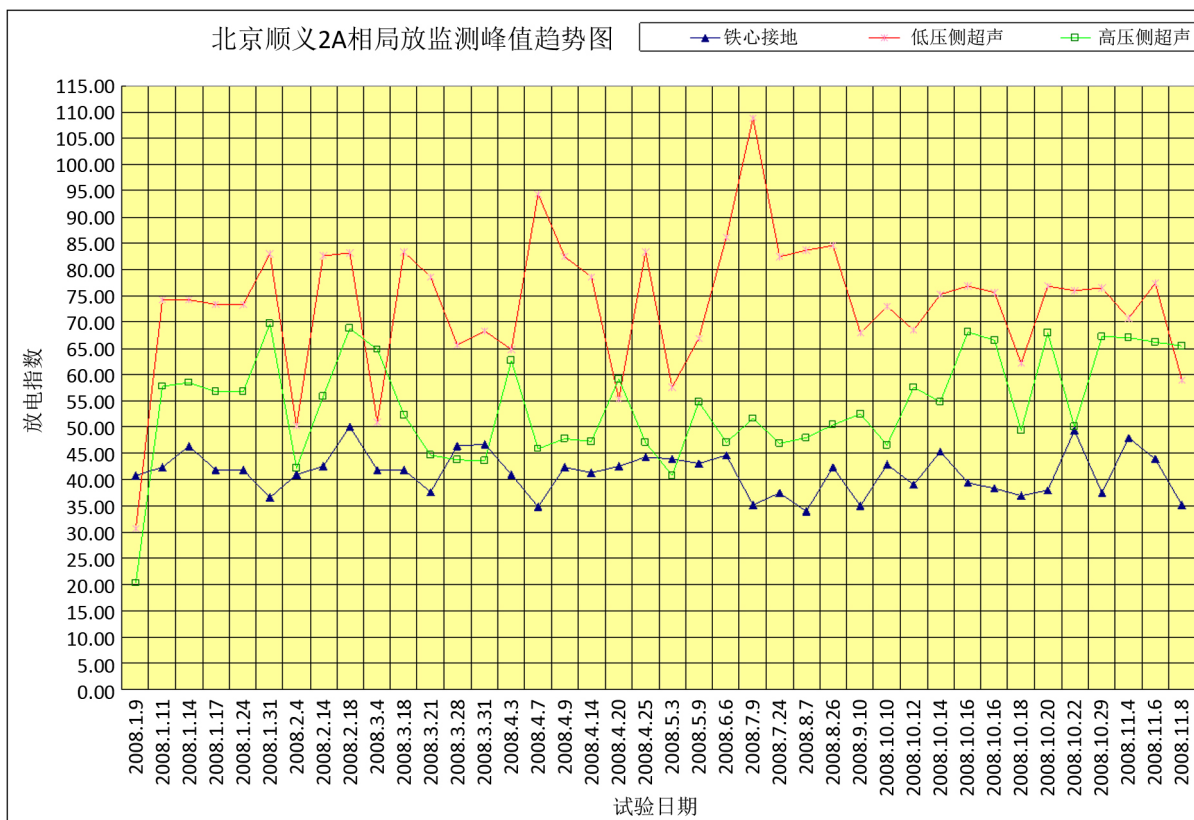
Figure 3. Peak trend chart of partial discharge during monitoring period

图 3. 监测期内局放峰值趋势图

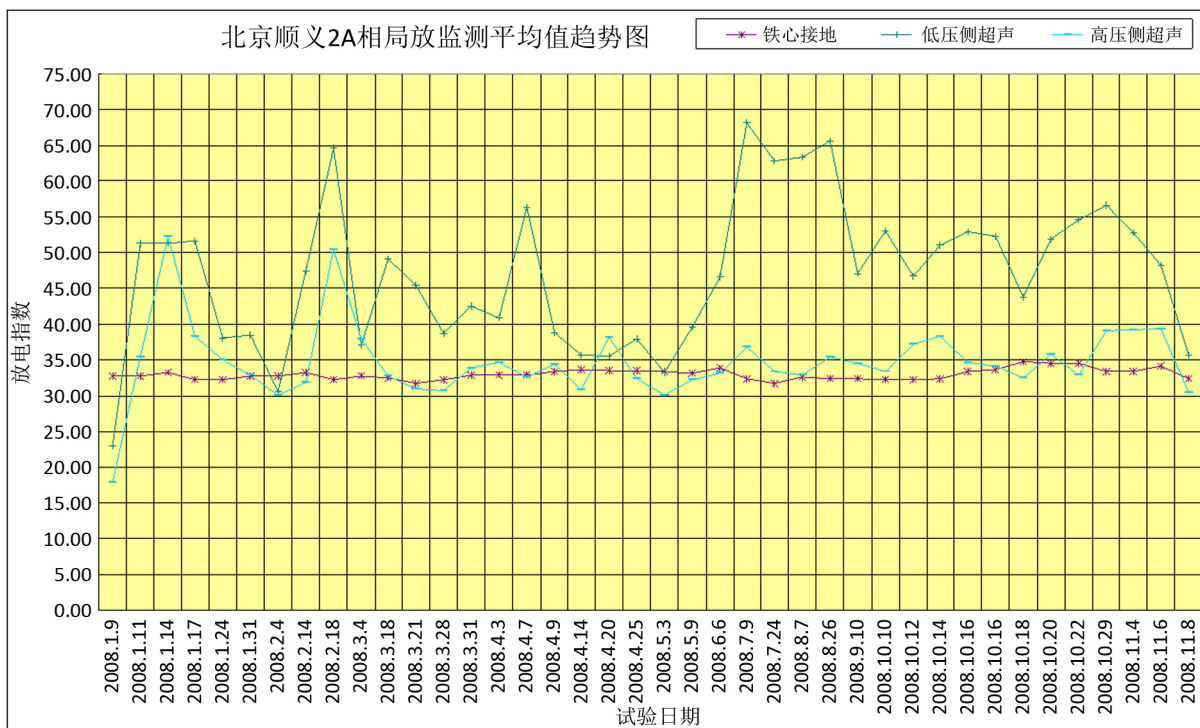
Figure 4. Trend Chart of the mean value of PD during the Monitoring period

图 4. 监测期内局放平均值趋势图

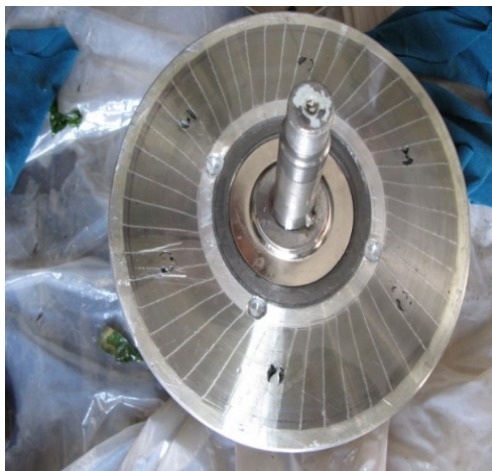
对3号潜油泵进行解体验证了第一阶段潜油泵故障是乙炔上升的一个主要因素，图5所示为3号潜油泵转子靠近外圈处的明显划痕，造成划痕时产生的火花导致乙炔的发生。

**Figure 5.** Scratches on rotor of submersible pump No.3

**图 5.** 3号潜油泵转子上的划痕

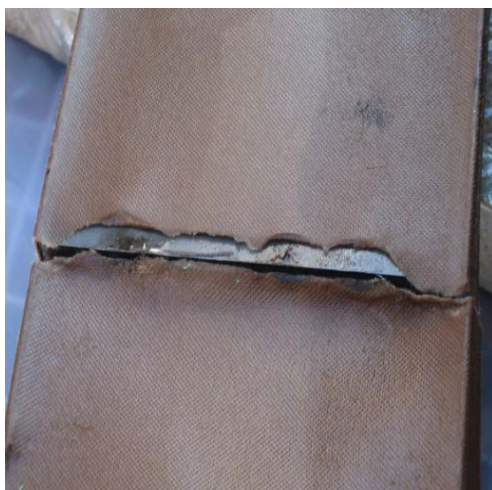
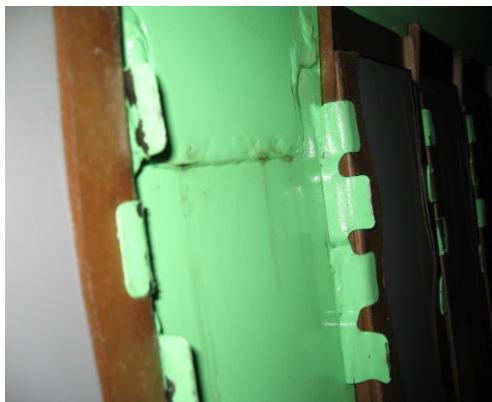
对主变低压侧磁屏蔽进行解体检查，发现低压侧第4块油箱磁屏蔽绝缘纸板断裂处及其与油箱接触部位有放电痕迹，如图6、图7所示，低压侧第5块油箱磁屏蔽发生破损，如图8所示。油箱磁屏蔽绝缘纸板被箱壁上焊接的电屏蔽铜板焊道扎破，导致油箱磁屏蔽两点接地，其中低压侧两块油箱磁屏蔽在漏磁场作用下形成闭环，导致驱流放电。

**Figure 6.** Discharge traces of low pressure side Magnetic shielding

**图 6.** 低压侧磁屏蔽的放电痕迹

**Figure 7.** Discharge trace of contact part between low pressure side magnetic shield and oil tank

**图 7.** 低压侧磁屏蔽与油箱接触部位放电痕迹

3) 变压器磁屏蔽绝缘破损会引起变压器内部产生局部放电现象，应提高变压器制造工艺水平，防止磁屏蔽两点接地。

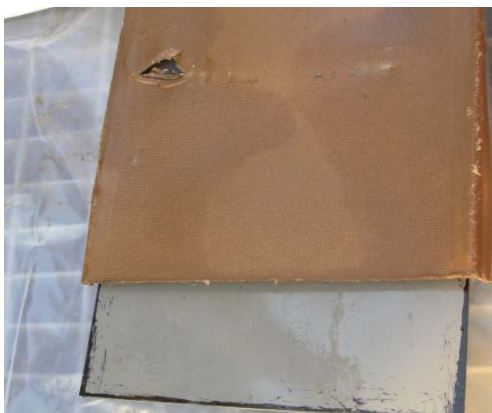
**Figure 8.** The fifth block of low pressure side oil tank magnetic shielding insulator paper is damaged

**图 8.** 低压侧第 5 块油箱磁屏蔽绝缘纸有破损
