鄞州区黄牛礁海塘渗漏原因及对策措施

Finding Reasons and Measures in Yinzhou District Huangniu Reef Leakage

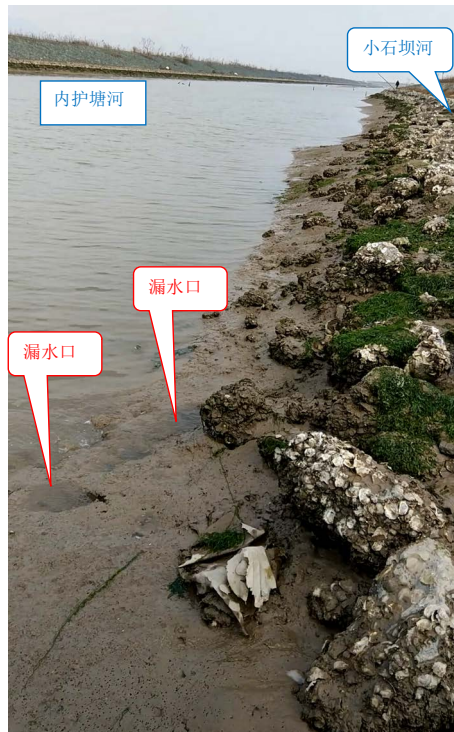
工程完工后，海塘移交大嵩海塘管理所运行管理，由于围区内滨海创业中心的建设，护塘河水位一直低水位运行控制，工程经过 3 年多运行，在运行过程中发现堤闸连接空箱位置海堤不同程度出现沉降，局部海塘护塘河在高潮位时发现渗漏现象，2017 年 2 月初，海塘管理所在日常巡检中发现海堤内侧小石坝有数个漏水点，出逸点在护塘河的水面以上，漏水量较大(见图 1)；局部内镇压平台土方塌陷，形成深坑，最大的深坑直径超过 10 m，深度超过 3 m (见图 2)。发现问题后海塘管理所立即向区水利局进行了情况汇报。2017 年 2 月 17 日，区水利局委托宁波市鄞州区水利水电勘测设计院测量队对整条海堤进行了排查经测量，经调查共发现 3 + 200~3 + 500、4 + 600~4 + 650、5 + 443~5 + 600、6 + 348~6 + 558 共四段海堤内侧存在漏水现象，发现土方塌陷坑洞 4 处。据测算，一个高潮位下来，内护塘河水位可上涨 10 cm 以上，漏水量达 4 万 m³/小时，漏水量惊人。

根据发现的问题，查看原设计图纸和设计、业主管理人员回忆，发现渗漏发生地段主要集中在三个地方，龙口、围堰和主副堤临时联接施工通道。从整个海堤的施工过程及目前发生的状况来分析，根据原设计断面(见图 3)及渗漏情况分析，初步判断渗漏通道位于闭气土方与原始海涂面交界处，局部可能有石渣夹层，存在防渗薄弱点，在长期的潮汐作用下防渗体击穿形成通道。

Figure 1. Current water leakage points
图 1. 现状漏水点

具体做法为灌浆孔深度平均取 6.5 m,透水层厚约 2.5 m ($\nabla-1.50\sim\nabla-4.00$),钻孔深度共 6.5 m,上部 4.0 m 按土堤钻孔计算,下部 2.5 m 按抛石层钻孔计算,孔距 2 m,排距 1 m,平均单位耗灰量 1000 kg/m。灌浆采用材料为强度等级 42.5 普通硅酸盐水泥与中细砂,对透水率较小的孔采用纯水泥浆施灌;对透水率较大的孔采用水泥细砂混合浆施灌,若水泥砂浆灌注难以结束时,采用掺水玻璃的办法灌注直至不进浆结束。灌浆过程中根据钻孔和吃浆情况适当微调灌浆压力及浆液配比。现已施工完成,效果显著,完工至今未再发现海堤渗流现象。

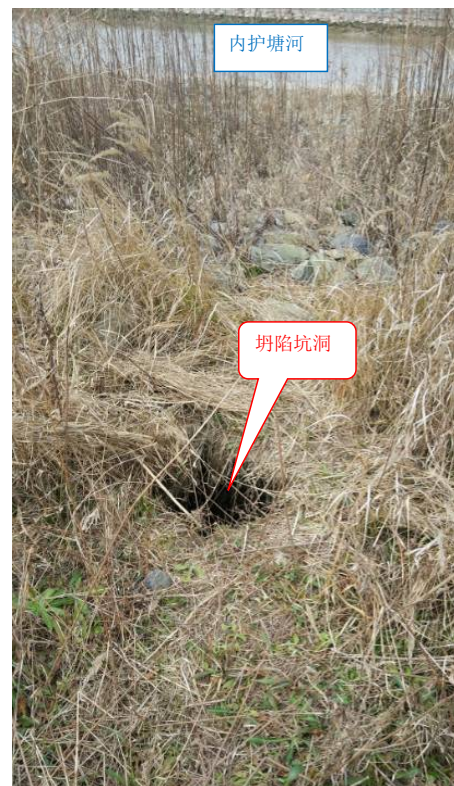
Figure 2. Current collapse pit points
图 2. 现状塌陷坑洞点
