## Φ38.1 mm ST90连续油管断裂原因分析

李光峰, 申昭熙

## Fracture Analysis of Φ38.1 mm ST90 Coiled Tubing

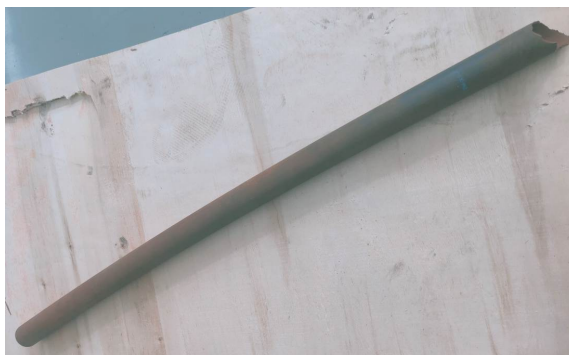
Figure 1. Coiled tube with fracture

图 1. 带断口连续油管

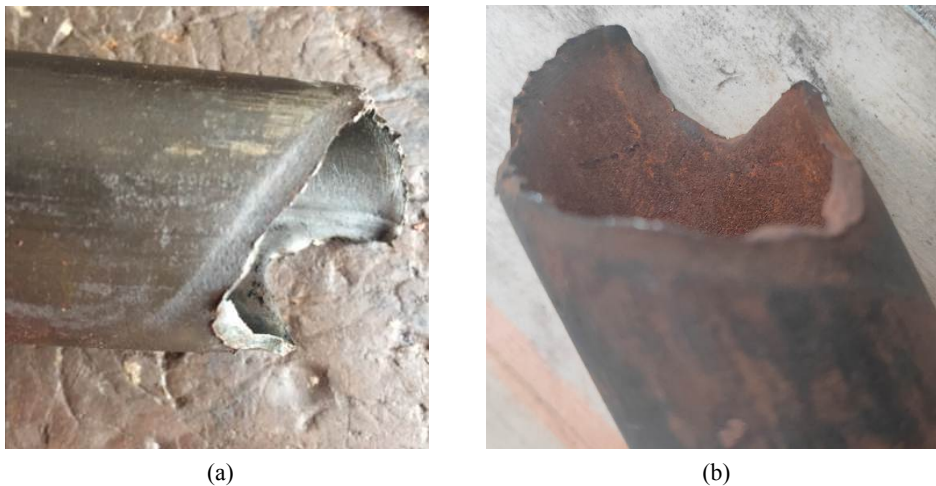
现场失效连续油管断口表面形貌如图 3(a)所示; 送到实验室时连续油管表面已锈蚀, 如图 3(b)所示。失效连续油管断口附近管体无明显塑性变形, 部分断口外表面边缘向外凸出。断口附近外径和壁厚检测结果见表 3。在断口附近外表面发现两条近似平行的凹痕变形, 最宽 4 mm, 向管体延伸, 逐渐消失, 如图 4(a)所示。其中凹痕 1 肉眼可辨识长度约 30 mm, 凹痕 2 在管体外表面肉眼可辨识长度约 33 mm, 延伸至断口, 并继续沿断口延伸约 20 mm, 如图 4(b)所示。凹痕 1 在断口处检测壁厚为 2.35 mm, 如图 5(a)所示, 截取块状试样检测凹痕 2 壁厚为 2.0 mm, 如图 5(b)和图 5(c)所示。断口附近大的沟状损伤如图 6(a)所示。刮擦和切削损伤如图 6(b)所示, 变形形貌显示此处先被刮擦, 又受到反方向切削。在邻近断口区域选取三个位置外表面圆弧检测轮廓, 如图 6(b)所示, 结果显示圆弧 2 和圆弧 3 外径有明显变形, 如图 6(c)。

**Figure 3.** Fracture morphology of coiled tube. (a) Failure scene morphology; (b) Morphology in laboratory  
**图 3.** 失效连续油管断口形貌。(a) 失效现场形貌; (b) 实验室形貌

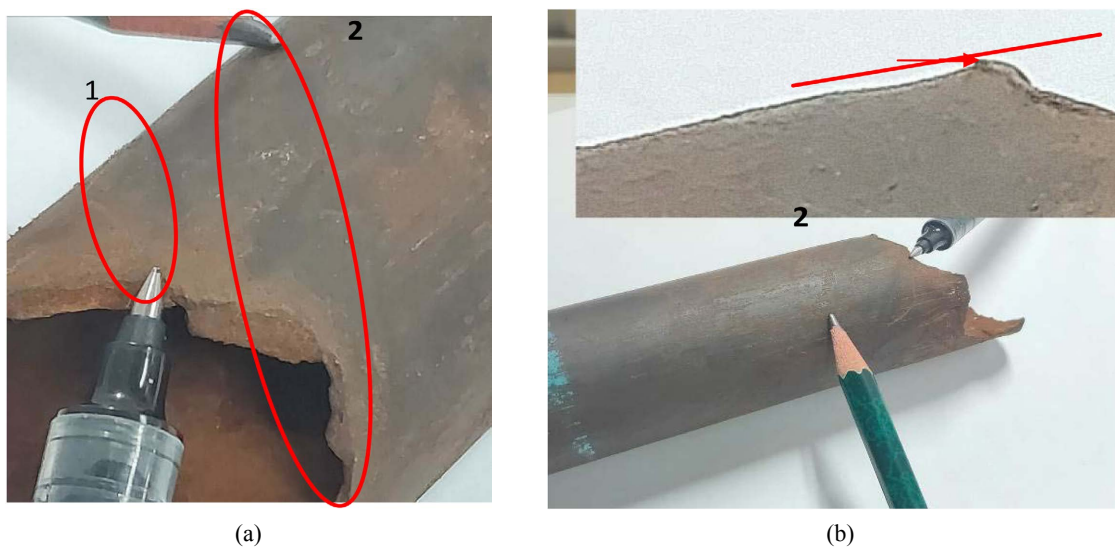
Figure 4. Indentation deformation near the fracture. (a) Two approximately parallel indentations; (b) A partial enlargement of dent 2

图 4. 断口附近凹痕变形。(a) 两条近似平行凹痕; (b) 凹痕 2 局部放大图

2) 断口部位多处损伤。较严重损伤包括一条沟槽状损伤, 两条凹痕, 及一处切削。其中切削损伤处最小壁厚为 1.5 mm 左右, 不到规定壁厚的一半, 圆周方向宽约 10 mm。凹痕 2 壁厚为 2.0 mm, 为规定壁厚(3.2 mm)的 62%, 总长度 53 mm, 约圆周长的 44%。凹痕 1 可见长度 30 mm, 在断口另一侧连续油管上继续延伸, 总长度未知。附近管体实测壁厚为 2.4~2.6 mm, 局部几何尺寸变化也会产生应力集中[3]。

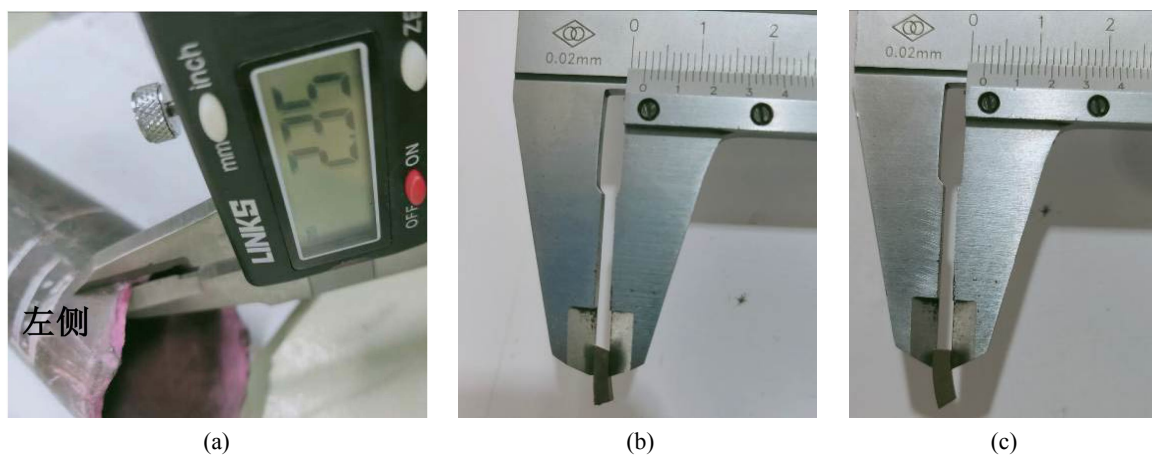
Figure 5. Detection of dent tube thickness. (a) Detection of indentation 1; (b) The left side thickness of Indentation 2; (c) The right side thickness of indentation 2

图 5. 凹痕壁厚检测。(a) 凹痕 1 壁厚检测; (b) 凹痕 2 断口左侧壁厚; (c) 凹痕 2 断口右侧壁厚

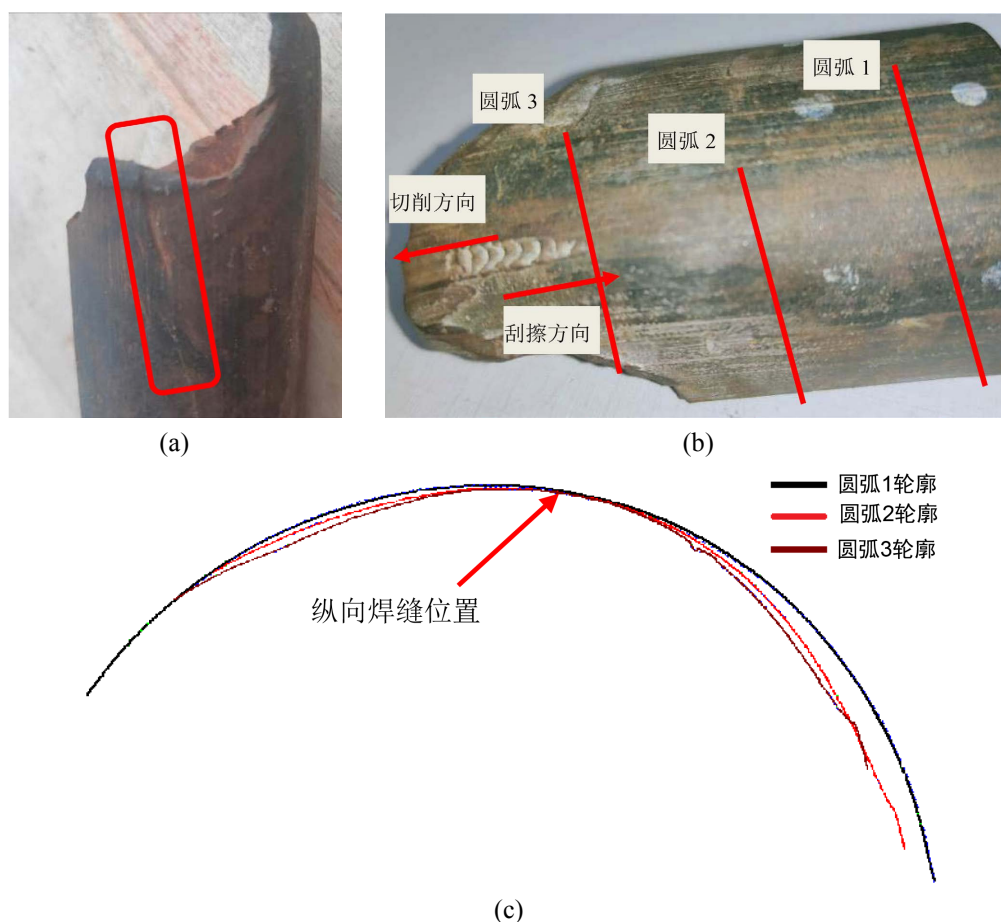
**Figure 6.** Obvious damage near the fracture. (a) Sulcus injury; (b) Scratch and cutting damage; (c) Outside diameter deformation

**图 6.** 断口附近明显损伤。(a) 沟状损伤；(b) 刮擦和切削损伤；(c) 外径变形

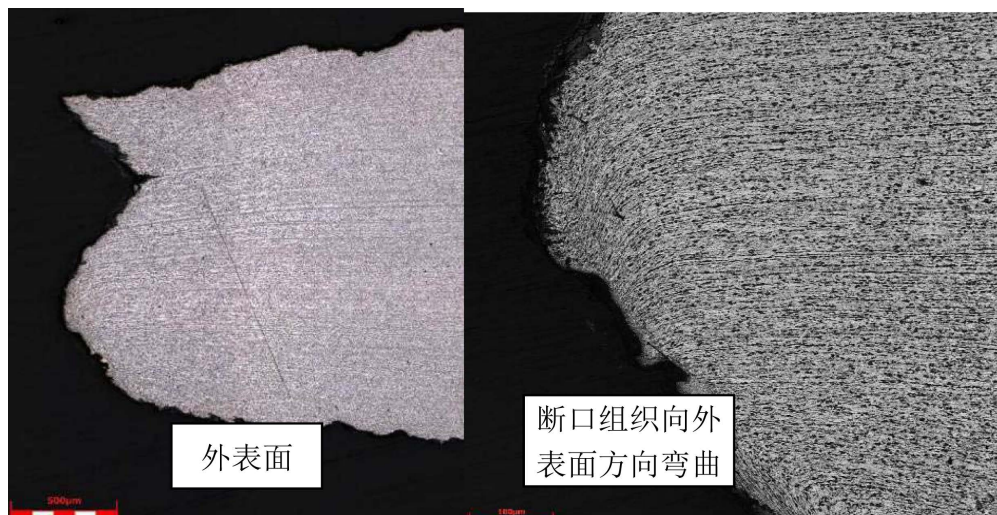
图 10~12 右侧图为左侧图的局部放大。结果显示, 1#、2#和 3#试样断口附近组织明显有向外表面方向的弯曲变形; 2#试样外表面有微裂纹; 凹痕 1 (图 11)和凹痕 2 (图 12)处组织与管体其他部位表面组织无明显差异; 6#试样距断口 1 mm 长度内组织有明显颈缩变形形貌, 如图 13 所示, 距断口更远处组织变形不明显。

Figure 10. Microstructure morphology near fracture 1#  
图 10. 1#断口附近组织形貌

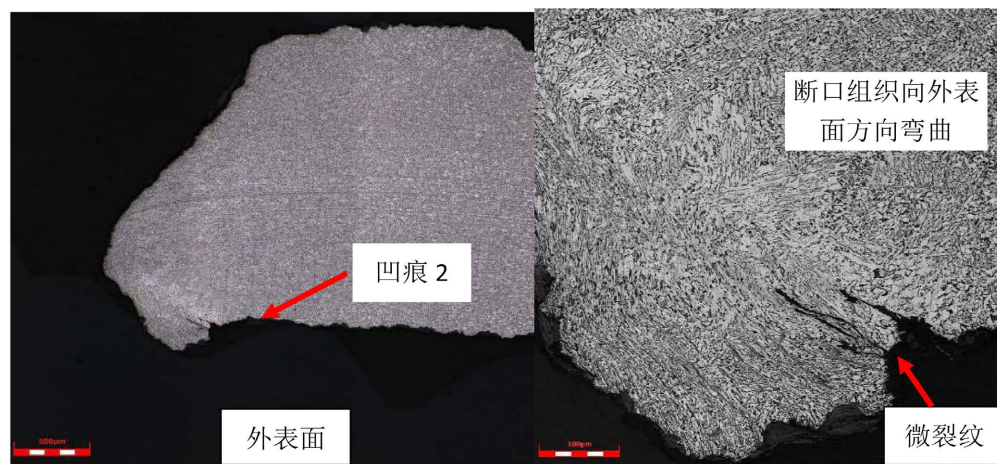
Figure 11. Microstructure morphology near fracture 2#  
图 11. 2#断口附近组织形貌

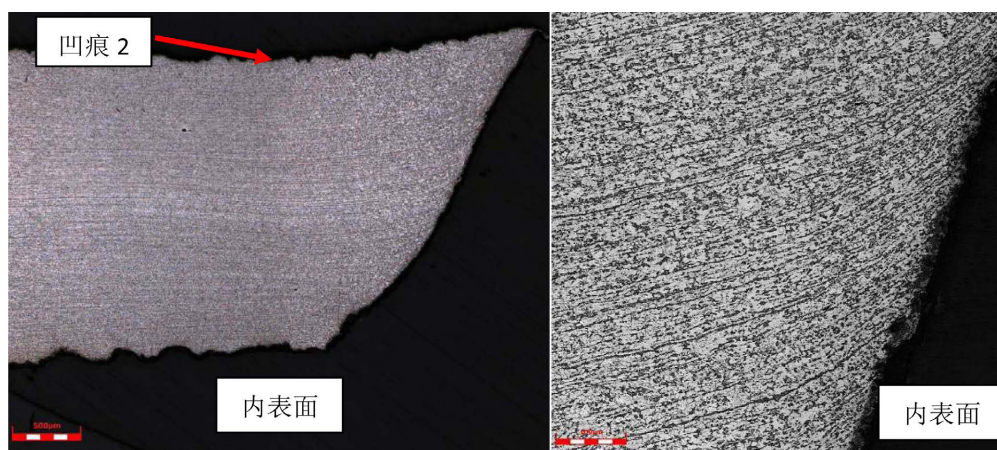
Figure 12. Microstructure morphology near fracture 3#  
图 12. 3#断口附近组织形貌

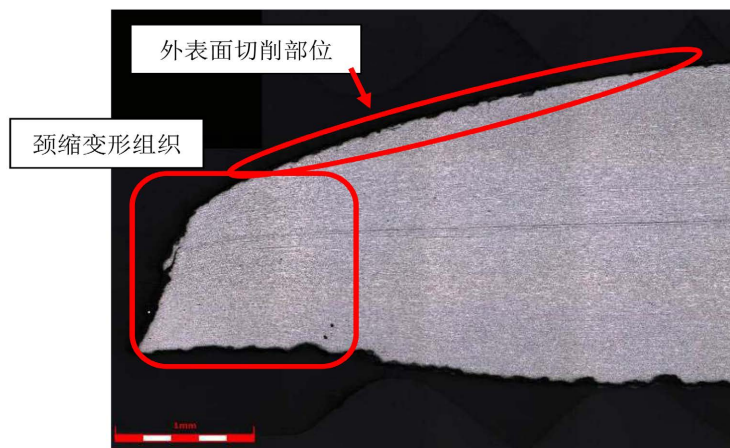
Figure 13. Microstructure morphology near fracture 6#  
图 13. 6#断口附近组织形貌

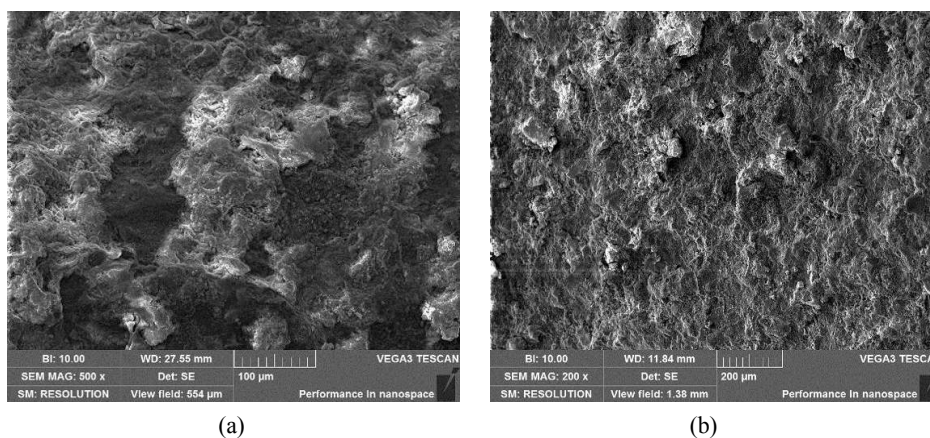
Figure 14. Typical morphology of fracture surface. (a) Fracture surface of sample 1#; (b) Fracture surface of sample 3#  
图 14. 断口表面典型形貌。(a) 1#试样断口表面; (b) 3#试样断口表面

表面锈蚀比较严重, 已不能观察到原始形貌。对失效连续油管断口进行能谱分析, 典型结果见图 15~17, 表 11, 表 12。
