Reducing the Stopping Frequency of GDX6S Trademark Glue Cylinder

Haitao Zhang, Ruihuan Li*, Aiguo Wang, Yaojie Dong, Xiaowei Wang, Xiaoni Zhang

Hongta Tobacco (Group) Co., Ltd., Yuxi Yunnan
Email: *673836511@qq.com

Received: Nov. 3rd, 2018; accepted: Nov. 20th, 2018; published: Nov. 27th, 2018

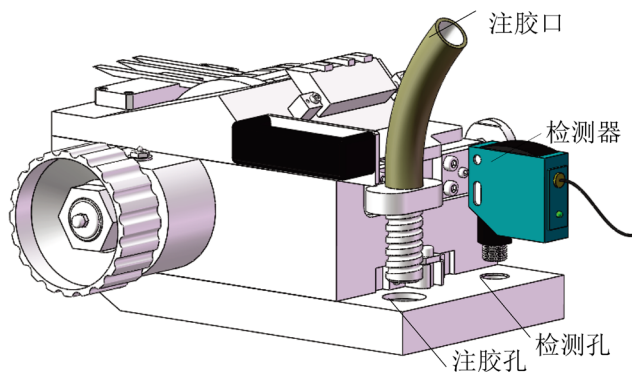
图 1. 商标胶缸结构示意图

GDX6S 商标胶缸的工作原理如图 1 所示，在商标上胶的过程中，当商标胶缸内的胶水使用到一定程度，随着胶水液面的下降检测器检测到液面下降到液面高度的下限时，即提示注胶口加胶，在加胶过程中，胶水液面上升，当达到液面高度的上限时，注胶口停止加胶。在设备运行过程中，发现商标胶缸的胶水液面高度检测孔处经常出现结胶皮的现象，这样就会导致检测器检测到的液面高度实际是结胶皮的高度，而不是真实的胶水液面高度，进而导致胶水使用到其液面下限一下时，设备仍然不提示注胶口加胶，设备出现“错误涂胶的商标纸”故障停机。

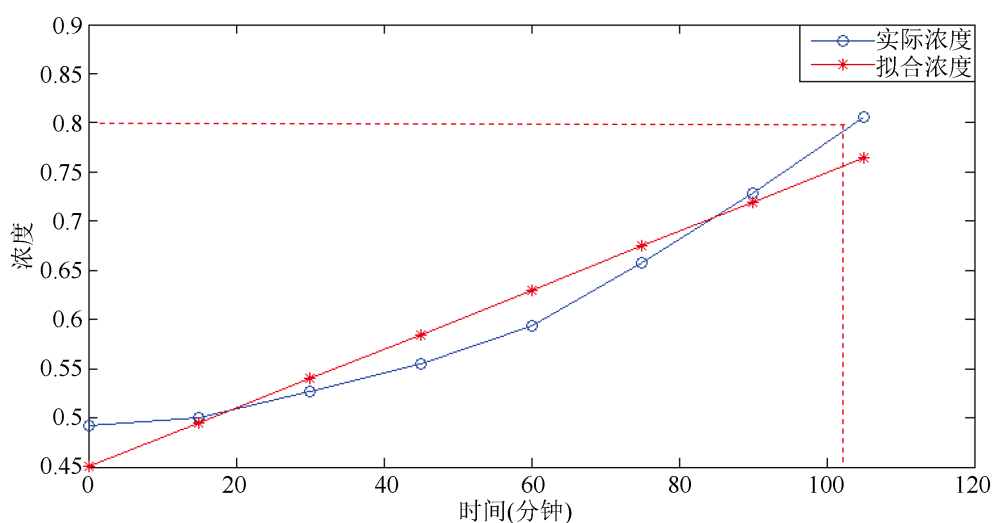
图 2. 商标胶缸胶液浓度随时间变化规律拟合曲线

为了确定胶液浓度随时间变化的规律,对统计数据进行线性回归分析,计算得到:伴随概率 $P = 1.33 \times 10^{-6}$,拟合优度可决系数 $R = 0.97$ 。拟合结果如图 2 所示。

通过上述分析可以发现,胶液浓度随时间逐渐升高,并相关性好,同时可以看出在注胶完成后,近 100 分钟后胶液浓度大于 80%,根据 GDX6S 设备说明书可知此时胶水会出现干胶[2],说明胶缸检测孔处缺少防结胶皮装置,确实会出现结胶皮现象。经上述分析可知,商标胶缸检测口处出现结胶皮的现象,进而导致“错误涂胶的商标纸”故障的主要原因是设备在运行一段时间后由于检测口处的胶水长时间与外界空气接触,水分流失较大,浓度升高,出现结胶皮现象。

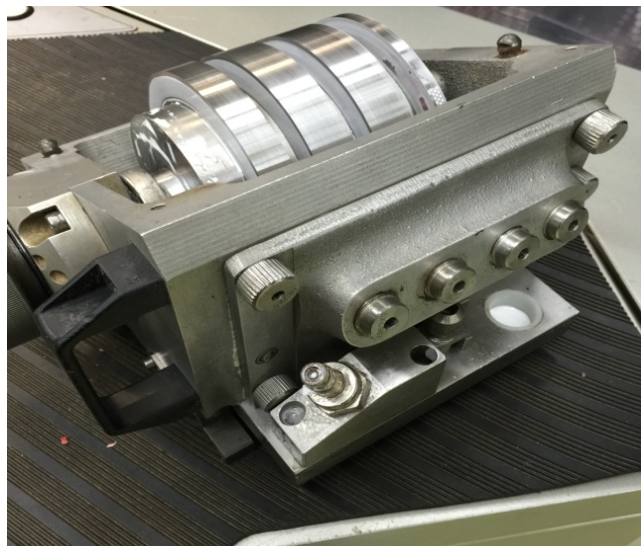
Figure 7. The trademark glue cylinder after add lining
图 7. 增加内衬管后的商标胶缸

上述统计结果显示，加装检测孔开孔内衬管后，胶缸检测孔处胶水浓度在机台的 6 小时工作时间内浓度均小于结胶皮的临界浓度 80%，6 小时工作时间内，胶缸检测孔处胶水不会结胶皮。

完成了内衬管的安装后，对 B1#GDX6S 商标胶缸加装检测孔开孔内衬管后，在胶缸注胶完成后，加入 3 ml 的水，每 15 分钟统计胶缸检测孔处胶水浓度。统计结果如表 6:
