WindObserver 75超声风频繁掉线分析与处理

董正洪

民航贵州空管分局, 贵州 贵阳

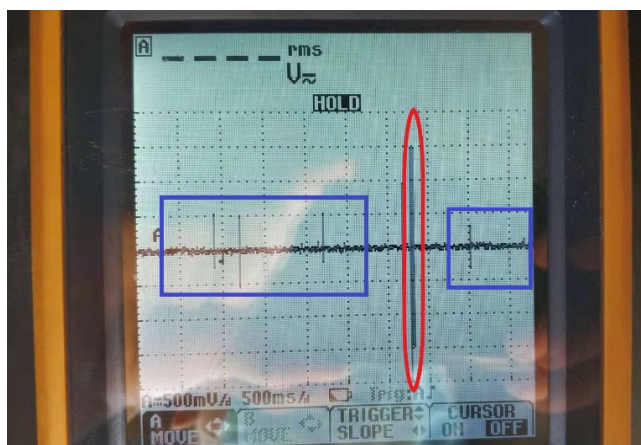
图 3. 风数据波形图

经对超声风传感器通讯设备进行检查,在检查过程中使用示波器测量 RS485 D+对 D-输出数据信号时,输出波形中含有大量的杂波,如图 3 所示,其中红色圈内为风数据方波,蓝圈内为杂波信号,可分析得出设备离线的原因是杂波干扰,因此重点在于分析杂波因什么而产生,需要从以下几点分析:设备本身是否存在故障,电源环境是否存在异常,供电、通信线路、外界环境是否存在干扰。

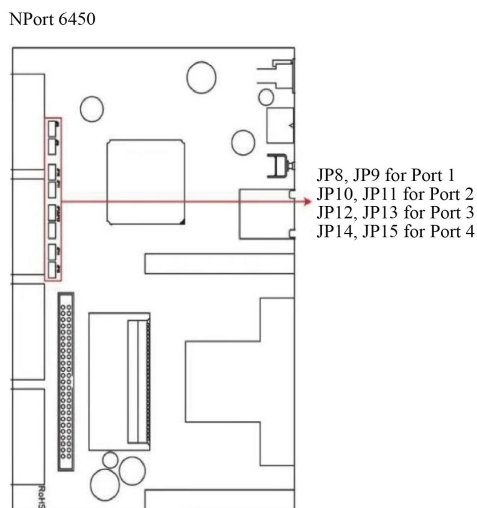
Figure 4. Port1 pin diagram
图 4. Port1 引脚图

检查发现方舱到东跑道中间端配电箱内的地线未接，推断设备离线可能与供电没有接地有关，对供电做接地整改；同时将 MOXA6450 (协议转换器)上风传感器所接串口(Port1)对应的上/下拉电阻由默认的 150 K Ω 改为 1 K Ω ，以提高信号电平的方式增强传输信号的抗干扰能力，如图 4 所示。

通过此次供电接地整改和增大上/下拉电阻的操作，风数据掉线的故障依然未被排除。

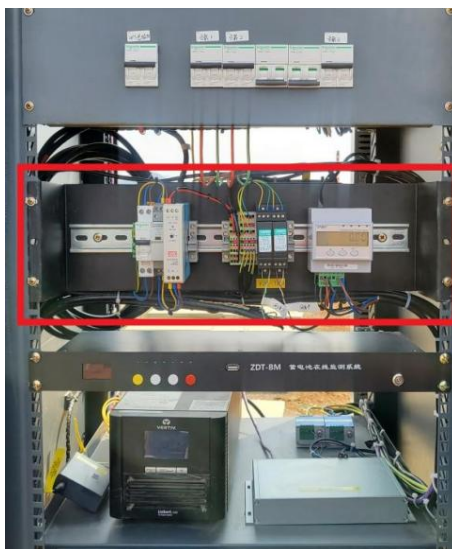
图 5. 配电箱线路整改前

检查发现配电箱强电与弱电信号布线不规范，强、弱电缆存在混合捆扎，如图 5 所示，当强电信号不正常时，配电箱内 220 V 强电电缆不仅干扰了不带屏蔽层的 MOXA6450 供电电源线，还干扰了带屏蔽层的 RS485 通信电缆。需对配电箱线路进行整改，将配电箱内的线路捋清，强电与弱电分别布线，并将通信模块下移，根据规范要求，实现强电弱电并排铺设距离大于 30 厘米，如图 6 所示。

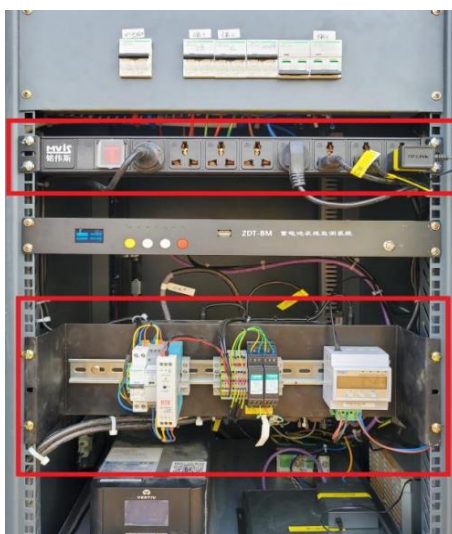
图 6. 配电箱线路整改后

配电箱通信线路整改后再次测试，发现超声风 RS485 信号依旧存在杂波。

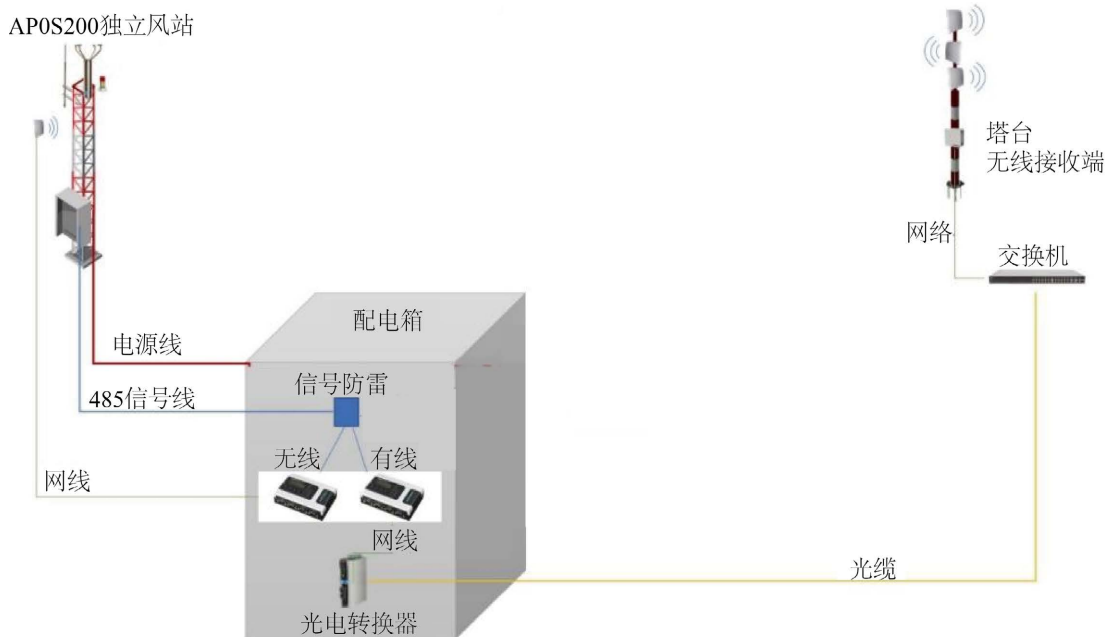
图 7. 东跑道中间端改造前通信示意图

通过上述整改措施，未有效解决杂波干扰问题，并且将产生杂波干扰的范围缩小至风塔上原有通信机箱到配电箱之间[3]。为排除配电箱内强电干扰的问题，因此在风塔上新增通信机箱，将配电箱内的通信设备和信号电缆从原配电箱里移出，安装在新增通信机箱内；另外检测发现 RS485 信号电缆与设备供

电的电源线共管，如图 7 所示；并且没有多余的网管实现强弱电的分离的实际条件下，光信号又不受强电的干扰，可以将 RS485 信号通过光调制解调器转为光信号，实现光纤与电源线共管，如图 8 所示。

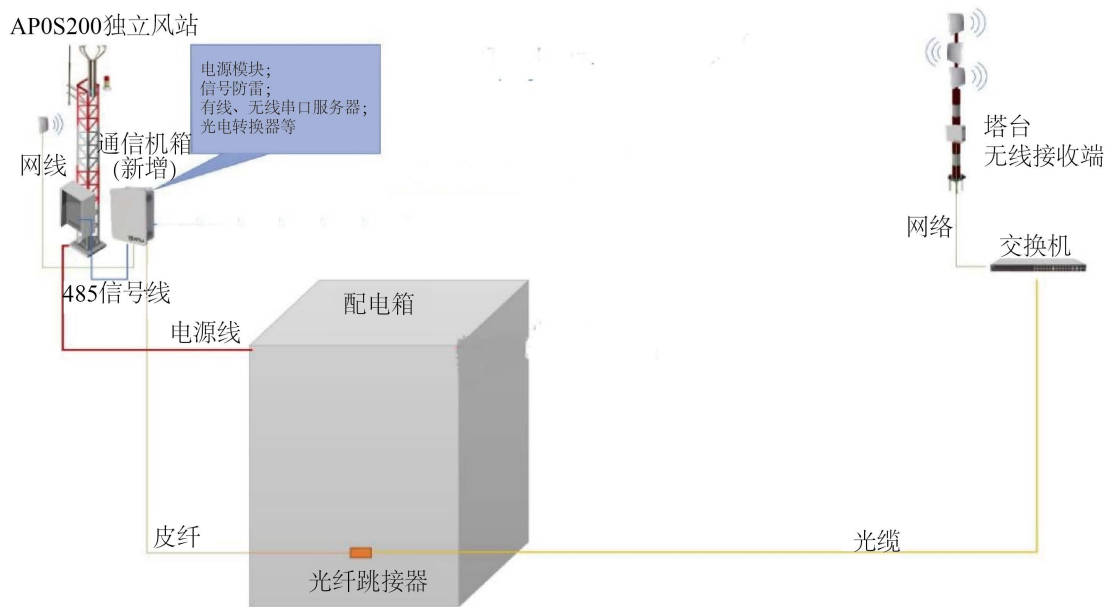
图 8. 东跑道中间端改造后通信示意图

整改完成后，给传感器通电，在配电箱 PDU 接上大额功率吹风机，频繁启停吹风机，模拟开关动作生成杂波，进行实验，风数据没有乱码产生且风传感器没有掉线；经过两个月的测试使用，超声风传感器工作正常，没有再出现掉线的现象，从而反向验证了当供电电缆与信号电缆共管时[4]，电源发生不稳定情况下(大功率设备启动与关机)，电压对弱电信号产生电磁干扰。

1) 如图 8 所示，在条件受限的情况下，将电信号转换为光信号与强电信号共管，利用光信号不受电磁干扰的特性解决问题。
