Accuracy Control of Facility Foundation in Oil Gas Construction Field in Saudi Project

This article introduces the accuracy control measures according to examples such as the second set of anchor bolts, the mismatch of original coordinates between the existing station and the new station, the mismatch between anchor bolts and structural holes, and the foundation re-chipping based on Saudi oil and gas pipeline project, and also sums up experience and lesson for future project.

沙特油气管道站场土建基础安装精度控制

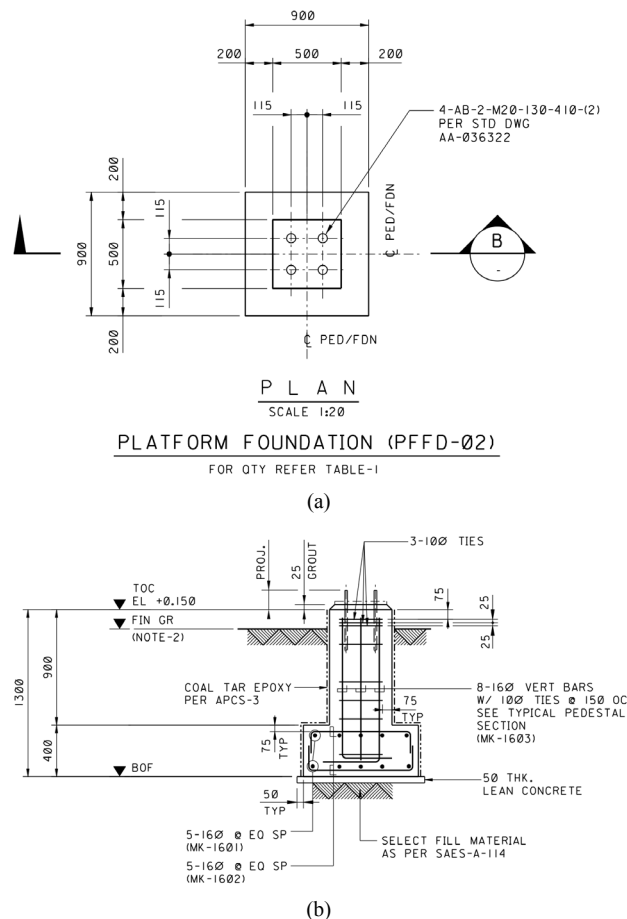
Figure 1. (a) The vertical view size of foundation; (b) The front view size of foundation
图 1. (a) 基础的俯视图详细尺寸；(b) 基础的正视图详细尺寸

以平台基础为例，如图 1(a)和图 1(b)所示，使用的螺栓规格为 4-AB-2-M20-130-410-(2)，地脚螺栓详细说明见图 2 所示，其中 Projection = 130 表示基础顶面到地脚螺栓顶的高度。

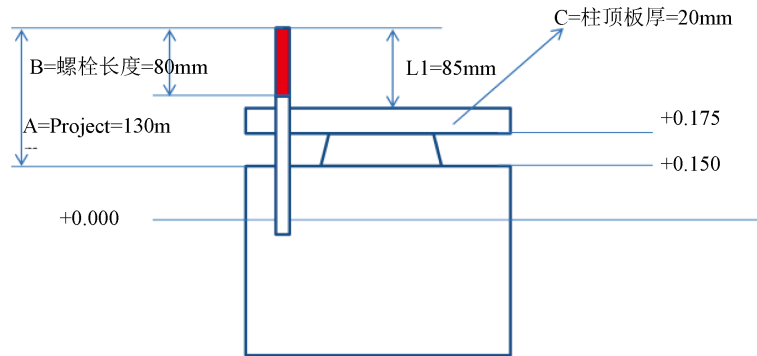
Figure 3. The detail information of every part of anchor bolt as per drawing
图 3. 由图纸计算得地脚螺栓各部分尺寸

由图纸可查出，钢结构底板厚度为 20 mm，同时考虑到灌浆层 25 mm，即从钢结构底板上板面到地脚螺栓顶的距离为 $L_1 = 130 - 25 - 20 = 85$ mm，螺纹长度 $B = 4d = 4 \times 20 = 80$ mm。即地脚螺栓螺纹底部距离钢结构底板上板面为 $L_2 = L_1 - 80 = 5$ mm，垫片厚度约 3 mm，依据图纸所给尺寸，完全满足个要求。与如图 3 所示。

通过现场检查发现，基础在预制时 $A = \text{Projection}$ 大部分为 140~150 mm。通过测量发现螺纹根部到钢结构底板上板面的距离 $L_2 = 150 - 25 - 20 - 80 = 25$ mm 或者 $L_2 = 140 - 25 - 20 - 80 = 15$ mm。需要现场套丝长度为 10 mm~20 mm，才能满足现场螺栓紧固需求。

- 1) 混凝土基础预制时，未严格按照图纸确定 Projection 长度；
- 2) 基础安装前，未与钢结构图纸匹配，未及时调整基础埋深。

- 1) 混凝土基础预制时，现场工程师和施工人员必须严格按照图纸施工，基础尺寸和预埋地脚螺栓外露长度必须符合设计图纸要求[4]；
- 2) 基础出厂前和到达现场后必须由预制单位和施工单位办理交接验收手续，合格基础方可进场；
- 3) 基础安装前必须与配套的钢结构进行尺寸核对，根据实际需要适当调整基础的顶部标高；
- 4) 严格控制基础垫层标高，垫层的表面平整度必须符合规范要求。

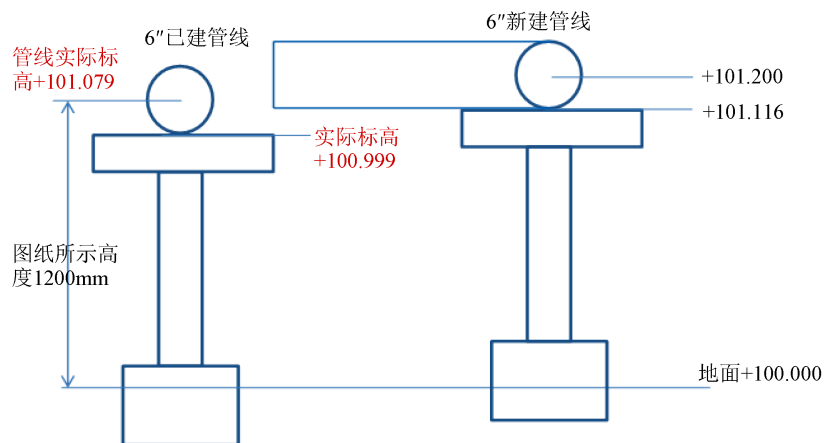
线连接。而在现场施工过程中经现场测量发现，新站与老站处部分基础坐标和高程偏差较大，如表 1 所示，某一场站连头处新建管线与已建管线高程对比，平均偏差 129 mm，最大高程偏差达 264 mm。以 SPS (小型管道支撑)基础为例，如图 4 所示，主要问题在于基础安装时标高错误，导致后续多次返工处理。

Figure 4. The deviation of piping between old and new facility

图 4. 新站与老站坐标偏差

由图 4 可见,按照设计图纸进行基础安装之后,新建与老站工艺管线安装后发现,高程偏差 80 mm,而站外工艺和基础坐标基本匹配。

- 1) 已有管线的标高和坐标与业主竣工资料不符;
- 2) 设计单位在项目设计初期,未到现场进行实地测量老站内坐标;
- 3) 在施工图纸审核阶段,施工单位设计和技术人员未到现场进行设计踏勘,基础数据不全[5];
- 4) 经与设计沟通,已建管线图纸高程标注为管线到地面的相对坐标,未标明绝对坐标,而新建管线图纸标注均为管中心绝对坐标,两者计算基数不同也是造成后续安装不能很好匹配的原因。

- 1) 对已安装基础进行重新开挖和调整;
- 2) 对未施工点进行重新测量,按照实测数据安装基础;
- 3) 必要时,安排管工现场核实工艺尺寸,对预制件进行实时调整;
- 4) 采取“宁低勿高”原则,对基础偏低的基础,加垫板或垫块,较少基础调整量[6]。

- 1) 在设计图纸审核阶段,施工单位设计和技术人员需要对图纸的土建标高和已有设施的标高进行实际核对,发现问题及时向业主进行澄清;
- 2) 施工前施工单位技术人员要根据设计单位给的坐标参考点对新建和已有设施的坐标和标高进行复核,发现问题及时进行现场纠正;
- 3) 利用 3D 模型对各个基层、钢结构、工艺设备的标高进行复核[7];
- 4) 对图纸的标高和坐标进行复核算,发现问题及时向设计进行澄清。

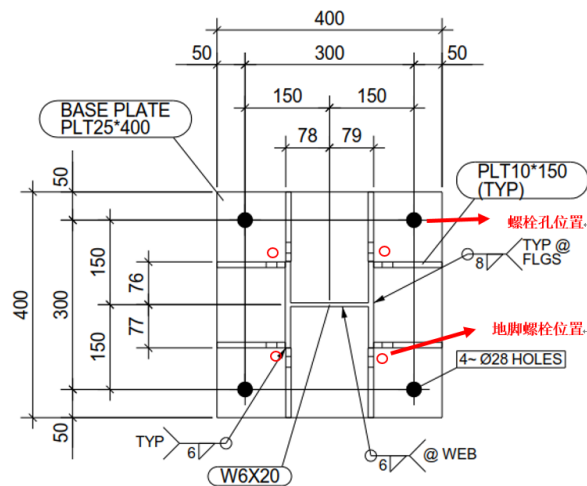
在钢结构安装过程中,发现钢结构底板预留孔与基础地脚螺栓不匹配,无法正常安装。见图 5 所示。由于钢结构底板设有筋板,导致修改钢结构底板预留螺栓孔非常困难,另外修改基础地脚螺栓位置更加困难。

Figure 5. The comparison between bolt from structure and anchor bolt
 图 5. 钢结构底板螺栓孔与基础地脚螺栓位置比较

- 1) 初期设计错误，钢结构专业和土建专业之间设计数据不匹配；
- 2) 钢结构和基础与之前，各专业人员未对图纸进行校核。

- 1) 由于基础地脚螺栓处理较困难，同时改变地脚螺栓位置会导致地脚螺栓预埋张力变化，故采取调整钢结构底板预留螺栓孔位置[8]；
- 2) 将已有钢结构底板螺栓孔填埋，对校正之后的部位重新开孔；
- 3) 对于涉及到底板筋板的修改，需要和设计沟通，确定受力计算满足设计要求。

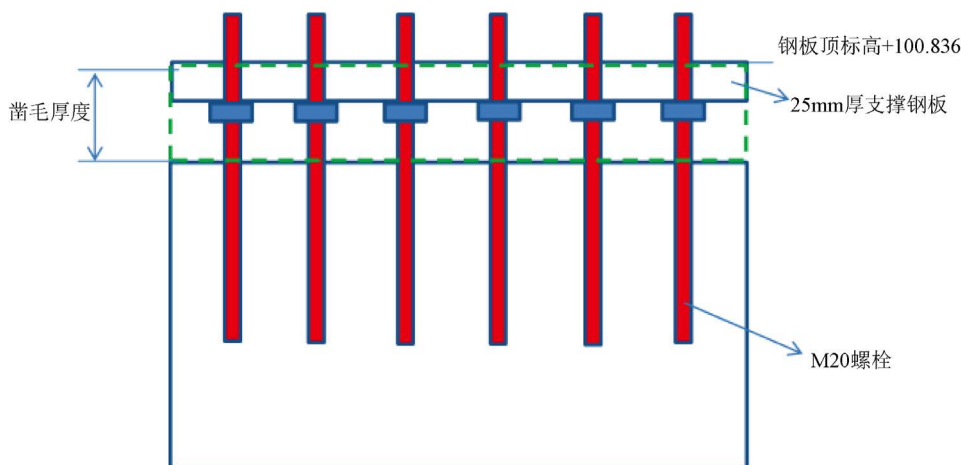
现场基础安装完成后，经测量可得螺栓顶标高 $TS03/04 = 100.878$ ， $VS05/06 = 100.755$ 。所有螺栓顶至混凝土基础顶面(未凿毛前)的距离约为 $Projection = 45\text{ mm}$ 。可计算得混凝土基础顶面标高为 $TS03/04 = 100.878 - 0.045 = 100.833$ ， $VS05/06 = 100.755 - 0.045 = 100.710$ 。可以看出，现场混凝土基础顶标高与图纸给出的支撑钢板顶标基本一致，相差无几。

为使设备正常安装，现场需对基础凿毛最小深度 = 25 mm (钢板厚度) + 20 mm (螺母厚度) + 5 mm (套丝富余量) + 10 mm (套丝螺杆富余量，便于套丝施工) = 60 mm 。如图 6 所示。

Figure 6. The thickness of chipping for scraper launcher
图 6. 发球筒凿毛厚度

- 1) 基础坑开挖时，未能准确计算高程；
- 2) 基础安装前，工艺人员未与测量人员进行现场核对。

- 1) 对于砂垫层基础，移除基础，重新深挖；

2) 对于混凝土垫层, 由于无法移除混凝土, 只能二次凿毛, 并对地脚螺栓进行套丝处理。

- 1) 在进行基坑开挖前, 需要对测量和土建技术人员进行技术交底, 明确各项技术参数要求;
- 2) 基础安装前, 组织对各个基础的混凝土垫层或者砂垫层基础表面标高进场复核;
- 3) 安装前对于整个土建和工艺的坐标参考点坐标进行复核, 确保工艺和土建设计采用统一坐标系和参考坐标相同[9]。
