γ 油田嫩二底套损成因及防控措施研究

大庆油田有限责任公司第五采油厂, 黑龙江 大庆
Email: tanchang5c@petrochina.com.cn

Study on the Causes and Control Measures of Casing Damage in Nen II Bottom of γ Oilfield

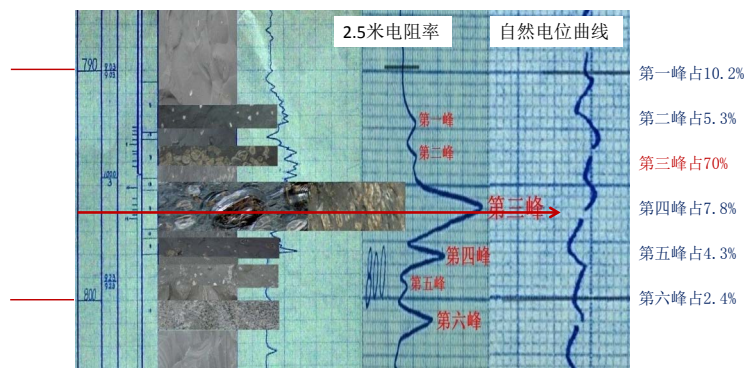
图 3. 嫩二底电测曲线

嫩二底为嫩二段底部厚度约 10 米的钙质油页岩, 是指视电阻率具有六个特征峰值的特定地质层位, 电阻率峰值为六个特殊岩性带—即六个富集的化石层位。峰值幅度对应于化石的密集程度: 峰值越高, 含化石越多。通过对嫩二段套损位置的分析, 明确了 70%的底部套损集中于第三个电阻率峰值上, 即化石层最密集层(如图 3)。

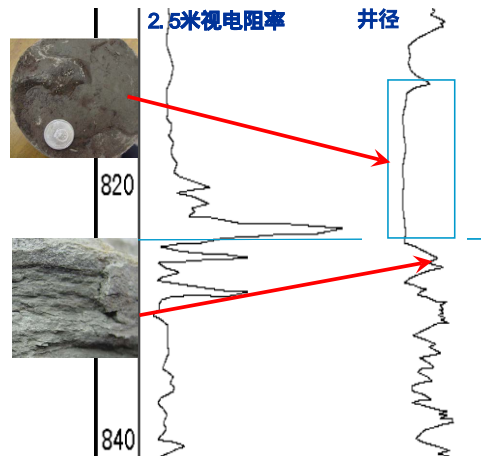
Figure 4. Caliper curve of standard formation
图 4. 标准层井径曲线

对电阻率测试和井径曲线进行了对比，如图 4，第四至第六峰值对应的井径外扩显著，测井解释为该处岩石硬度低导致，取芯结果显示该处岩性疏松、泥质含量高，与测井解释成果一致。相对应的第一至第三峰值处对应的井径变化则十分平缓，测井解释和取芯表明此处岩性硬度高、钙质含量高。

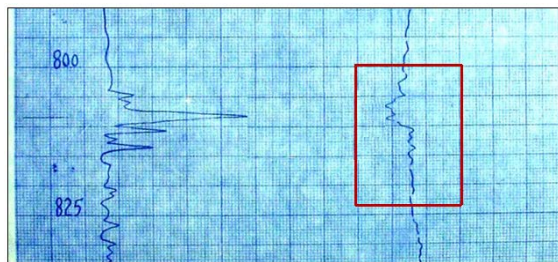
Figure 5. Spontaneous potential curve of foundation well (negative anomaly)
图 5. 基础井自然电位曲线(负异常)

如图 5，基础井网电位曲线呈负异常，表明在开钻前地层就有一定渗透性；随着二三次井网的开发，其电位显示正异常，这表明渗透层已进水，如图 6。通过近几年来一二三次井网电位曲线对比发现，电位曲线正异常呈增加趋势，这也表明嫩二底进水逐渐增多的趋势。

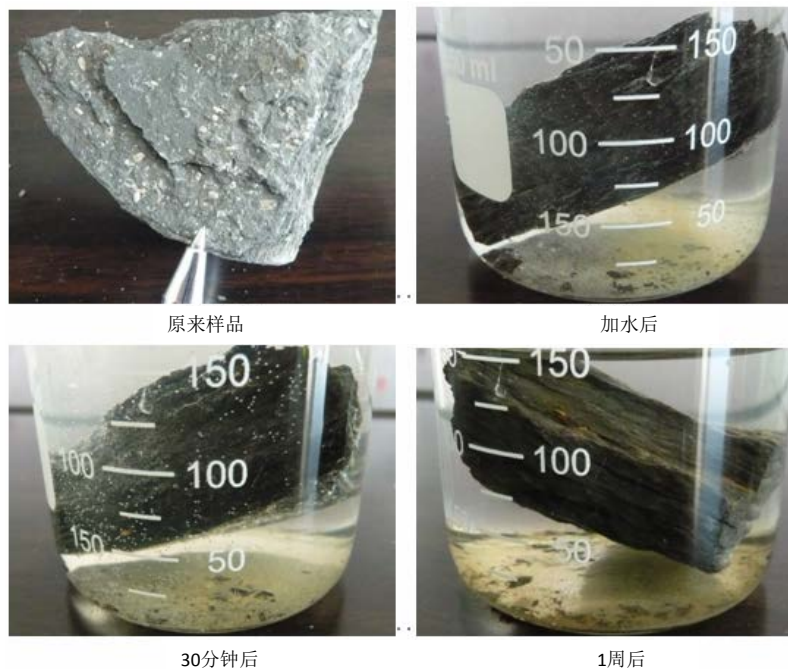
Figure 7. Gray black mudstone with ostracod fossils
图 7. 灰黑色含介形虫化石泥岩

通过对嫩二底岩芯进行观察，其呈层理发育，富含介形虫化石。对全岩成分研究表明，嫩二底粘土矿物总量为 51.2%，石英为 17.5%，长石为 7.0%，方解石为 12.4%，含少量黄铁矿和菱铁矿。对粘土矿物相对含量分析发现，嫩二底不含蒙脱石(S)，伊蒙混层(I/S)为 79%。水化实验水敏性显示，嫩二底岩石遇水不水化(见图 7)。

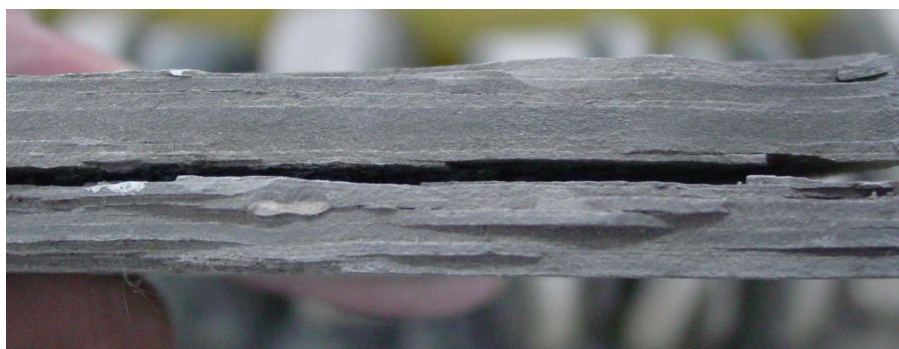
Figure 8. Microfracture of fossil bed at bottom of Nen II
图 8. 嫩二底部化石层微裂缝

综上所述，通过岩性分析结果得出嫩二底并不含蒙脱石，因此遇水不蠕变、吸水不膨胀，具有较强的抗水化性质。从以上标准层油页岩取芯结构看，嫩二底泥岩呈致密块状，钙质含量高、硬度大不易破碎，而由于其沉积的介形虫等古生物化石极易在水平层理中形成微裂缝(如图 8)，使其受力后成片开裂，为注入水进入该层创造条件，水不断侵入形成浸水域。该特征在化石密集层(即 2.5 m 视电阻率第三峰)表现最为显著，当嫩二底岩层受力遭剪切时，将沿化石层薄弱面开裂。

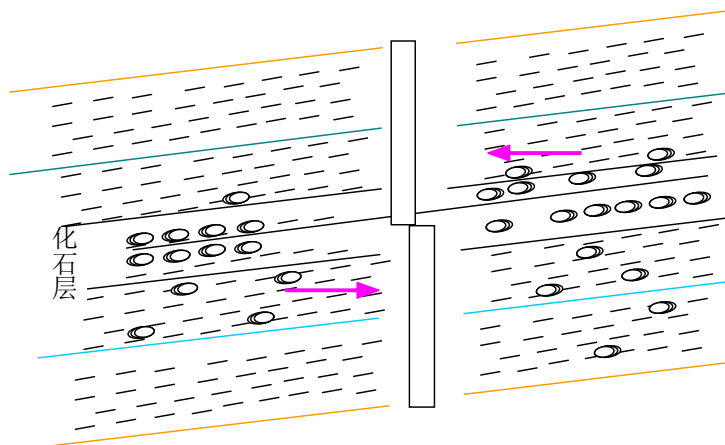
Figure 9. Formation model of casing damage in nen II bottom
图 9. 嫩二底套损地层模型

因此，嫩二底是套管损坏的“危险层段”，在存在注入水上窜通道的情况下，在正常注水时，嫩二段处于大幅度的超破裂压力状态，从而使嫩二底岩层破裂产生大量裂缝，注入水浸入后沿层理面蔓延形成水膜，水膜托浮地层使得地层稳定性大幅度下降，断层附近地层倾角大，在断层附近受到构造侧向剪切力的作用大，地层易发生较大范围的整体滑动，从而形成成片套损(如图 9)。特殊的地质特征是嫩二底集中套损的必要条件，进水是充分条件。

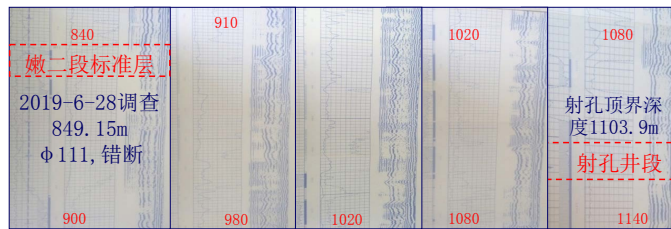
Figure 10. Cementing quality of well B
图 10. B 井固井质量图

一是固井质量差，使注入水上窜到嫩二底，是套损的成因。B 井是嫩二段套损区的源头井，该井 2019 年 6 月 28 日井况调查时发现 849.15 m 错断，最小变径 111 mm。从固井质量图(图 10)可以看出，从射孔顶界 1103.9 m 到嫩二底 849.15 m，固井质量较差，存在窜流通道，注入水会沿着射孔顶界上窜到嫩二底，导致套损。

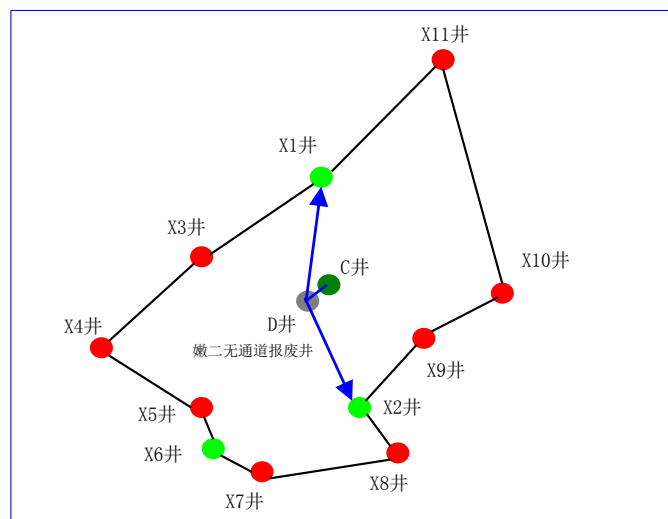
Figure 11. Tracer well location
图 11. 示踪剂见剂井井位图

选取 C 井为注入井，周围 11 口油井为监测井。结果显示，其中嫩二段补孔的 2 口井见剂(如图 11)，说明示踪剂注入到更新井 C 后，通过连通的油层段，经由原来的无通道报废井 D 井的错断点进入嫩二底(如图 12)。说明无通道报废井附近注水井注水会上窜至嫩二段。

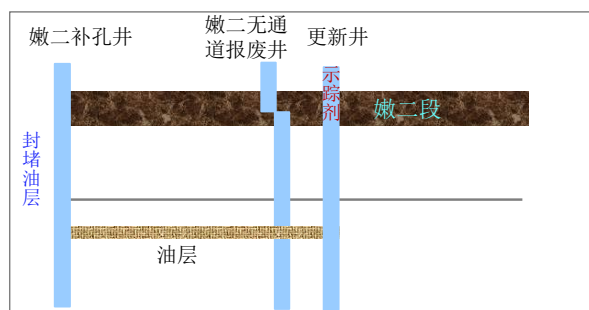
Figure 12. Tracer injection diagram of abandoned renewal well without channel
图 12. 无通道报废更新井示踪剂注入示意图

二是嫩二底及以上套损井无通道报废，报废井附近注水井注水可以通过未报废井段窜流进入嫩二底，是造成套损连续出现的原因。

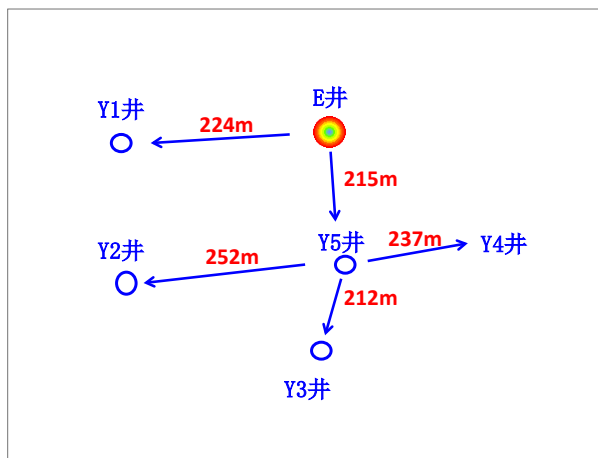
Figure 13. Location map of well e
图 13. E 井井位图

三是嫩二底套损注水井发现晚，导致注入水侵入，使得套损区域扩大。

E 井 2019 年 9 月井况调查时发现 837.9 m(嫩二底)错断，最小变径 104 mm，发现套损后立即对周围 300 m 内的注入井关井并进行井况调查。调查后，周围连续发现 5 口井嫩二底套损(如图 13)。从作业时间和动态变化分析看，E 井是在 2017 年 6 月发生套损，2017 年 4 月测试时，油压 11.9 MPa，空水嘴，吸水量是 0 m³/d (见表 2)。2017 年 6 月测试结果异常，油压下降到 10.3 MPa，下降幅度超过 1 MPa，同样是空水嘴，吸水量达到 92 m³/d，偏 I 层段吸水能力明显增强，经现场核实井口流程、设备、闸门、管线无问题，压力表、水表、流量计正常。验封证实封隔器密封，怀疑套损。由于套损后未及时发现，已累计向地层注水 18,709 m³，注入水全部进入嫩二底。虽然在发现套损后立即关井，但已导致注入水侵入，周围 5 口井已经受其影响发生套损，使得套损区域扩大。

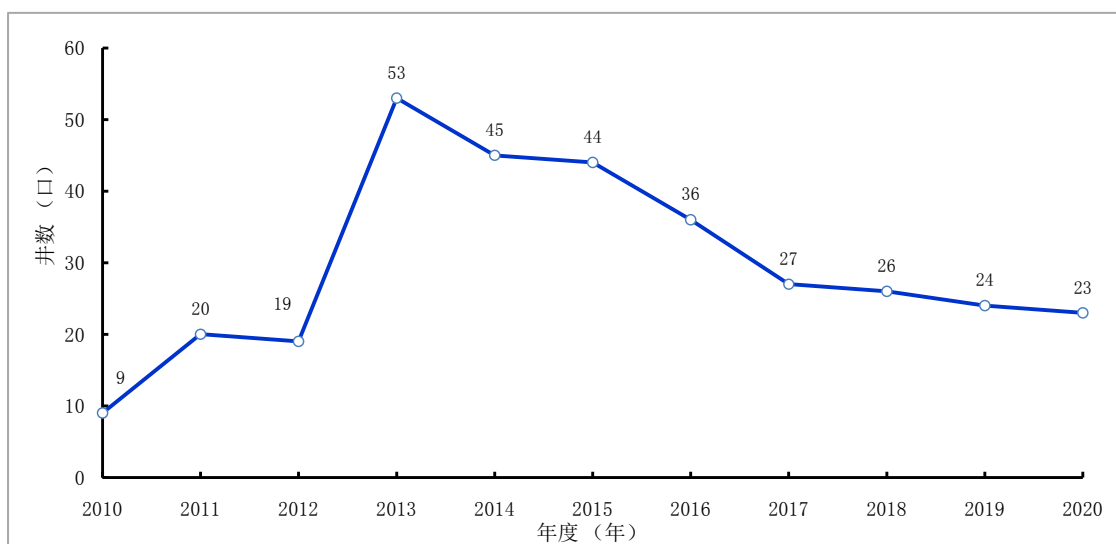
**Figure 14.** Casing damage well curve of nen-2 bottom over the years**图 14.** 历年嫩二底套损井曲线

随时间分布情况看, 自 2010 年以来嫩二底套损井数明显增加, 年新发现套损井数由 2010 年的 9 口增加到 2013 年的 53 口。经过对嫩二底套损井的治理, 新发现套损井数从 2014 年开始逐年下降, 截止到 2020 年底, 年发现嫩二底套损井 23 口, 与套损高峰期的 2013 年比较, 下降了 30 口(如图 14), 套损井大修单井费用按照每口 40 万元计算, 可节约成本 1200 万元, 套损防控措施取得了较好的效果。
