The Forming Mechanism of the White Spot on the Chemical Conversion Coating of the Die-Casting Magnesium Alloy

Abstract: The forming mechanism of the white spot of the die-casting magnesium was investigated by means of SEM and OM. The roughness of the white spot was also tested. It indicated that the larger α phase caused by the uneven temperature distribution of the die result in the formation of the white spot. It can be improved by changing the agent spraying parameter.

镁合金压铸件化成后表面白斑形成机理

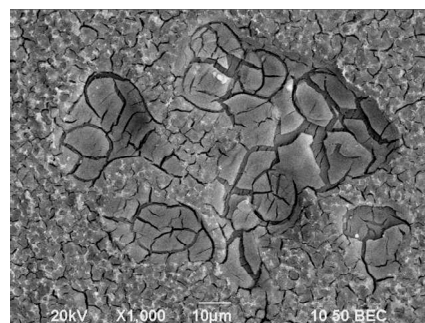
图 2 是该产品表面化成膜的微观形貌，可以看出

Figure 2. The SEM morphologies of sample surface
图 2. 样品表面SEM形貌观察

正常的化成膜与白斑处的转化膜存在很大的差别：正常的化成膜，膜层致密平整，“晶粒”尺寸均匀，裂纹分布一致；而白斑处的表面形貌呈岛状，岛状白斑尺寸大小不一，分布于正常的化成膜之间。

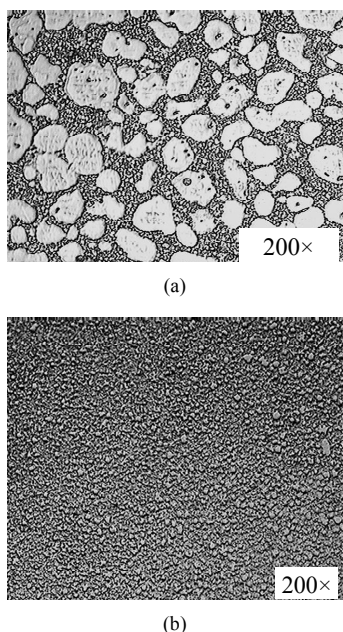
图 3 所示为含白斑的化成膜的表面微观形貌。图 3(a)为直接在金相显微镜下观察的形貌。从图可以看出，白斑处出现了许多的岛状组织，大小不均。图 3(b)为正常化成膜的显微组织，化成膜结构均匀致密，而从图中发现两者是有很大差别的，图 3(b)为细小的共晶($\alpha + \beta$)组织，而图 3(a)则由很多形态各异的先析 α 相+共晶($\alpha + \beta$)组织组成，且先析 α 相部位最终导致形成的化成膜表面白斑的出现。

Figure 3. Metallographical morphologies of different positions: (a) matrix under white spots; (b) matrix under normal coating
图 3. 金相组织: (a) 白斑下基体组织; (b) 正常化成膜下的基体组织

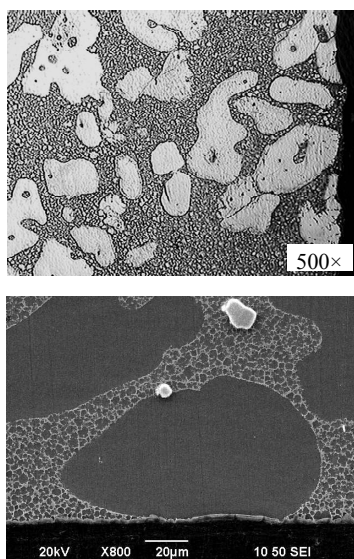
图 4 是白斑处横截面金相组织和 SEM 图，值得注意的是先析 α 相处的表面呈弧状下凹，这可能是因为在化成膜形成过程中先析 α 相发生了一定程度的腐蚀溶解所致。

正常的压铸组织中， α 相的腐蚀溶解终止于网状分布的 β 相，故腐蚀程度较轻，表面基本平整。而先析 α 相由于没有网状分布的 β 相的保护而发生较严重的腐蚀溶解，致使表面形成弧状下凹，这也是白斑处表面粗糙度大于正常转化膜的主要原因。

Figure 4. Metallographical and SEM morphology of cross-section under bright spots
图 4. 白斑处横截面金相组织及 SEM 图
