Analysis and Control on Surface Peeling of 201 Stainless Steel Coil

Henan Xinhui Stainless Steel Co., Ltd., Xuchang Henan
Email: 21559965@qq.com

201不锈钢冷轧带脱皮缺陷的成因分析及改进措施

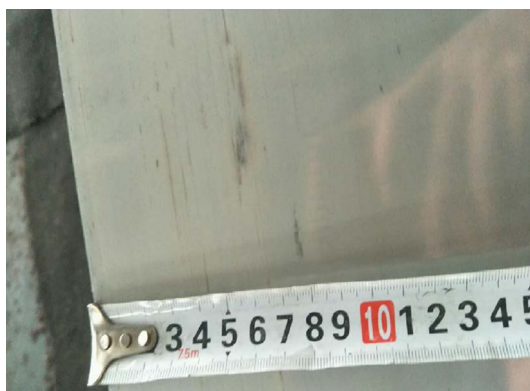
不锈钢带表面经退火酸洗后, 白皮钢带上、下表面无规律间断性出现脱皮缺陷, 缺陷位置一般发生在距离钢带边部 0 mm~200 mm, 脱皮缺陷宽度小于 10 mm, 长度可达到 500 mm, 具体形状见图 1 和图 2。实际生产过程中, 产品会因为脱皮缺陷被降级, 提高了公司的运营成本。

Figure 1. The slight peeling flaw
图 1. 较轻的表面脱皮图

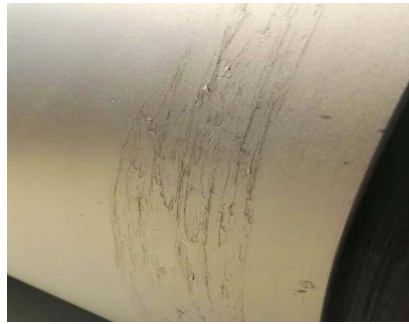
Figure 2. The serious peeling flaw
图 2. 较严重的表面脱皮

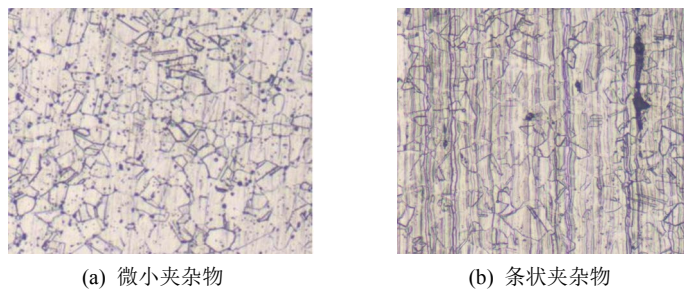
脱皮处截断面的金相组织形态如图 3(a)所示, 截断面微小夹杂物数量比较多, 甚至还会出现图 3(b)所示的大型条状夹杂物, 说明钢坯两侧内部的夹杂物含量偏高, 需要加以控制[1]。

Figure 3. Metallographic analysis of truncation surface
图 3. 截断面金相分析

炼钢厂从控制钢水纯净度和防止结晶器内卷渣两个方面主要采取了如下措施：

- 1) LF 炉要确保每包钢水连铸前的软吹镇静时间，软吹时间不得小于 8~10 分钟[6]；
- 2) 大包换包时，敞开浇注冲卷时间控制在小于 25 秒，减少换包时钢中带渣量；
- 3) 结晶器内水口初始插入深度 115 ± 2 mm，变渣线后插入深度 140 ± 2 mm。

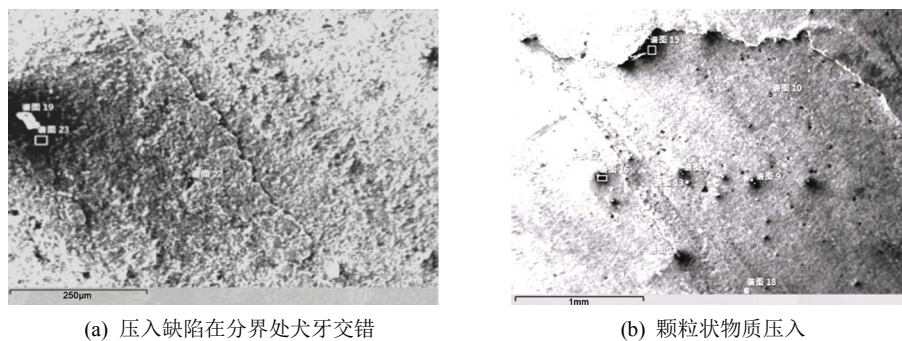
利用扫描电子显微镜观察表面脱皮处的形貌, 并通过能谱分析缺陷处的化学成分。从图 4 的 SEM 形貌可以看出, 脱皮部分呈现浅层异物压入后部分脱落的特征, 压入缺陷与钢板分界处呈犬牙交错状, 并且在压入缺陷的边缘存在颗粒状物质, 结合表 1 的 EDS 分析结果, 可以判断钢带表面浅层氧化铁皮和保护渣的压入是造成公司产品出现脱皮缺陷的主要原因。

Figure 4. SEM morphology of the peeling flaw
图 4. 脱皮处的 SEM 形貌

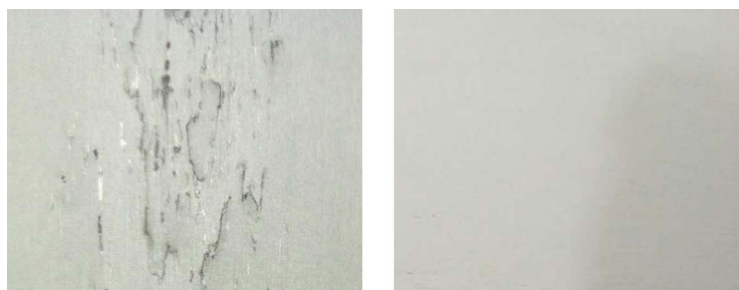
根据热轧厂 1780 mm 轧机的生产特性，将 J1A、J2、J3 等 201 不锈钢坯加热温度进行了调整并严格控制，控制在 1200℃~1220℃，同时在保证质量的基础上减少加热时间，在跟踪后续酸洗过程中发现：如图 5 所示，与改善工艺前比较，不锈钢带表面质量较好，脱皮现象明显减少。

**Figure 5.** The contrast of surface quality**图 5.** 表面质量对比

加热炉温度过高或加热时间过长，都会造成钢坯表面温度较高，氧化现象严重。在后续的出钢轧制时，氧化铁皮极易粘在钢坯表面，不容易被清除干净，从而形成表面压入，经酸洗后在白皮不锈钢带表面留下脱皮缺陷[2]。因此，制定合理的加热温度、优化加热时间和炉内气氛是减少热轧卷表面氧化铁皮压入的有效措施之一。
