# The Cause of Surface Defects of 304 Stainless Steel Bars

The cause of surface defects of 304 stainless steel bars was studied by means of SEM energy analysis, inclusion analysis, microstructure analysis and so on. The direct cause of the surface defect is determined by the pull mark, which caused by the force exerted on the CC rod during the rolling process. The formation of the pull mark is caused by the external defects or poor lubrication.

# 不锈钢棒材表面缺陷及成因分析

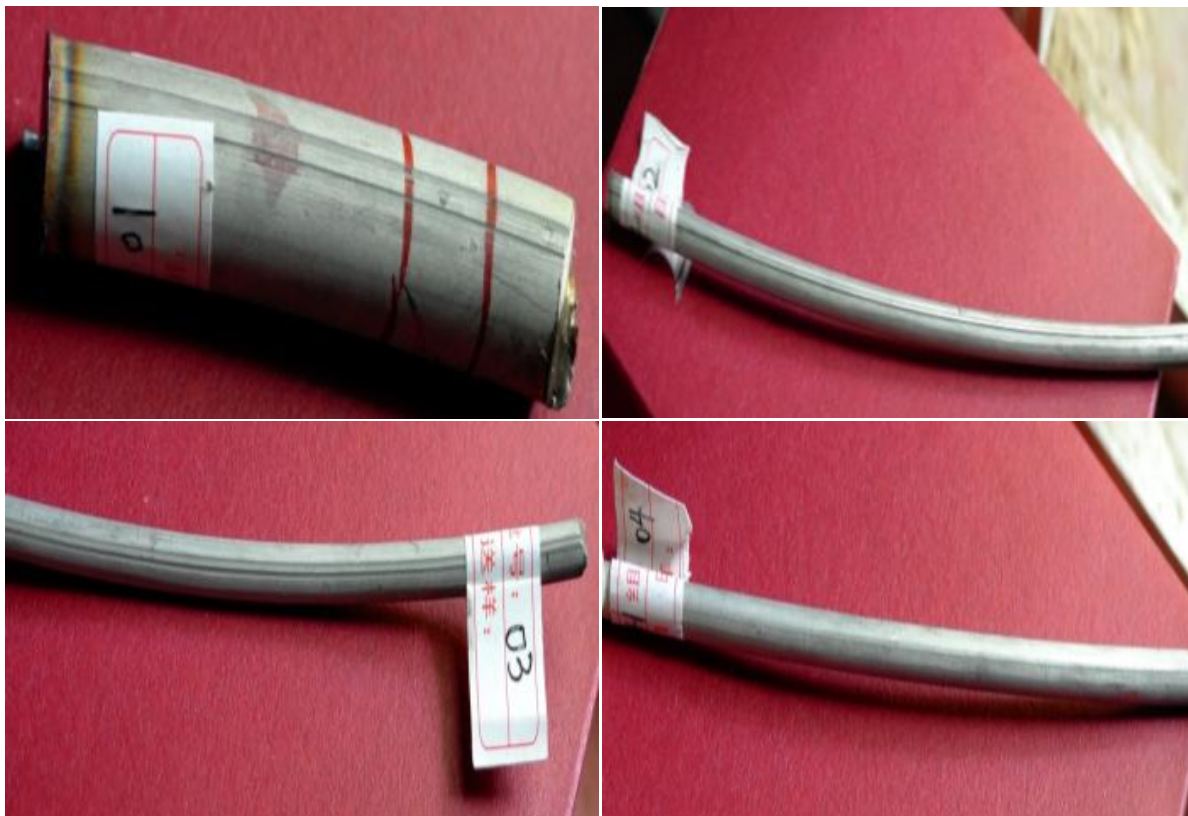
企业生产的 304 不锈钢线材表面出现黑线, 线材规格及种类见表 1, 生产工艺为 20 T 中频炉熔炼 + 10 T 冷料(高铬、高镍铁、304 不锈钢) + 30TAOD + 中间包 + 连铸坯 + 连轧, 所生产的 304 热轧棒表面有黑色层, 酸洗后仍然存在, 经打磨后, 发现有气孔和微裂纹, 导致产品成批报废, 宏观形貌见图 1。从图 1 可以看出, 不同直径的试样上面都存在黑线, 黑线放大后可以看见有沟槽, 有些黑线都是连续和贯穿整个长度的, 而且黑线不止一个, 尺寸粗细不一。1#试样为  $\phi 20$  mm 的圆棒, 其沟槽宽度最大。而其他 3 个  $\phi 5.5$  mm 的圆棒上面的黑线相对较细, 从外表面未发现折叠现象。

**Figure 1.** The Macroscopic appearance of black line defect  
**图 1.** 黑线缺陷宏观形貌

4) 为有效脱除连铸坯表面的保护渣细小颗粒, 企业在连铸工艺中增加冷却水流强度, 加大冷却速度, 连铸坯表面质量得到有效保证, 所生产的热轧棒质量全部合格。

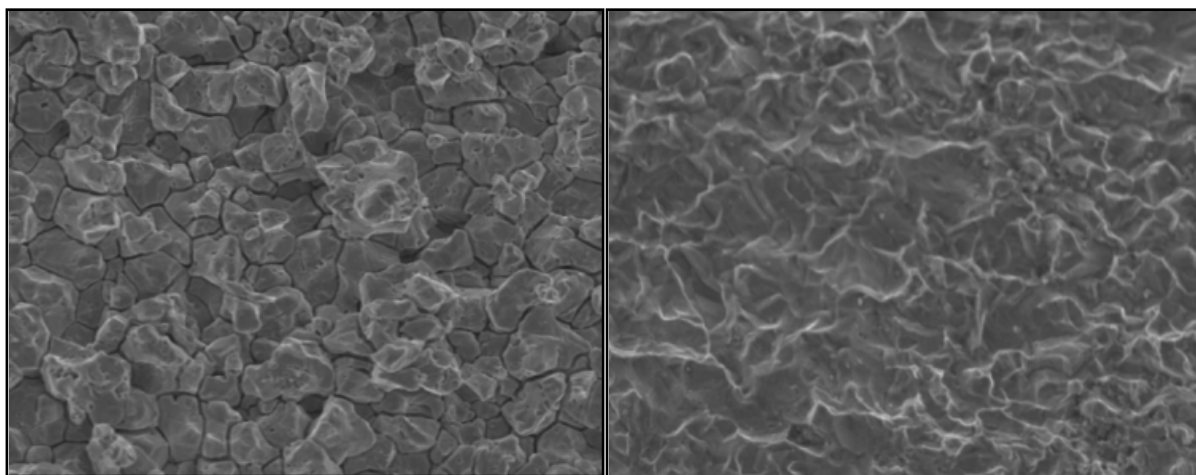
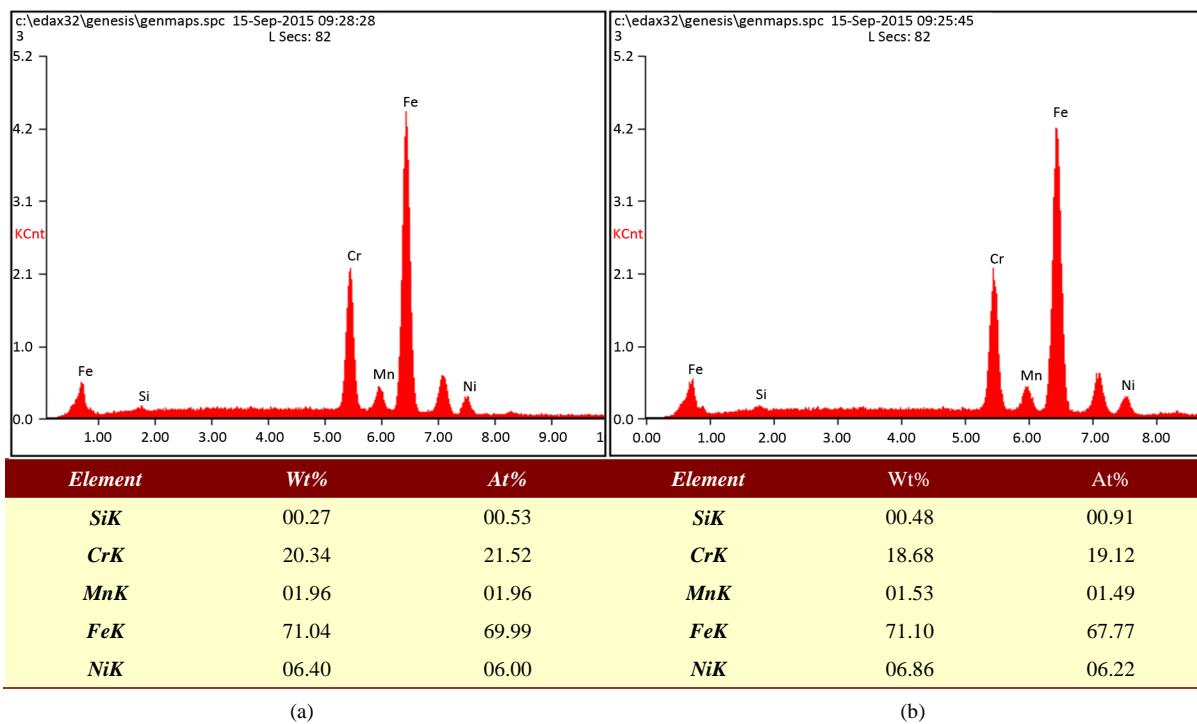
能谱是材料或组织分析的常用手段，为考察黑线区域的成分与其它部位成分上是否存在差异，对 4 个试样黑线(沟槽部位)和基体部位分别进行了能谱分析，分析结果见图 2~图 5，1#沟槽部位与平整部位的能谱分析两者成分接近，组织形貌接近。

Figure 2. The Sample energy spectrum analysis (a groove position; b flating position)

图 2. 1#试样能谱分析(a 沟槽部位; b 样平整部位)

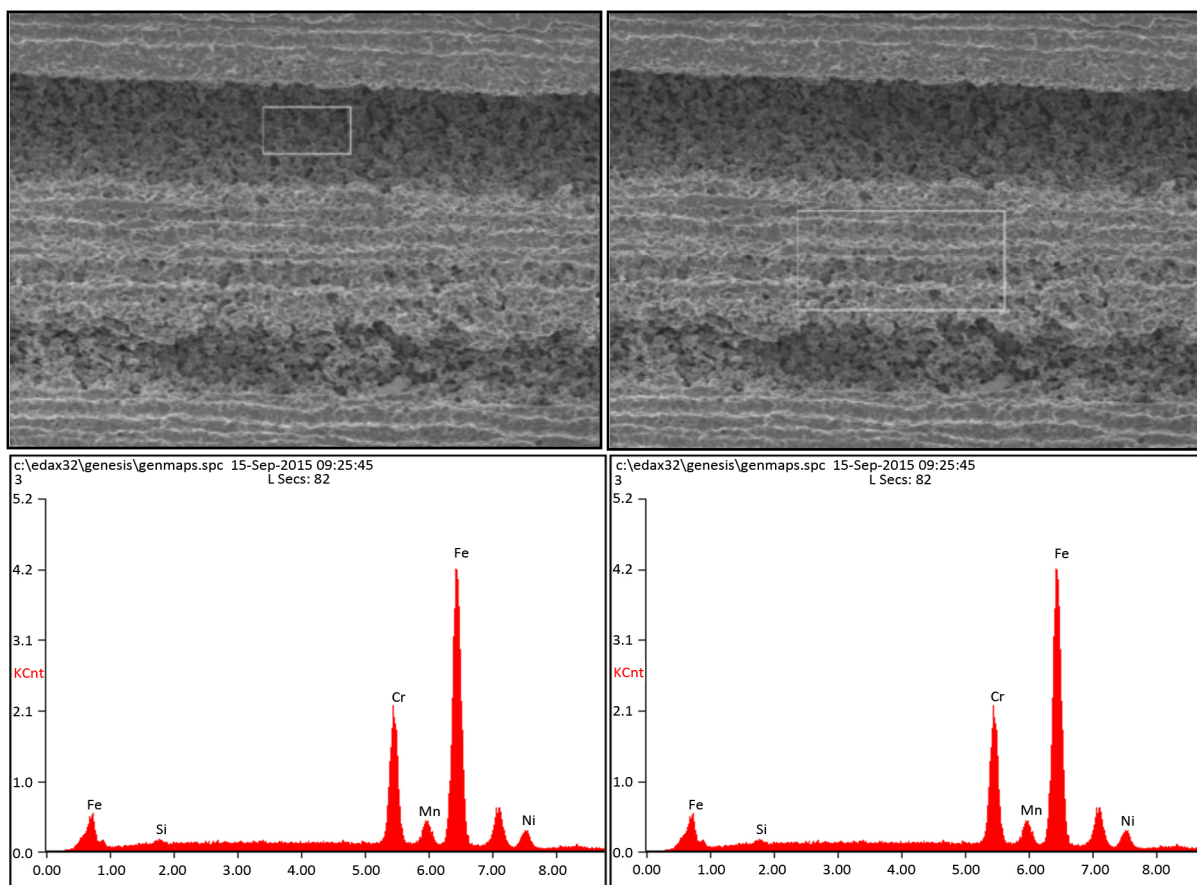
2#试样宽槽及平整部位进行能谱分析见图 3，各部位成分、形貌基本一致。

Element	Wt%	At%	Element	Wt%	At%
SiK	00.30	00.58	SiK	00.29	00.56
CrK	20.01	21.17	CrK	19.45	20.59
MnK	02.28	02.28	MnK	01.98	01.98
FeK	71.33	70.26	FeK	71.49	70.49
NiK	06.09	05.70	NiK	06.80	06.38

Figure 3. The Sample energy spectrum analysis (a groove position; b flatting position)

图 3. 3#试样能谱分析(a 沟槽部位; b 样平整部位)

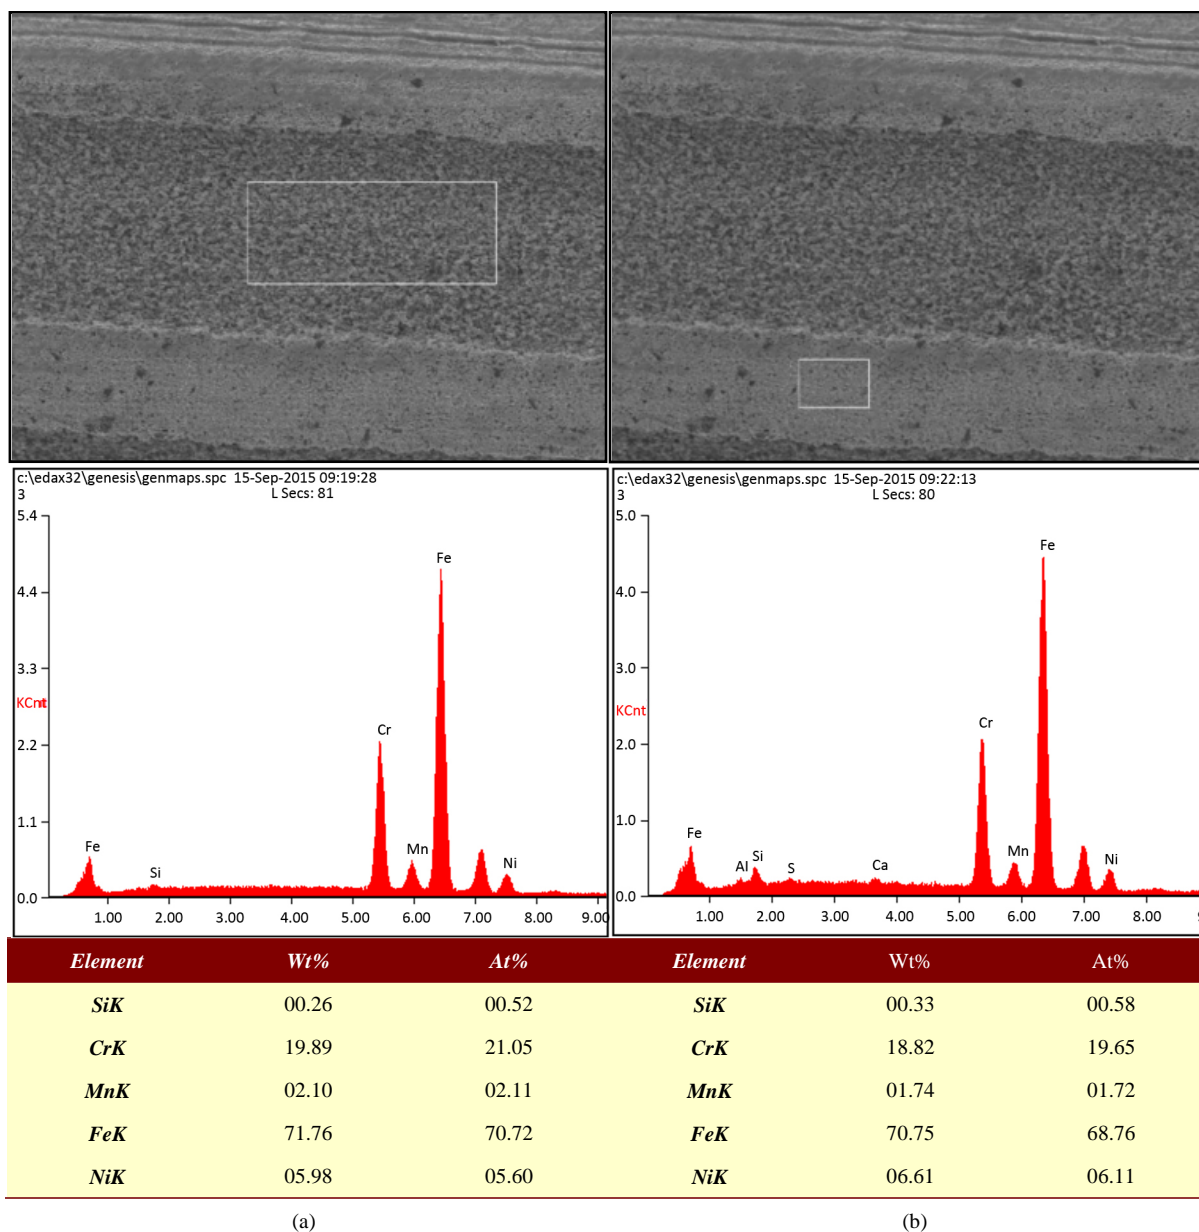
3#、4#试样宽槽及平整部位进行能谱分析，各部位成分、形貌基本一致。形貌见图 4、图 5。

Figure 4. The Sample energy spectrum analysis (a groove position; b flatting position)

图 4. 3#试样能谱分析(a 沟槽部位; b 样平整部位)

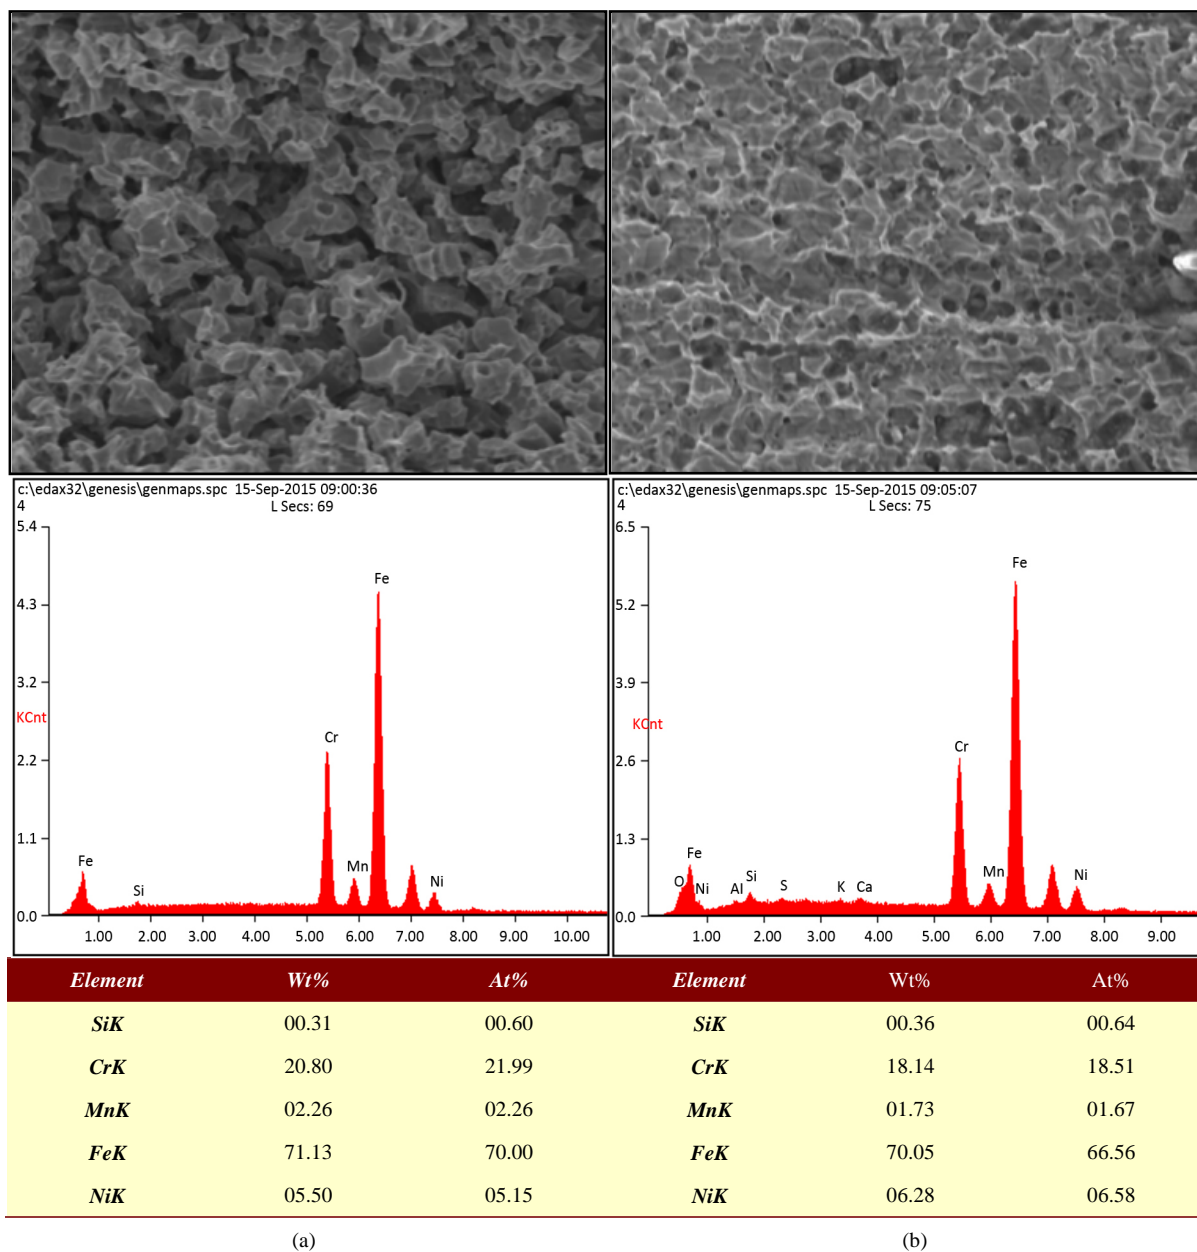
Figure 5. The Sample energy spectrum analysis (a groove position; b flatting position)

图 5. 4#试样能谱分析(a 沟槽部位; b 样平整部位)

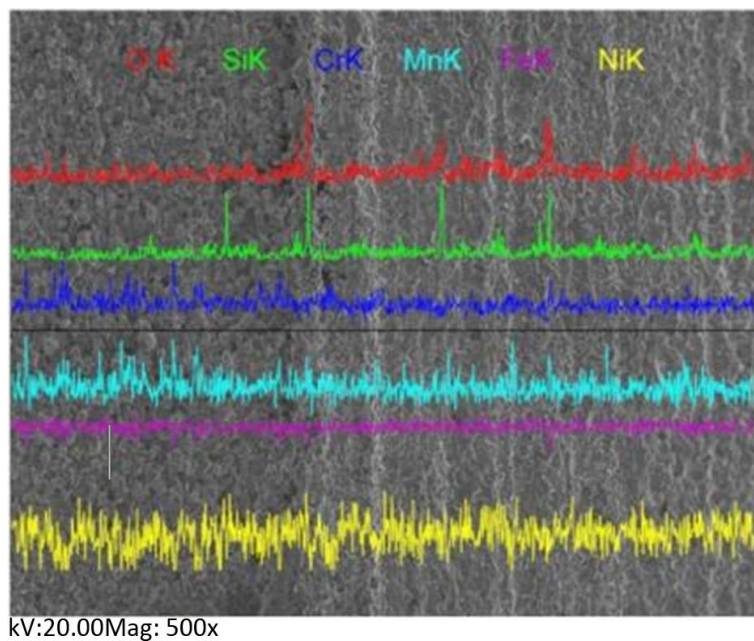
从能谱分析结果来看, 沟槽部位与平整部位的主要成分差异不大, 组织形貌接近。为了更直观地对比沟槽部位与平整部位成分的差异, 对 1#、4#两个试样进行了线扫描能谱分析, 图 6、图 7。1#试样左侧颜色较深部位是沟槽部位, 而右侧是平整部位。从图 6 可以看出, Fe、Cr、Ni、Mn 核心元素的成分分布基本均匀, 而 Si、O 在个别部位的存在富集。如 Si、O 在平整部位富集, 存在重叠现象, 表明这些部位可能有硅酸盐存在。

**Figure 6.** The Line scanning energy spectrum analysis of 1# Sample  
**图 6.** 1#试样线扫描能谱分析

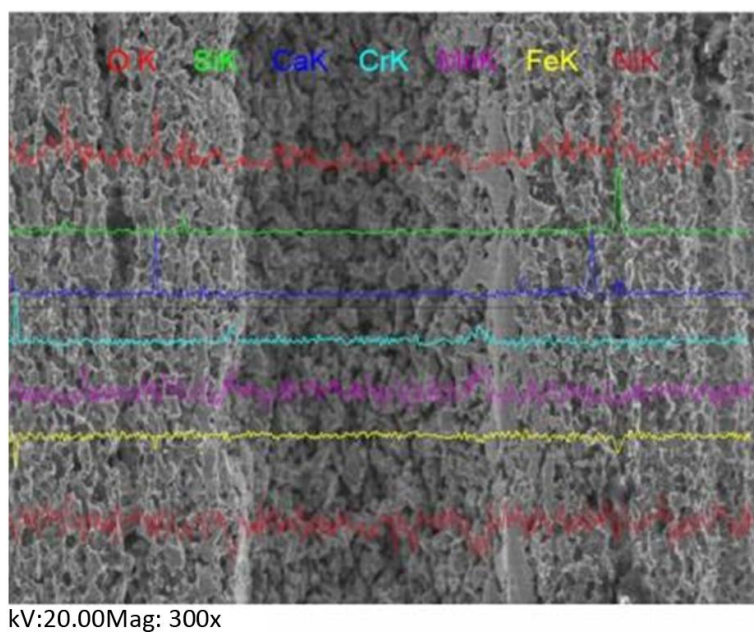
4#试样中中间部位颜色稍深的部分是沟槽部位, 两侧颜色较浅的部分则是平整部位。从图 7 可以看出, 与 1#试样的线扫描结果一样, Fe、Cr、Ni、Mn 核心元素的成分分布基本均匀, 而 Ca、Si、O 在平整部位的个别位置存在富集。

线扫描的结果表明，在沟槽即黑线部位不存在夹杂物的富集。

**Figure 7.** The Line scanning energy spectrum analysis of 4# Sample  
**图 7.** 4#试样线扫描能谱分析

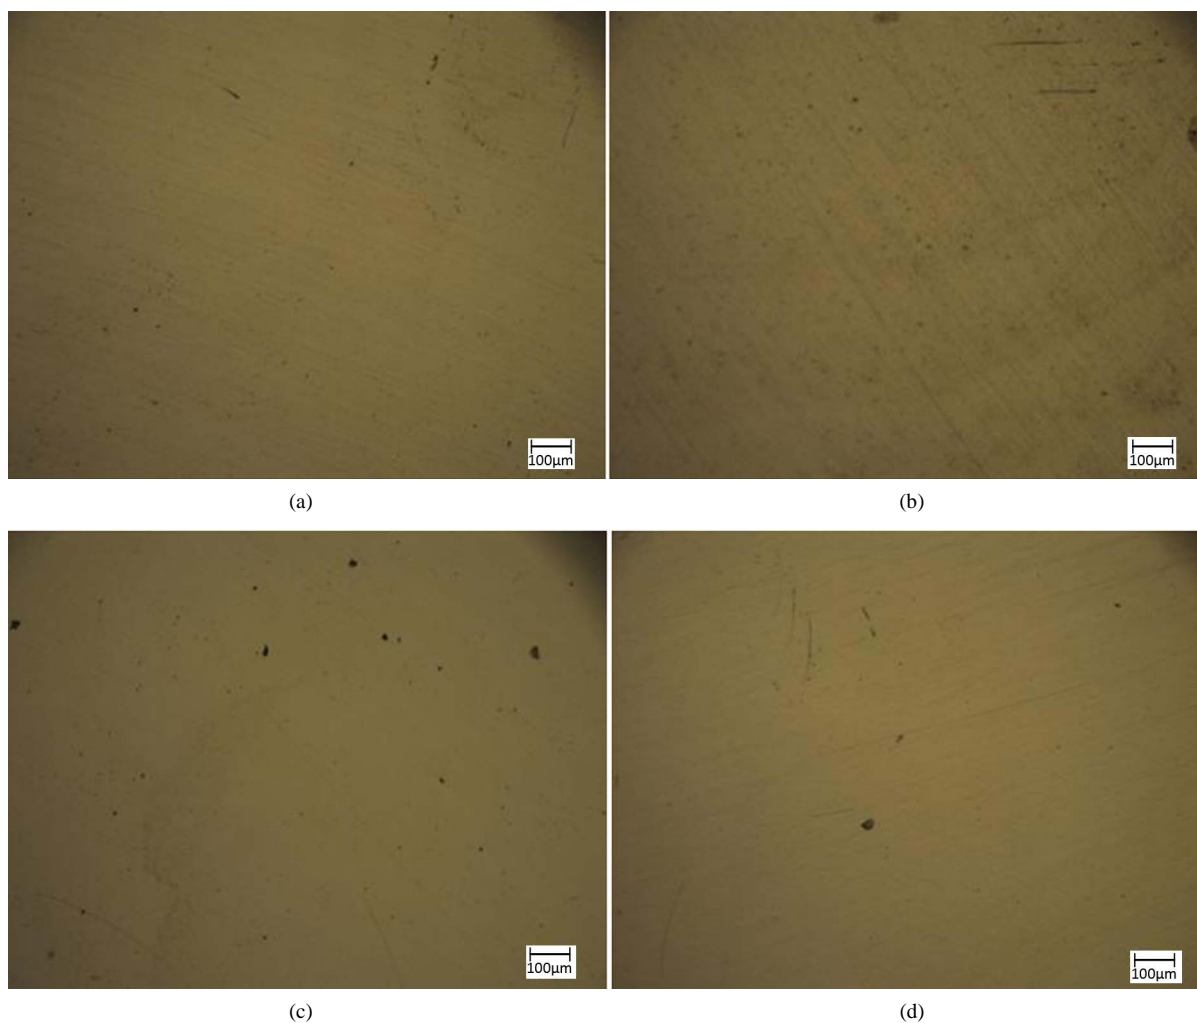
图 8 为 1~4#试样的夹杂物形貌，夹杂物为黑色颗粒相，呈球形弥散分布。1#试样的夹杂物尺寸最大，

但不超过  $10\ \mu\text{m}$ ；随着变形程度增加，夹杂物尺寸减小，2#、3#及 4#试样中的最大尺寸夹杂物约  $6\ \mu\text{m}$  左右。与肉眼可见的黑线相比，夹杂物要细小的多，夹杂物是非连续的颗粒状，与黑线连续的线状不同。

**Figure 8.** The Inclusion morphology(a 1#, b 2#, c 3#, d 4#)

**图 8.** 夹杂物形貌(a 1#, b 2#, c 3#, d 4#)

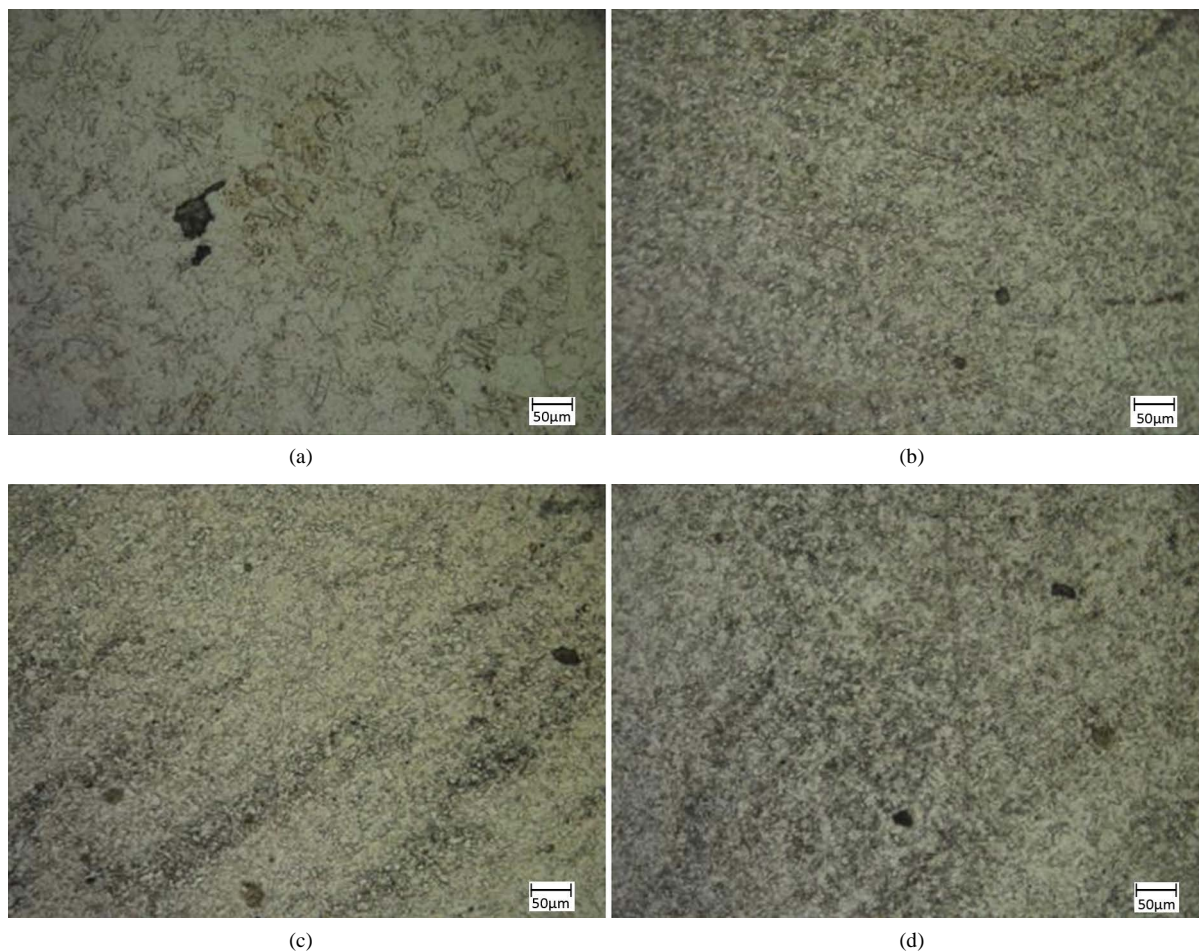
试样经不同粒度的砂纸打磨并抛光后，采用王水腐蚀，金相组织如图 9 所示，1~4#试样基体组织为奥氏体，在奥氏体中存在孪晶组织。组织中的黑色颗粒相为夹杂物。金相组织中未发现碳化物。

**Figure 9.** The Microstructure (a 1#, b 2#, c 3#, d 4#)

**图 9.** 组织形貌(a 1#, b 2#, c 3#, d 4#)
