电解水制氢不锈钢碱液过滤器开裂失效分析

王 斌, 黄乃宝*, 梁成浩

Failure Analysis of Stainless Steel Filter of During Electrolysis Producing Hydrogen

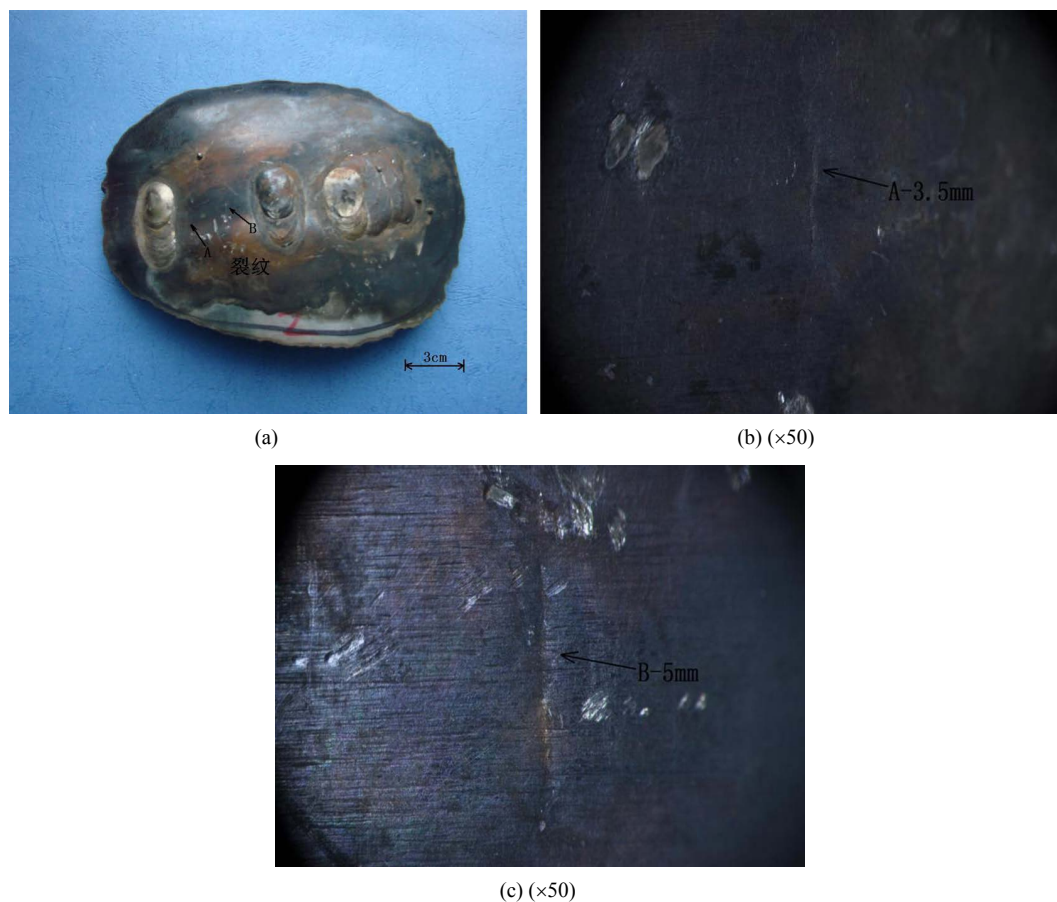
Figure 1. Macroscopic morphology of cracks on the surface of alkali solution filter
图 1. 碱液过滤器表面裂纹宏观形貌

截取腐蚀碱液过滤器试样表面的宏观形貌示于图 1。分析试样是由厂方从压滤式电解水制氢不锈钢碱液过滤器设备现场截取后提供的。由图 1 可知，碱液过滤器表面均匀附着呈黑褐色氧化皮，图 1(a)中 A 处和 B 处隐约出现 2 条微裂纹。经放大观察发现，2 条裂纹平行于焊缝，裂纹主要位于两条焊缝附近焊接热影响区位置，在 A 处出现 3.5 mm 的纵向裂纹(图 1(b))；B 处观察到(图 1(c))长 5 mm 的纵向裂纹。

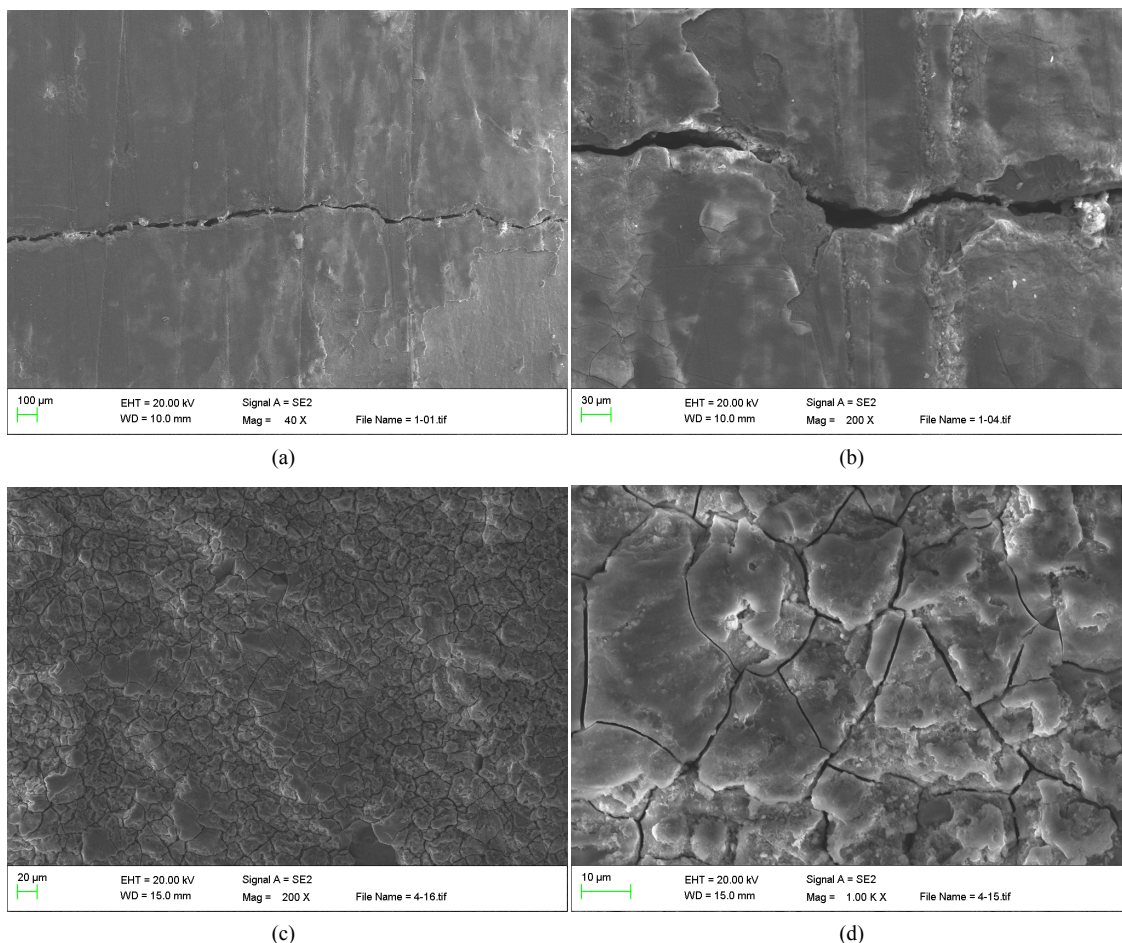
图 2. 碱液过滤器表面扫描电镜图

图 2 示出碱液过滤器试样表面的扫描电镜照片。由图可见，碱液过滤器试样表面凹凸不平并出现了裂纹(图 2(a))，裂纹深而且宽并出现了一些二次微裂纹花样，裂纹处表面剥离加剧(图 2(b))，没有明显的塑性变形迹象，是典型的脆性断裂[8] [9]。由此，可以推断碱液过滤器试样破损系应力腐蚀所致。

同时，观察到表面膜上密集分布着网状腐蚀晶界(图 2(c))，晶粒粗化，且晶界处膜产生破裂、出现腐蚀沟槽(图 2(d))，因此不锈钢晶界处优先诱发腐蚀破裂。

通过宏观、微观金相和扫描电镜的观察,发现碱液过滤器试样呈现出碱脆的许多特征。譬如,腐蚀碱液过滤器试样表面 pH 值呈碱性,奥氏体不锈钢中发生了沿晶型应力腐蚀(图 5),材料呈脆断状态,不锈钢断口无明显腐蚀痕迹,裂纹粗化(图 4、图 2);裂纹起源于靠近焊缝的热影响区和焊缝母材交界面的熔合线区域(图 3)。从而进一步印证了碱液过滤器试样断裂系碱脆所致。

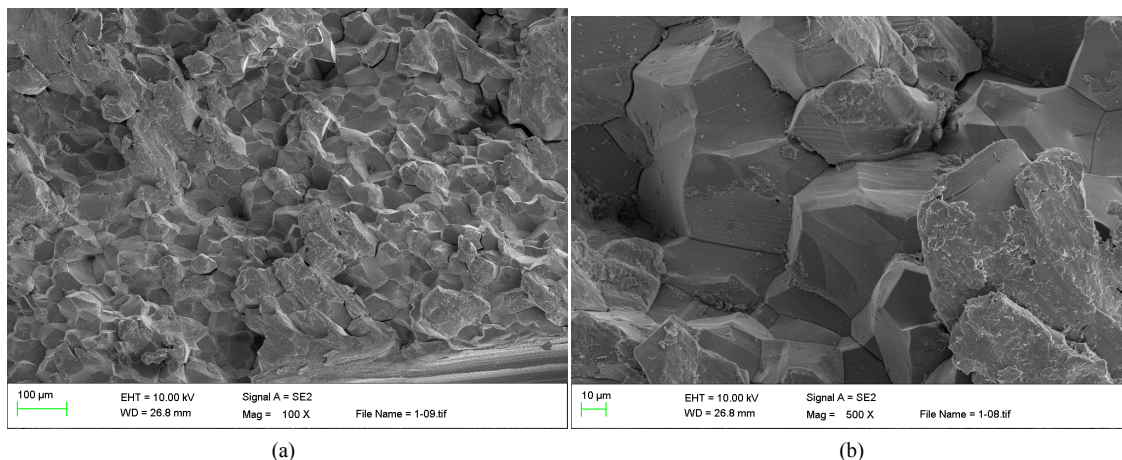
图3. 碱液过滤器试样裂纹断口的扫描电镜图

碱液过滤器试样裂纹断口的扫描电镜照片示于图3。断口呈“冰糖块”状花纹(图3(a)), 这是典型的脆性断口, 这些腐蚀形貌反映出产生沿晶应力腐蚀开裂的特征[10]。放大观察结果(图3(b)), 冰糖块的沿晶裂纹间出现了较多微小的二次裂纹, 且裂纹处出现剥离、脱落迹象。

本实验的微观观察结果, 裂纹起源于靠近焊缝的热影响区和焊缝母材交界面的熔合线区域(图 3), 故此在焊接过程中产生的残余焊接应力和加工产生附加应力, 导致不锈钢应力腐蚀破裂的临界应力值显著下降。即, 低于设计的工作应力时, 即可萌生裂纹。

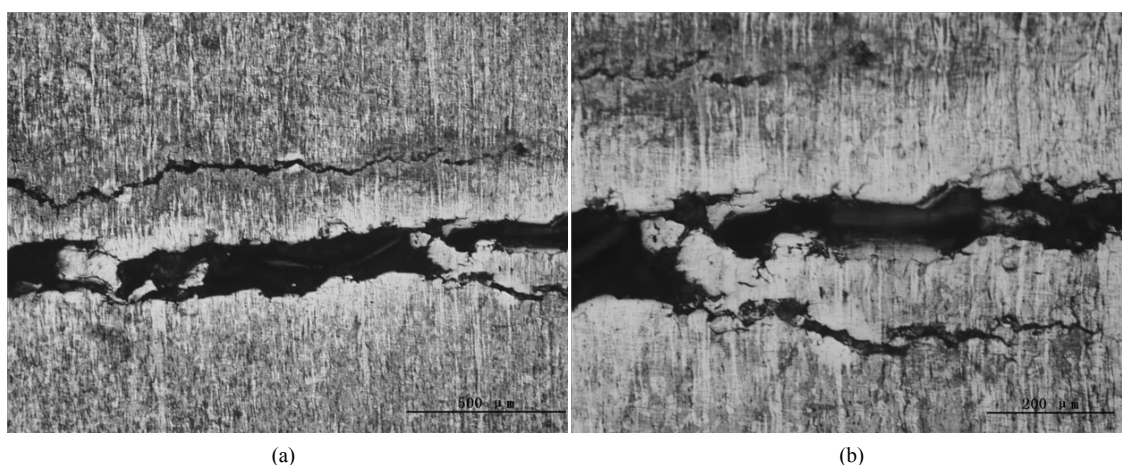
图4. 碱液过滤器表面裂纹的微观显微照片

图4示出了碱液过滤器试样表面的裂纹微观显微照片。由图可见, 裂纹周围无异物, 裂纹尖端较锐, 根部稍宽; 裂纹宽而较深, 在主干裂纹延伸的同时还有若干分枝同时扩展(图4(a)), 有些裂纹呈弯曲状向前发展(图4(b))。材料的金相组织为单相奥氏体、没有发现明显的组织缺陷。

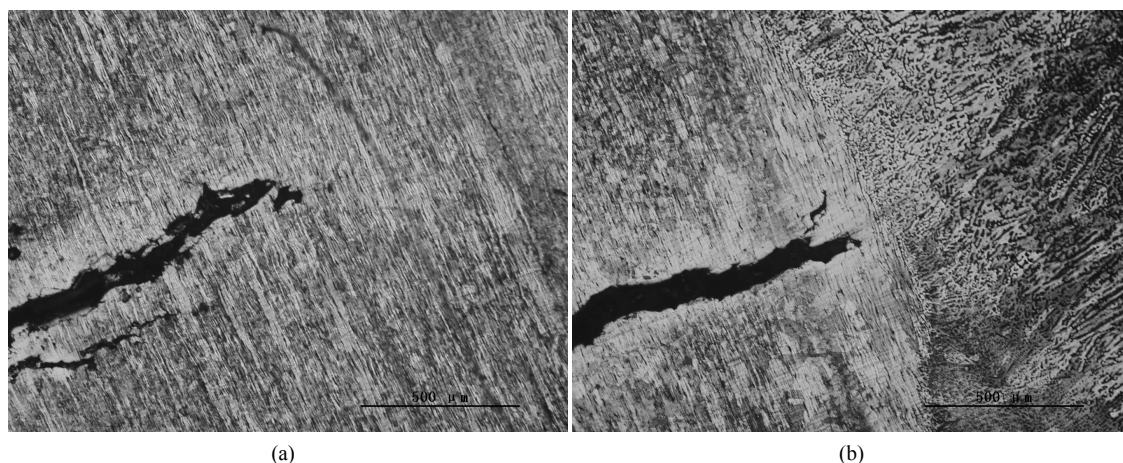
图 5. 碱液过滤器反面试样断口表面的裂纹萌生区域的微观显微照片

碱液过滤器断口表面的裂纹萌生区域的微观显微照片示于图5。由图发现, 裂纹起源于试样断口表面的二个不同区域。裂纹萌生于近缝区的焊接热影响区部位(图5(a)), 由于受到热应力的影响, 网状奥氏体晶粒变得粗大。裂纹从焊接热影响区为起点, 沿晶扩展, 由金属表面向基体深处扩展。

裂纹萌生于焊缝母材交界面的熔合线区域(图5(b)), 该区域存在一个具有化学与组织特征过渡的微观区域、组织偏析, 存在较高的焊接残余应力, 降低腐蚀抗力, 成为应力腐蚀的敏感部位。裂纹源处裂纹

宽而深，诱发裂纹形成分叉。

- a) 为了杜绝应力腐蚀, 建议选用高碳钢($\text{C} > 0.2\%$)取代奥氏体不锈钢, 或在碳钢上镀 Ni, 以及采用高镍基合金和高铬铁素体不锈钢。
- b) 为了消除焊接后的内应力, 可采用能减小焊接残余应力的焊接规范和焊接方法, 也可采用焊后热

处理(一般采用 300℃~350℃低温处理)及其他方法,减轻残余应力和装配应力。

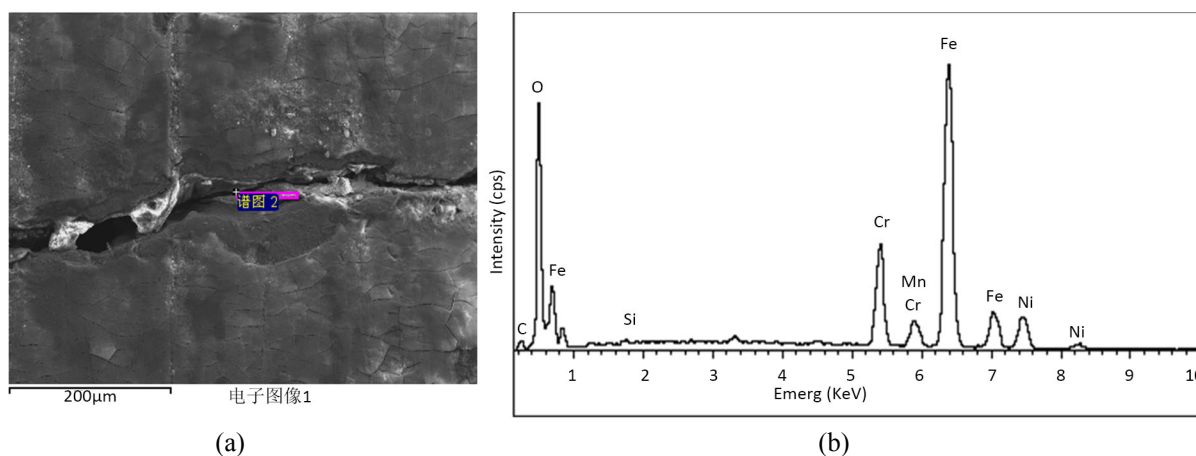
图 6. 碱液过滤器反面试样表面的能谱分析结果

图 6 示出截取碱液过滤器试样表面的电子能谱分析结果。其中，图 6(a)为碱液过滤器试样表面的扫描电镜图，图 6(b)为试样表面的能谱分析。由能谱分析结果可知，表面主要由 C、O、Cr、Ni、Fe 和少量 Si、Mn 等元素所组成。其中，C 元素是环境污染所致，Cr、Ni 和 Cr 为不锈钢成分，而 Si 和 Mn 为不锈钢的杂质成分。锈层中 C、Cr、Ni、Fe、Si 和 Mn 元素含量(wt%)分别为 2.45、11.79、9.56、51.25、0.26 和 2.57。值得指出的是，试样中 O 元素含量较高，高达 22.10 Wt%，这说明氧元素参与了不锈钢的腐蚀历程。试样的腐蚀产物主要是铁、铬和镍的氧化物所构成。

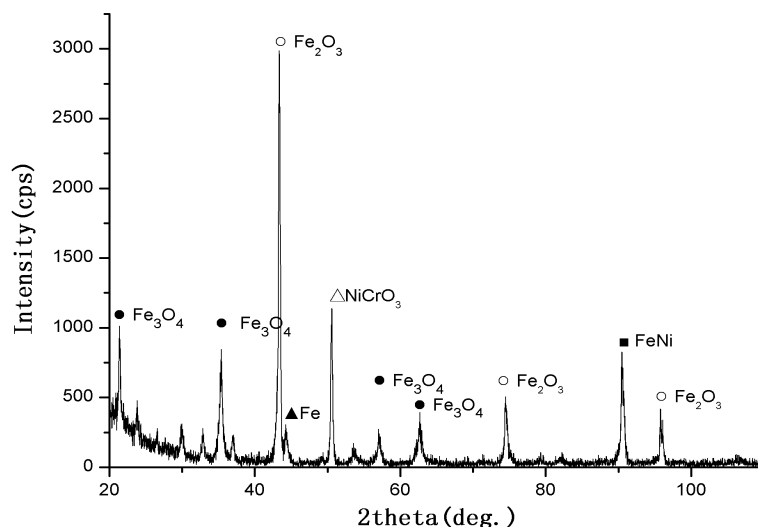
图 7. 碱液过滤器试样表面的 X-射线衍射分析结果

碱液过滤器试样表面的 X-射线衍射分析结果示于图 7。碱液过滤表面的腐蚀产物主要由 Fe_2O_3 、 Fe_3O_4 、 NiCrO_3 及 Fe、FeNi 等相所组成。与图 6 的电子能谱分析结果相一致。

当这两方面处于动态平衡状态时, 诱发阳极溶解型应力腐蚀开裂。这与碱液过滤器试样表面的 X-射线衍射分析结果(图 7), 表面主要由 Fe_2O_3 、 Fe_3O_4 的铁的氧化物所构成而得到印证。这也与张志明等[17]在研究锻造态 316 L 不锈钢在 330℃ NaOH 溶液中的碱脆机制结果相一致。
