Specific Analysis on Gas Insulated Switchgear Leakage Defects

This article mainly introduced characteristics and applications of gas insulated switchgear. According to the actual cases, this paper investigated the typical leakage defects of 220 kV GIS equipment, and the specific situation of GIS leakage defects was described. Moreover, the cause of the failure was analyzed, and a reasonable approach to the defects was proposed.

气体绝缘组合电器漏气缺陷专题分析

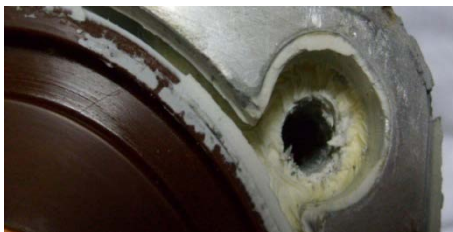
2008年11月11日,某变电站220 kV组合电器“5乙母线225乙-9隔离开关 SF_6 气体低压报警”光字牌发出,225乙-9隔离开关A相气室压力降低至0.55 MPa,检修人员对其进行补气,随后对A相气室进行检查,现场检查发现225乙-97A相接地绝缘端子有裂痕,该裂痕从端子肩部一直延伸并穿过气体密封槽,如图1所示。

Figure 1. Leakage of ground terminal
图1. 漏气接地端子

接地开关操作端子绝缘树脂部件开裂原因主要有两点:一是绝缘树脂部件反复受残留应力和温度变化(热胀冷缩)影响,强度下降;二是绝缘树脂部件因吸湿导致强度下降。

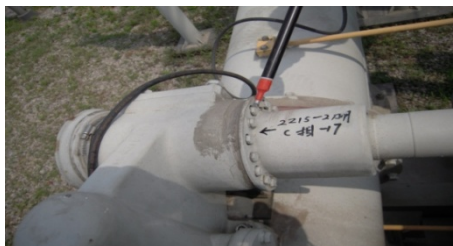
2013年6月5日,运行人员在巡视过程中发现某变电站2215间隔-2气室压力表指示为0.59 MPa,经检测发现泄漏部位为2215-2气室-17接地开关C相轴眼处,如图2所示。经现场检查,结合设备构造及安装施工工艺分析,初步判断为油封破损造成密封不严,导致 SF_6 气体泄漏。

Figure 2. Leakage of grounding switch
图 2. 漏气接地开关

隔离开关操作端头泄漏主要集中在轴转动部位。转动部位部靠油封密封,此部位出现气体泄漏主要是因为油封在组装时,对中不良,导致油封挤压受损。

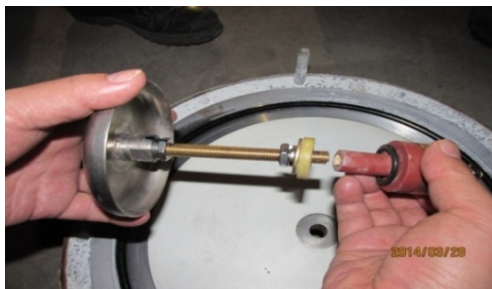
2014年3月27日,某变电站2202-2出线气室“SF₆气体压力降低报警”信号动作,该气室压力已降至0.2 MPa,需立即停电处理。经现场检漏判断为B相带电显示装置内置探头断裂脱出导致漏气,需对该处法兰及内置探头进行更换。带电显示装置内置探头断裂情况如图3所示。

Figure 3. Diagram of the fracture of the built-in probe of the charged display device
图 3. 带电显示装置内置探头断裂示意图

带电显示装置内置探头按部件设计标准要求材质采用HPb59-1号铅黄铜,经检测,损坏部件铜与铅含量均不符合部件材质要求,运行中发生断裂导致漏气。

4) 带电显示装置内置探头断裂情况将引起 SF₆ 气体快速泄漏，造成气室压力骤降，可能引发设备内部放电故障，针对此情况，对同批次部件结合停电全部进行更换。

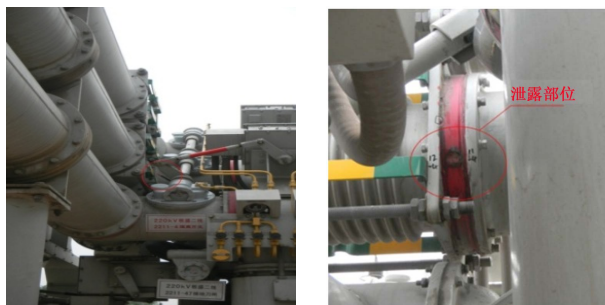
2013年6月8日,某变电站2212间隔-4气室压力表指示为0.59 MPa,经检测发现泄漏部位为2212-4气室B相与220 kV-4甲母线伸缩节连接处,如图4所示。经现场检查,判断为设备密封胶施工工艺不良,导致SF₆气体泄漏。

Figure 4. Leakage location
图 4. 泄漏部位

该组合电器密封面仅采用一道密封圈作为气体密封和在密封圈外层注胶槽内浇注密封胶。由于密封胶浇注工艺不良,雨水进入密封面后腐蚀壳体密封面或部分密封胶穿过注胶槽附着在密封圈表面,造成密封圈无法紧密配合,导致漏气。

2) 对运行设备进行密封胶注入情况进行调查，查出注入不良或者没有注入的部位，进行二次注入密封胶，无法注入的，在外部进行涂抹密封胶，以尽量减少因密封胶施工工艺不良造成的 SF₆ 气体泄漏缺陷发生。
