# Study on Durability of Prestressed Concrete Beams with Influence of Grouting Defects

Scaled prestressed concrete beams with duct grouting defects were immersed in chloride solution, and then static loading tests are carried out on these beams. With different position of grouting defect and soaking time as variable, an attempt is made to know the laws of mid-span deflection, strain and cracking development. In the meanwhile, the corrosion of prestressed reinforcement is analyzed. In addition, in order to investigate the effect of the prestressed tendon rupture on the bearing capacity of the voids, then based on some of the working conditions, numerical analysis of full-scale component is made to know the effect of fracture of prestressing tendon on capacity.

# 孔道压浆缺陷对预应力混凝土梁耐久性的影响研究

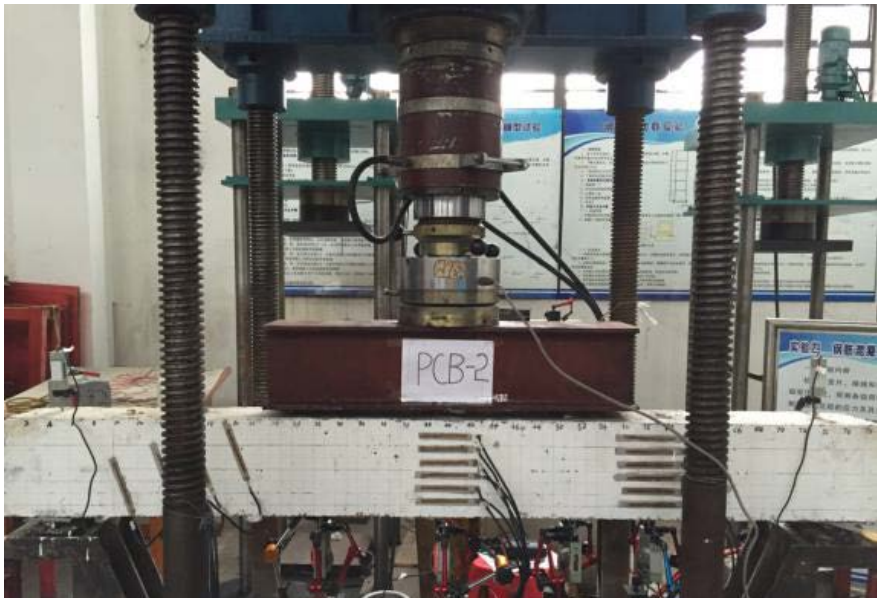
预应力梁采用三分点处两点集中加载方式。采用量程为 50 t 的液压千斤顶集中加载,加载点位于梁计算跨度(1.8 m)的三等分点处。在加载前,为方便观测裂缝,将预应力梁吊装至支座上。通过以打好的

网格线确定加载点,将梁加载点表面整平,放置宽 70 mm 厚 25 mm 的钢板,并在钢板下铺一层薄沙,以使加载点处传力均匀。为测量控制加载幅度,在液压千斤顶下设一个荷载传感器。

Figure 3. Layout of test equipment  
图 3. 试验装置布置

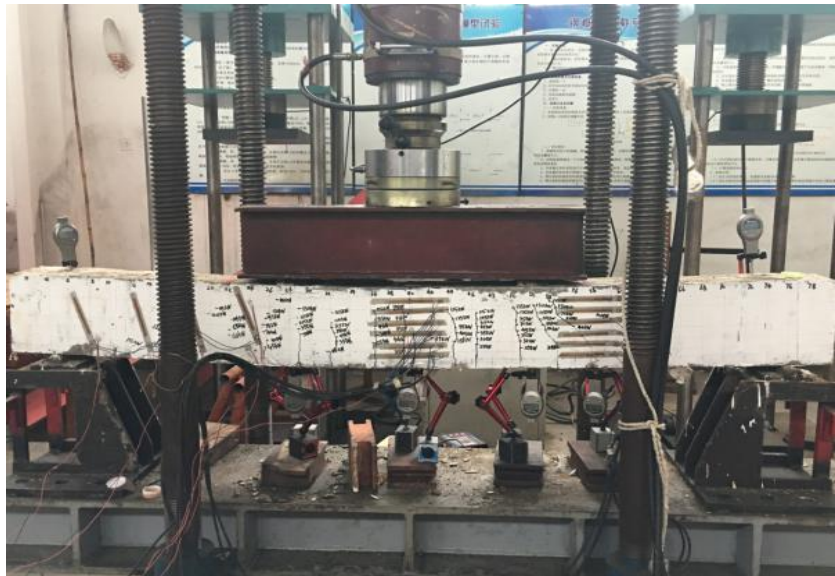
通过对试验现象的观察和结果的分析，可判断各混凝土预应力试验梁的破坏形态均为典型的适筋弯曲破坏，其破坏过程包括 3 个阶段，分别是开裂前阶段、带裂缝工作阶段和钢筋屈服后直至失效阶段，各阶段的破坏模式与普通钢筋混凝土梁受弯破坏相似，均为延性破坏，截面破坏的过程始于受拉区混凝土出现裂缝，而后受拉钢筋达到屈服强度，最终受压区混凝土被压碎即梁破坏(图 4)。

Figure 4. Failure shape of test beam PCB-9.1  
图 4. PCB-9.1 试验梁破坏形态

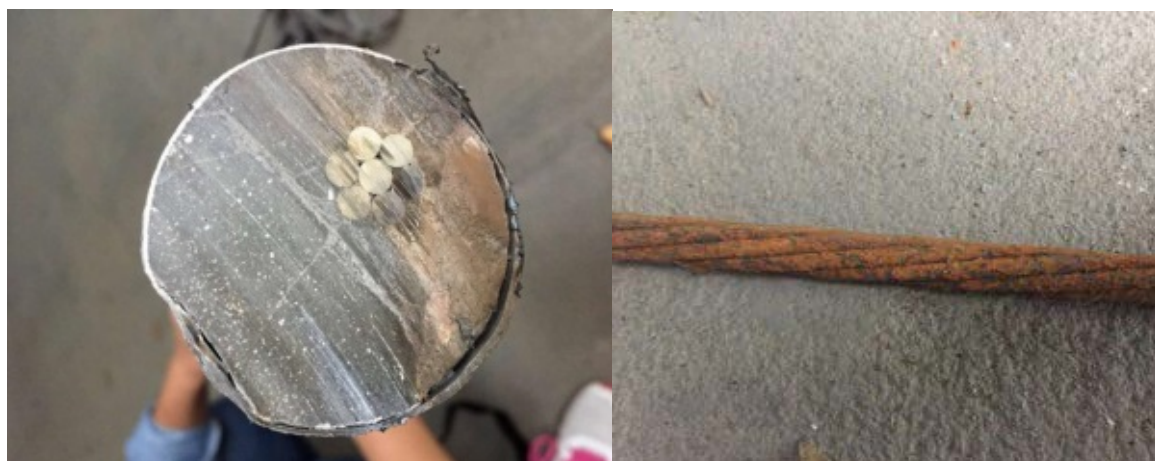
完成预应力梁的加载实验后，去除表面混凝土露出预应力钢筋，如图 7 所示。观察预应力钢筋锈蚀情况，能够看出由于压浆缺陷的位置不同，各试验梁的预应力钢筋锈蚀情况有显著差别，没有灌浆的位置的预应力筋所对应的局部锈蚀情况，明显比灌浆位置的预应力钢筋锈蚀情况严重。这是因为孔道压浆的根本目的是排除孔道内的水和空气，防止预应力筋被腐蚀，保证预应力构件的耐久性。当孔道中的氯离子由无灌浆处进入孔道，到达钢筋表面，并吸附于局部钝化膜处时，可使该处的 PH 值迅速降低，破坏预应力筋表面的钝化膜，引起局部预应力筋腐蚀。

Figure 7. Corrosion of prestressed reinforcement

图 7. 预应力筋锈蚀情况

对比 PCB-5 和 5.1，PCB-8 和 8.1，PCB-9 和 9.1 可知，试验梁经过盐水的浸泡，预应力筋腐蚀程度更严重。对比 PCB-5.1、PCB-7.1、PCB-8.1 和 PCB-9.1 可知，在压浆缺陷大小不变的情况下，分布位置越靠近梁端，越容易接触到空气，从而导致预应力筋腐蚀程度更严重。再对比 PCB-7.1、PCB-7.2 和 PCB-7.3 试验梁，在压浆缺陷的大小和位置保持不变的情况下，在盐水环境中浸泡的时间长短，使得各梁的预应

力筋锈蚀情况产生差别。其中 PCB-7.1 的预应力筋锈蚀情况最轻, 因为其浸泡时间最短, 而本实验的主要腐蚀原因为氯离子的侵蚀作用, 在不考虑碳化作用差别的前提下, 与另外两种工况的梁相比, 氯离子更难到达预应力筋表面造成腐蚀。而锈蚀情况最严重的梁为 PCB-7.3, 其极限应变也随着锈蚀的增长而降低, 预应力筋中的有效预拉力降低, 进而会降低预应力梁的开裂荷载和变形能力, 和实际裂缝的发展情况相同。
