# Optimization Research of the Earthing Design for Metro Vehicle

This paper introduces the metro vehicle earthing based on the Shenzhen Metro Line 1, and deeply analyses the reason of train traction motor bearings electrical corrosion in the actual operation; optimization scheme of protective earthing is improved from the earthing point and it's tested.

# 地铁车辆接地方案的优化研究

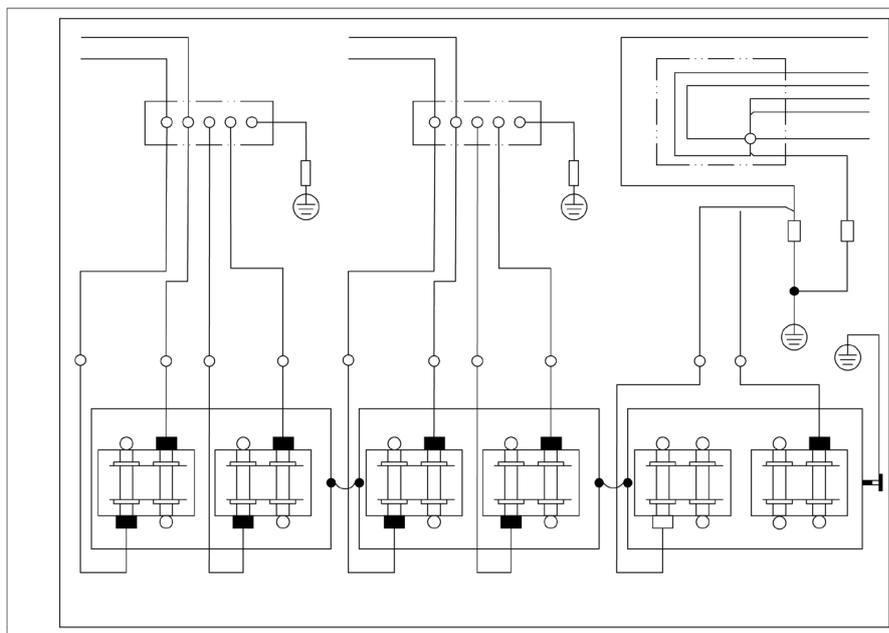
深圳地铁 1 号线增购列车为 4 动 2 托的 6 辆编组, 车体为 A 型铝合金鼓型车体。其中 A 车为拖车, B、C 车为动车。每节 A 车下配置一台辅助逆变器, 每节 B、C 车下各配置一台牵引逆变器。受电弓设置在 B 车车顶, DC1500V 通过受电弓引入, 向牵引逆变器和辅助逆变器供电。半组车的工作接地原理如图 1 所示。

Figure 1. Work grounding schematic diagram  
图 1. 工作接地原理图

B、C 车牵引逆变器的 DC1500V 回流是通过设置在本车的接地汇流排与轴端接地装置相连, 再最终流回轨道。其中接地汇流排与车体绝缘, 防止工作电流流回车体。另外在动车转向架的每个轴各设置一个轴端接地装置。A 车辅助逆变器的 DC1500V 回流通过设置在 1、4 轴的轴端接地装置直接实现回流。

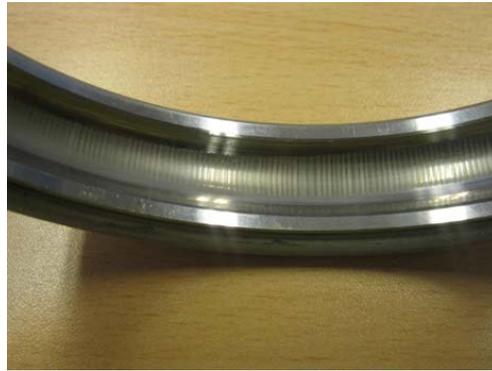
用户现场发现牵引电机在低速转动时, 存在批量异响问题。经车辆厂售后现场进行轴承检测排查发现, 存在异响电机的轴承有明显的损伤。故障的共同点是轴承的外圈滚道均出现了明显电蚀的周期性条纹状痕迹。牵引电机轴承拆解后损伤部位如图 2 和图 3 所示。

**Figure 2.** Dark wavy grooves in the bearing area of the outer ring raceway  
**图 2.** 外圈滚道承载区发暗的波纹状凹槽

经分析, 当电流通过轴承时, 会在轴承的滚道产生金属的熔融和细小的熔融泡, 这些表明缺陷的形成能够加速轴承的磨损, 并且也会在熔融位置产生烧伤组织。

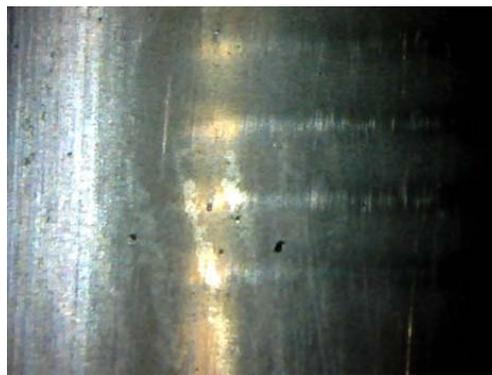
**Figure 3.** Ring-shaped pits after enlargement of the bearing area of the outer ring raceway  
**图 3.** 外圈滚道承载区放大后呈现的环形坑

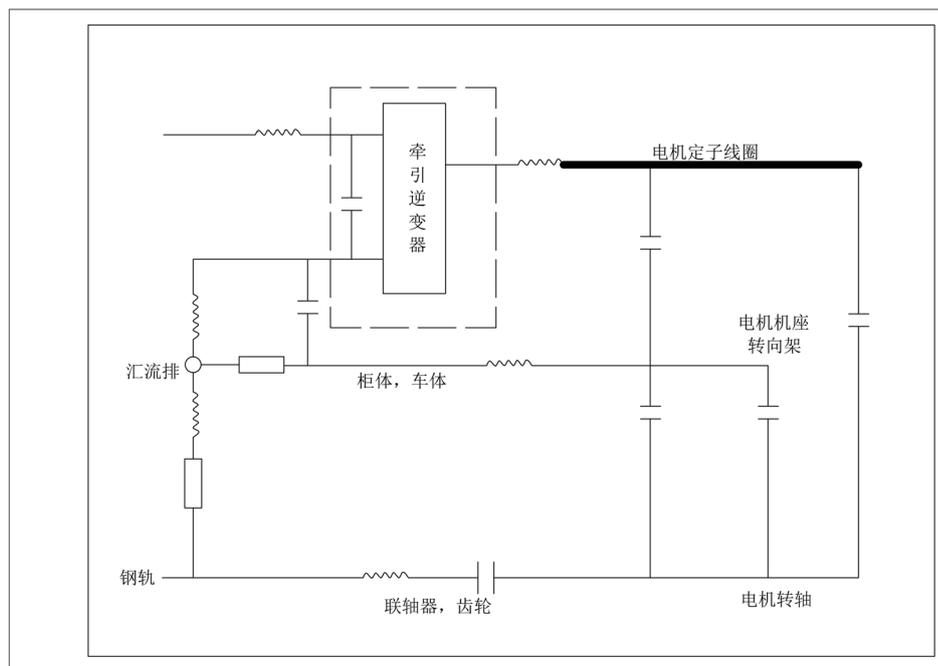
结合车辆的结构及接线原理, 对车辆轴电流电路进行简化, 如图 4 所示, 选择合理的变流器 EMI 电容可以为轴电流提供良好的通路, 从而使轴电压减小。

**Figure 4.** Simplified circuit of vehicle axle current  
**图 4.** 车辆轴电流简化电路

在负极和逆变器之间选择合适参数的 EMI 电容, 该电容必须是无感电容。电容的具体安装位置应尽可能接近逆变器的负极, 接线尽可能短, 采用软铜绞线, 尽量降低电路的电感值。目的是为轴电流提供良好的通路, 从而使轴电压减小。

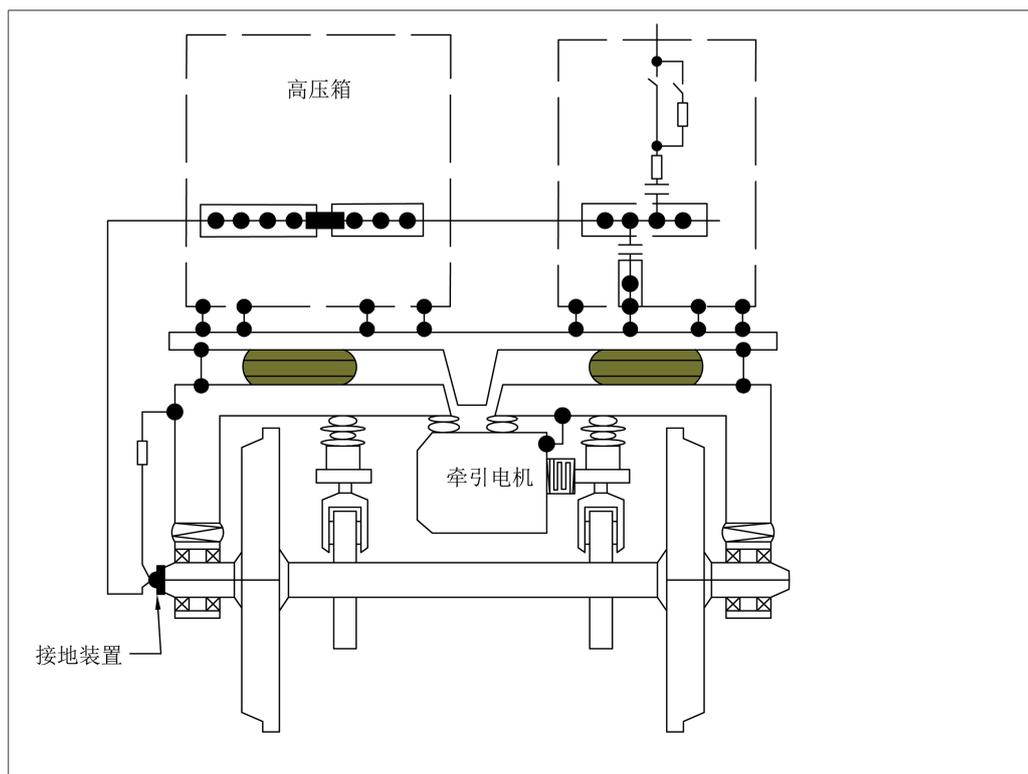
为了增加轴承电流的其它泄放回路，可以通过改进现有的接地方案实现。通过调整接地电阻的接入位置及数量，将接地电阻电气位置改为安装在转向架构架与轴端接地装置之间，降低线路的感抗值，为轴承电流提供低抗支路，从而使轴承电流减小。优化后的牵引电机接地如图 5 所示。

Figure 5. Traction motor grounding principle diagram

图 5. 牵引电机接地原理图

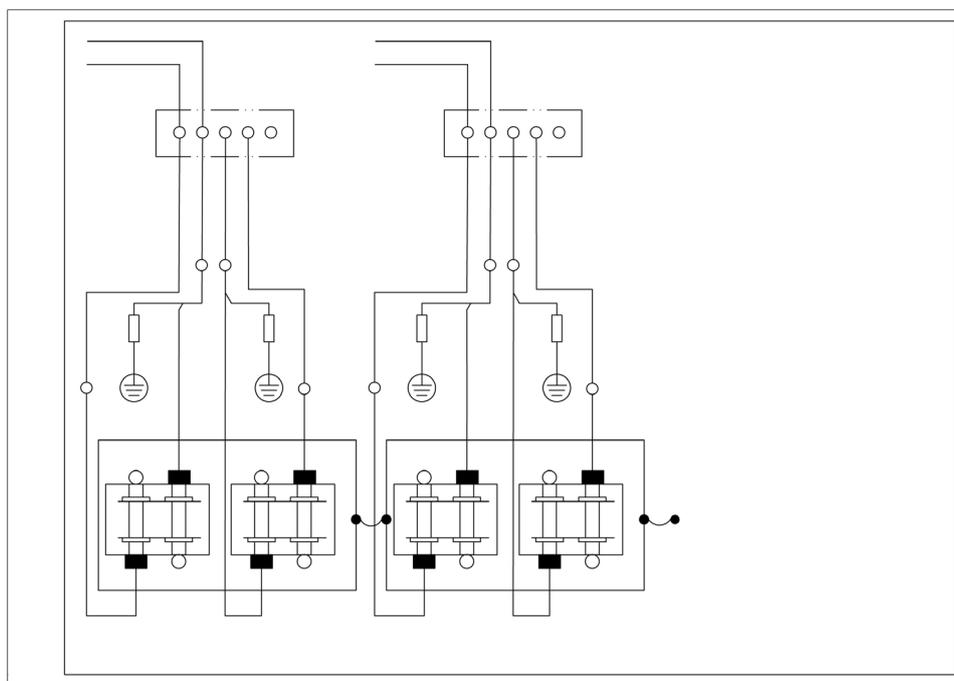
以 B 车为例，将原有的车体保护接地电阻 11R202 与车体接地汇流排的 99-XT276 接点连接取消，改为一端与一位端转向架构架直接相连，另一端通过接地汇流排 99-XT278.1 接点与轴端接地装置连接。新增的车体保护接地电阻 11R201 一端直接与二位端转向架构架相连，另一端通过汇流排 99-XT272.2 接点与轴端接地装置相连。改进后的 B 车接地原理如图 6 所示。

**Figure 6.** Improved work grounding schematic diagram

**图 6.** 改进后的车辆工作接地原理图

A 车的保护接地方案不变，B、C 车各增加一个保护性接地点和一个  $30\text{ m}\Omega$  的保护接地电阻，同时将既有接地电阻和新增接地电阻的电气位置从车体与轴端接地装置之间，改为安装在转向架构架与轴端接地装置之间。
