# Analysis of the Cause of U Type Pile Landslide Accident in Curved Section of Fenghua River

Degang Jin, Guohua He

Ningbo Hydraulic Waterpower Planning and Designing Research Institute, Ningbo Zhejiang  
Email: nbjdg@126.com, acf0525@sina.com

# 奉化江堤防弯道段U型板桩滑坡事故原因分析

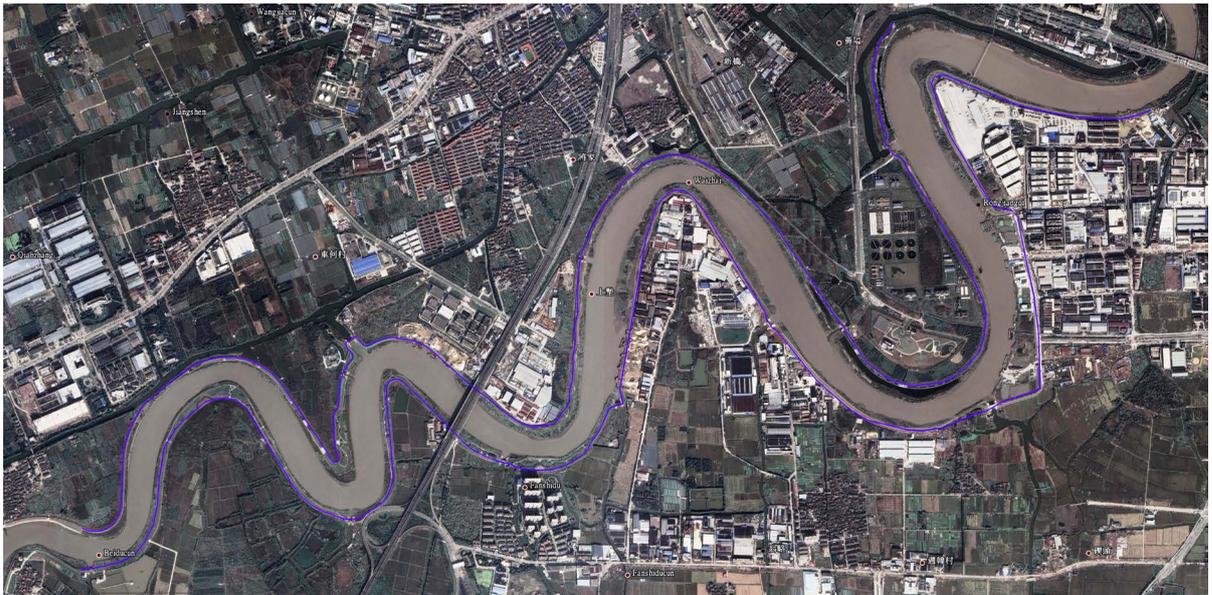
图 1. 工程位置图

滑坡段位于奉化江干流转弯段的凹岸处(见图 1), 转弯冲刷段范围及局部可能最大流速见表 1。

Figure 1. Engineering position diagram

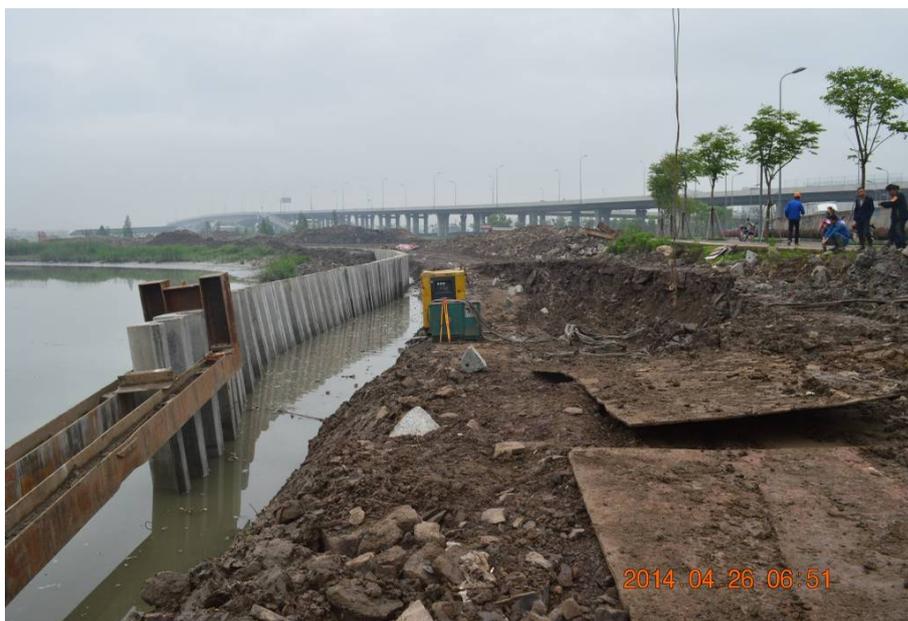
图 2. U 型板桩倾斜段现场照片一

经实测 KR 7 + 723~7 + 767 段板桩向外倾斜 0.6~3.68 m, 人行道位移 15~30 cm, 路面沉降 1 cm 左右。非机动车道裂缝长度从 4 月 26 日的 5.3 m 加到至 4 月 28 日的 11.7 m, 最大缝宽从 1.8 cm 加大至 4.0 cm, 此后每天此裂缝均有展开和加长, 至 5 月 20 日左右趋于稳定, 裂缝长度达 23 m, 最宽处 24 cm (图 2~图 3)。

Figure 2. Field photos of U type sheet pile inclined section

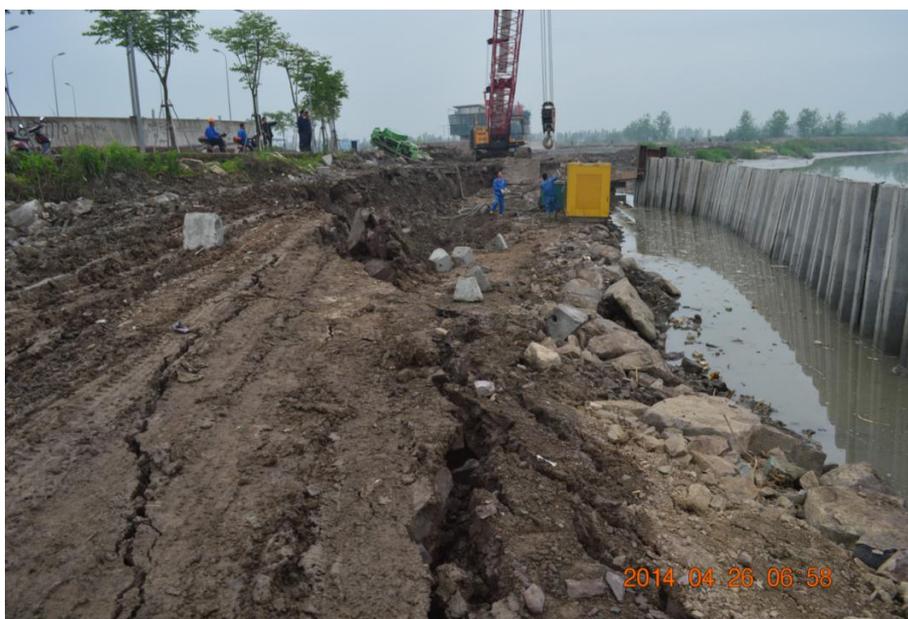
图 3. U 型板桩倾斜段现场照片二

Figure 3. Field photos of U type sheet pile inclined section

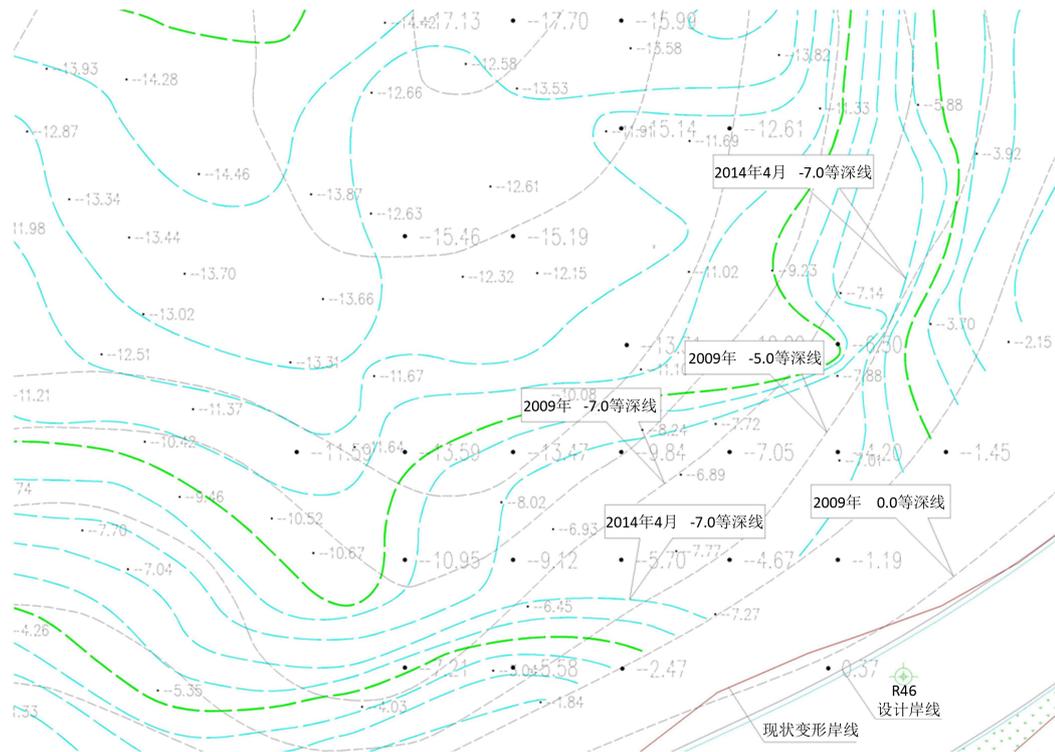
根据 2014 年 4 月 26 日水下测量成果, 对照 2009 年施工图所采用水下地形图, 发现滑坡段外侧水下地形发生很大变化, -7.00 等深线内切至堤脚外 12 m (原地形图距离岸线 26 m), 向堤脚内靠 14 m, 板桩前沿涂面标高为 -2.23~-2.74 m, 较原设计下切 3.0 m 左右, 板桩墙悬臂高度达 5 m 左右。详见图 4、图 5。

Figure 4. The measured surface contrast diagram of underwater topography  
图 4. 实测水下地形平面对比图

奉化江河床受 2012 年“海葵台风”洪水和 2013 年“菲特”台风特大洪水冲击, 外江水下地形变化剧烈, 深泓线向东摆动, 深坑下移并增多, 施工段流态复杂, 近岸冲刷严重, 根据两次地形测量, 板桩前沿涂面由 0.50 下降至-2.50, 出事堤段涂面下切达 3 m, -7.00 等深线内切至堤脚外 12 m (原地形图距离岸线 26 m), 向堤脚内靠 14 m, 造成 U 型板桩墙悬臂高度达到 5 m 左右, 达到原设计情况, 但在墙前尚无抛石防护, 板桩墙冠梁未连为一体的情况下, 板桩本身变形将达到 49.9 mm, 超过规范要求。地形变化导致整体稳定上已不能满足稳定要求。因此, 可以判断, 地形变化是导致本次滑坡事件的主要因素。

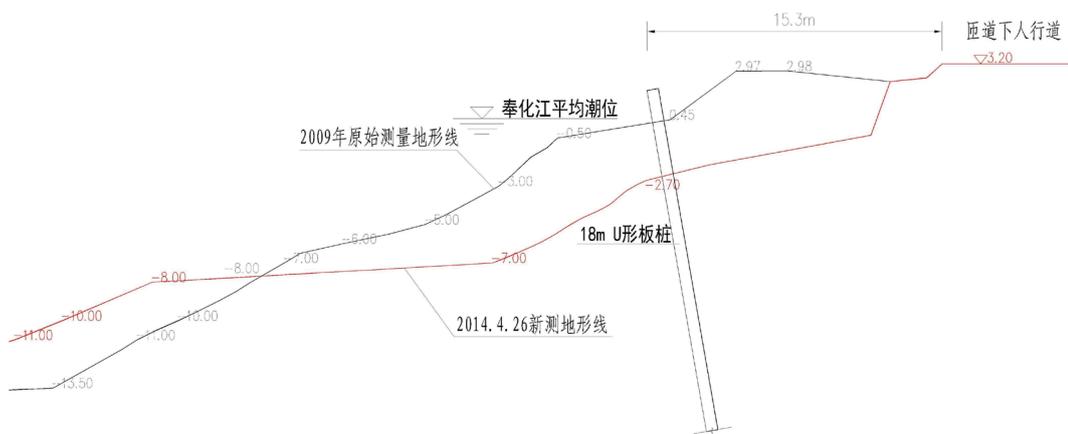
Figure 5. Contrast diagram of measured section  
图 5. 实测断面对比图

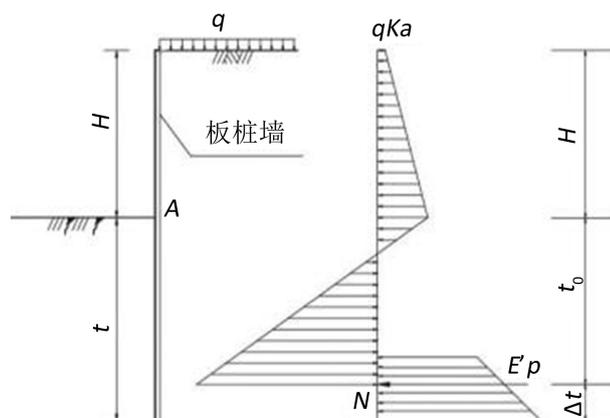
图 6. 无锚碇板桩墙体入土深度计算简图

根据严重冲刷段的位置、地质分布情况和堤防断面代表性, 板桩的嵌固深度计算及桩身变形验算选取最不利工况: 经设计洪水淘蚀坡脚后水位骤降至年平均低潮位工况(冲坑深度见表2)[2]; 根据《水工挡土墙设计规范》, 无锚碇板桩墙体入土深度计算简图(图6)和公式如下[3]。

Figure 6. Calculation diagram of soil depth of wall

$$t = t_0 + \Delta t \tag{1}$$

$$\Delta t = \frac{E'_p}{2\gamma t_0 (K_p - K_a)} \tag{2}$$

式中:  $t$ ——墙体入土深度(m);

$t_0$ ——墙体入土点至理论转动点 N 的深度(m);

$\Delta t$ ——N 点以下的墙体深度(m);

$E'_p$ ——主动和被动土压力作用下对 N 点以上墙体求矩至 N 点合力矩为零时的合力(kN/m);

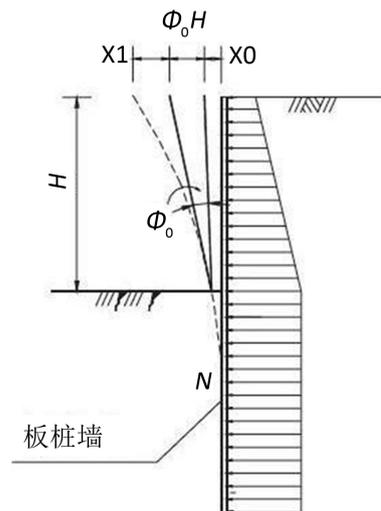
图 7. 无锚碇的板桩式挡土墙的墙顶水平位移计算简图

无锚碇的板桩式挡土墙的墙顶水平位移计算简图(图 7)和公式如下:

$$\Delta = \chi_0 + \phi_0 H + \chi_1 \tag{3}$$

式中:  $\Delta$ ——无锚碇的板桩式挡土墙墙顶水平位移(m);

$\chi_0$ 、 $\phi_0$ ——板桩式挡土墙入土点的水平变位(m)和转角变位(rad), 可按“m”法或其他竖向弹性地基梁法计算;

$H$ ——挡土高度(m);

$\chi_1$ ——假定墙体为悬臂梁(入土点为固端)时的墙顶水平变位(m), 可按材料力学方法计算。

Figure 7. Calculation diagram of wall top horizontal displacement
